GEMEENTE WEST BETUWE

Bijlage I

***Overzichtslijst geïnspecteerde
objecten***

Bijlage II

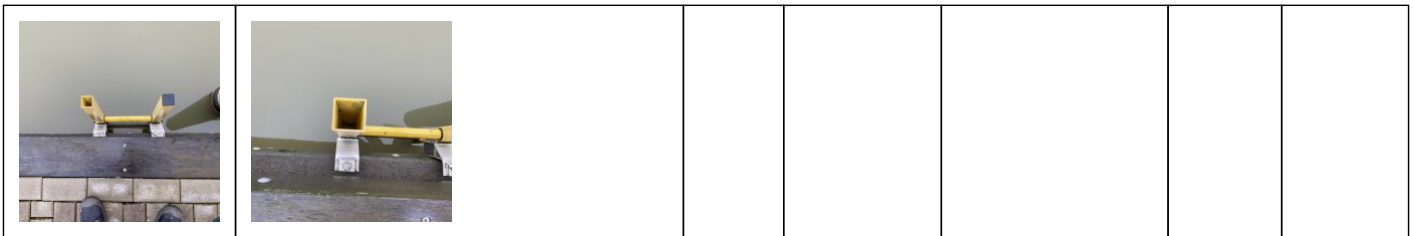
Element			Bouwdeel		Materiaal soort			Conditie score	Verzorgings score
157 - Kerende constructie			1324 - Ladder		6 - Kunststof			1 - Uitstekende	1 - Uitstekende
Datum	Inspecteur	Gebrek	Soort gebrek	Ernst	Intensiteit	Omvang	Conditie score		
2023-12-12	eveen	G-048 - Onderdeel, ontbreekt	8 - Basiskwaliteit en veroudering onderdelen	2 - Serieus	3 - Eindstadium	1 - Incidenteel <2%	1 - Uitstekende		
Theoretische levensduur		Restlevensduur		Opmerking					
Eén dop ontbreekt.

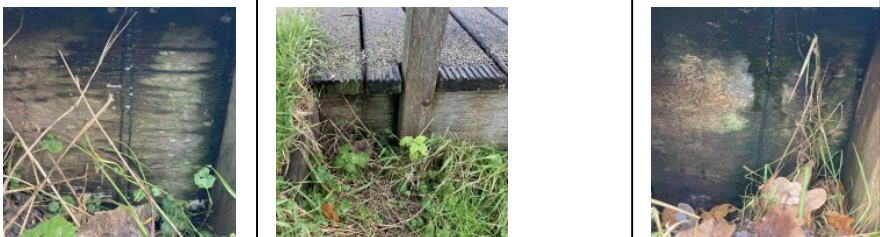
Datum	Inspecteur	Gebrek	Soort gebrek	Ernst	Intensiteit	Omvang	Conditie­score	
2023-12-12	cprium	G-011 - Houtrot	3 - Materiaalintrinsiek	1 - Ernstig	1 - Beginstadium	1 - Incidenteel <2%	1 - Uitstekende	
Theoretische levensduur		Restlevensduur			Opmerking			
0					In de langsliggers is witrot geconstateerd oostzijde landhoofd.

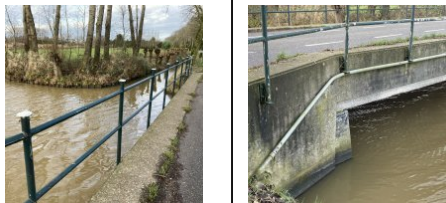
202 - Steunpunt			1326 - Landhoofd		3 - Beton		2 - Goede	1 - Uitstekende
Datum	Inspecteur	Gebrek	Soort gebrek	Ernst	Intensiteit	Omvang	Conditie score	
2023-12-11	cpruim	G-028 - Afbrokkelen	2 - Constructief primair	1 - Ernstig	3 - Eindstadium	1 - Incidenteel <2%	2 - Goede	
Theoretische levensduur		Restlevensduur		Opmerking				
0				Maaischade.

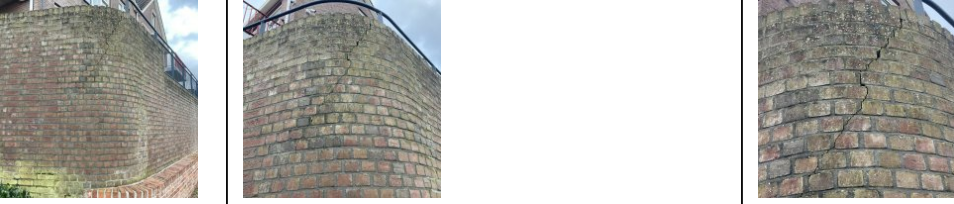
Datum	Inspecteur	Gebrek	Soort gebrek	Ernst	Intensiteit	Omvang	Conditie score	
2023-12-11	wwolff	G-056 - Scheur, niet constructief	8 - Basiskwaliteit en veroudering onderdelen	2 - Serieus	3 - Eindstadium	2 - Plaatselijk 2% tot 10%	2 - Goede	
Theoretische levensduur		Restlevensduur		Opmerking				
0				Ca. 11 locaties

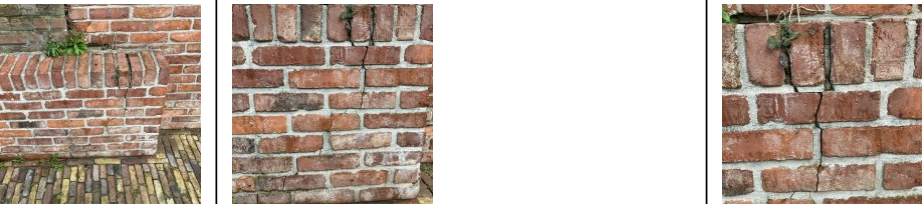
Datum	Inspecteur	Gebrek	Soort gebrek	Ernst	Intensiteit	Omvang	Conditie score
2023-12-11	wwolff	G-056 - Scheur, niet constructief	8 - Basiskwaliteit en veroudering onderdelen	2 - Serieus	3 - Eindstadium	1 - Incidenteel <2%	1 - Uitstekende
Theoretische levensduur		Restlevensduur		Opmerking			
0				Op 2 locaties scheuren.
