Vragen van de raad

Gesteld op	24 oktober 2023
Beantwoord op	7 december 2023
Partij	Leefbaar Lokaal Belang
Onderwerp	Woonwagenkamp de Griend

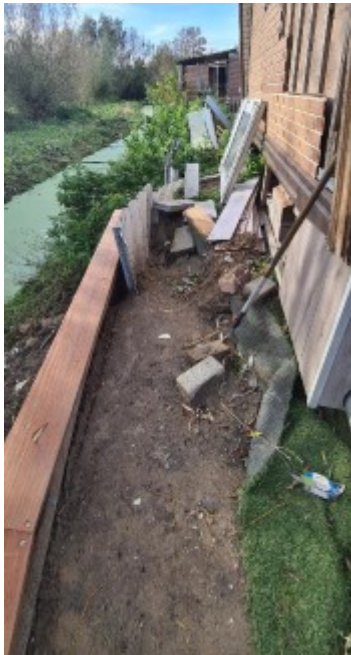
Na het slopen van opstallen en verwijderen van de toplaag van de grond ten behoeve van de aanleg van een tijdelijke standplaats bleek dat de grond van de naastgelegen standplaats verzakte. Dit werd mede veroorzaakt doordat de gedoogde bewoner van die naastgelegen standplaats de afvoer van het hemelwater van zijn woonwagen maar anderhalve meter buiten die woonwagen had aangelegd. Het hemelwater spoelde de grond verder uit, wat de verzakking alleen maar verstrekte. Op verzoek van de gedoogde bewoner is aan de aannemer gevraagd om een constructie aan te leggen die verdere verzakking voorkomt waarna de grond aangevuld wordt en de naastgelegen woonwagen wordt gesteld (waterpas gezet). De afwateringsbuis van de woonwagen welke uitwaterde in de sloot is door de aannemer aangesloten op het reguliere rioolsysteem.

De foto hiernaast geeft verder weer dat de gedoogde woonwagen erg kort op de sloot, op de rand van het talud, is geplaatst. Een hondenhok, in het verlengde van de damwand, staat (gestut door palen) zo goed als op de slootgrens.

De door u benoemde lengte van de damwand klopt niet. Betreft een damwand van 7 strekkende meter. De damwand is aangebracht ter voorkoming van verzakking grond en op basis van technisch advies van de aannemer.

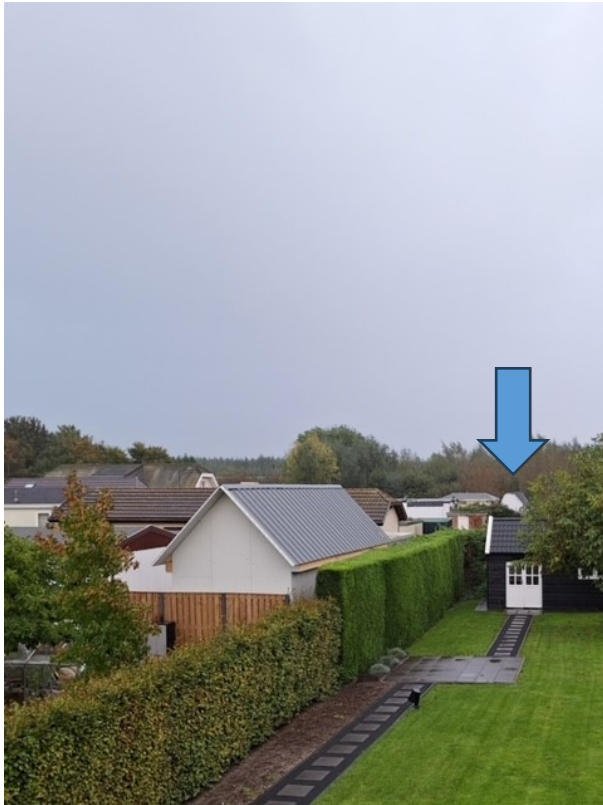
Foto 1

Foto van een tuin met uitzicht op de Griend

De dakhoogte van dit tijdelijk bouwwerk is gelijk (ongeveer 4,80 meter) aan de dakhoogte van de oude inmiddels gesloopte berging (zie blauwe pijl).

Ja, het klopt dat er een bouwwerk is geplaatst op korte afstand van de erfgrans. Met de omwonenden is gesproken over inrichting van de tijdelijke standplaatsen. De projectleider en de directievoerder (die namens de gemeente de aannemers en uitvoering aanstuurt) onderhouden (gevraagd en ongevraagd)

contact met de bewoners en omwonenden. Aangegeven is dat bij de omplaatsing van units en woonwagens de oorspronkelijke situatie van de oude plek overgaat naar de nieuwe plek. Als u met de bewoner van waaruit foto 1 is genomen 'omwonenden' bedoeld, dan kunnen wij u melden dat, voordat met de uitvoering van de fysieke herstructurering is begonnen, met deze bewoner is gesproken.

Daarbij hebben we rekening gehouden met de wens van de bewoner om ruimte te houden tussen de tijdelijke standplaats waar de tijdelijke unit is geplaatst zodat hij zijn haag kan onderhouden. Dit is dus geen negatieve ontwikkeling.

Het betreft een tijdelijke situatie die, zodra de woonwagenbewoner naar de nieuwe (elders te realiseren) locatie gaat, ook onmiddellijk wordt opgeheven en beëindigd.

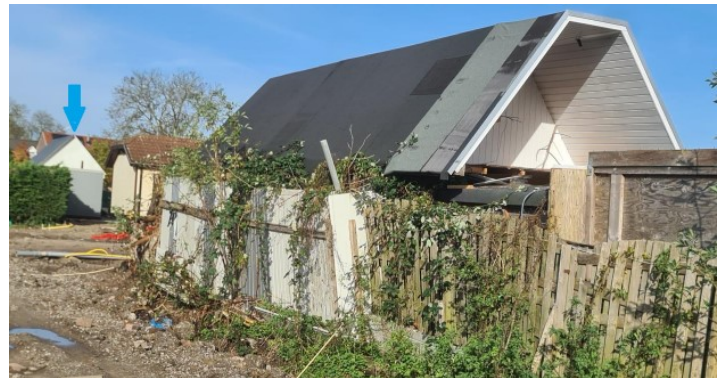
Foto vanuit de oude inmiddels gesloopte berging

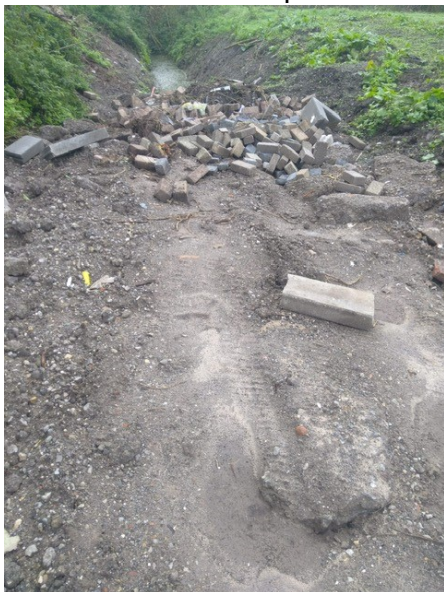
Foto 2

Foto van bakstenen op aarde in een greppel

Het betrof een tijdelijk depot van af te voeren puin, vrijgekomen bij de aanleg van de keerwand bij de woonwagen (zie vraag 5).

Is inmiddels verwijderd gelijktijdig met afvoer vrijkomende puin sloop opstallen bij standplaats Griend 5. Overige fijn puin is t.b.v. fundatie – stevigheid bodem aldaar na aanleg duiker in voormalige sloot.

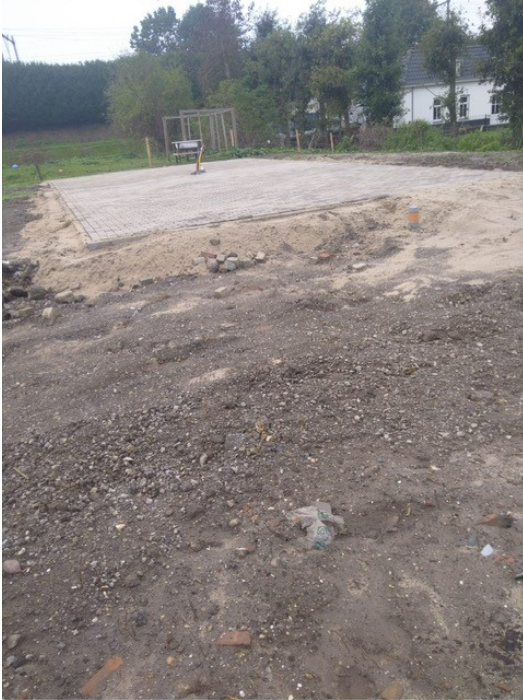
Foto 3

Foto van de grond, losliggende aarde met op de achtergrond een in het vierkant bestraat plateau

Het betreft een tijdelijke kleine standplaats van 8 x 15 meter. Regulier standplaatsen zijn 12 x 23 meter.

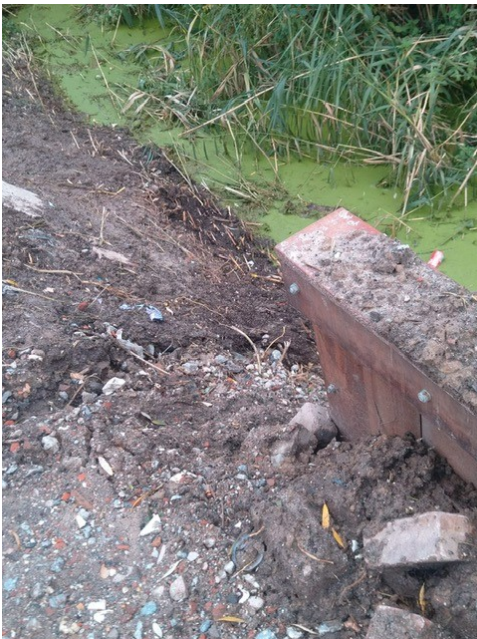
Foto 4

Foto van een sloot met daarvoor een stuk damwand naast de sloot

Het betreft een inmiddels verouderde opname van de slootkant die inmiddels is opgeschoond en hersteld. Te zien is nog de uitspoeling als gevolg van de te korte hemelwaterafvoer. De hemelwaterafvoer is inmiddels aangesloten op de riolering.

De damwand is nieuw geplaatst ter voorkoming van verdere verzakkingen.

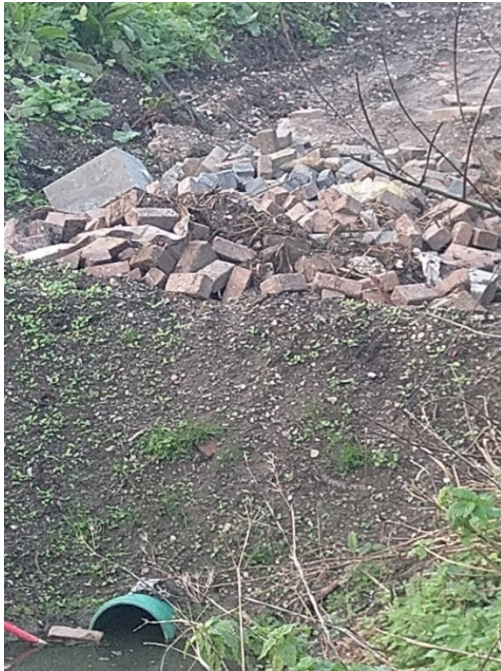
Foto van bakstenen die in een greppel lijken te liggen

Antwoord: Foto 5 is gelijk aan foto 2. Te zien (linksonder op de foto links) is de afwateringsbuis. Zie reactie bij foto 2.

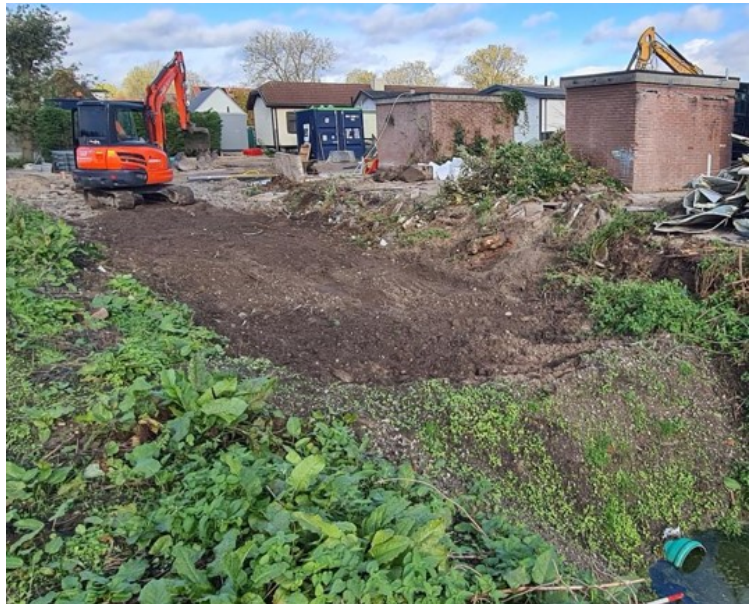
Hierboven (rechter foto) de huidige situatie (20231107). Het puin is gezeefd en links naast het oranje kraantje zichtbaar. Rechtsonder ziet u de uitwateringsbuis.

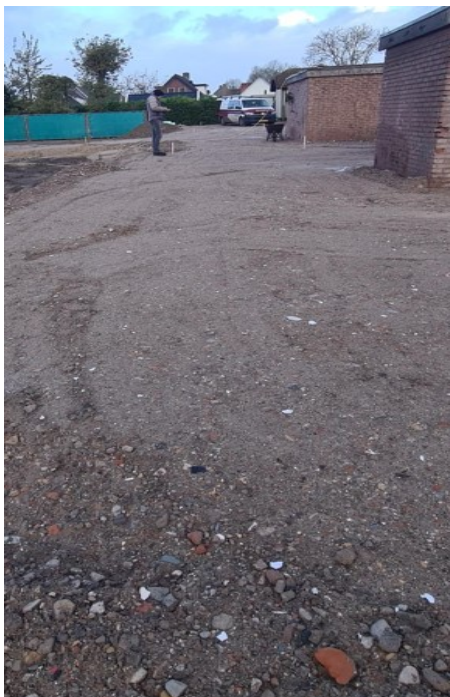
Hergebruik van het puin als verdichting voor nieuwe permanent aan te leggen standplaatsen.

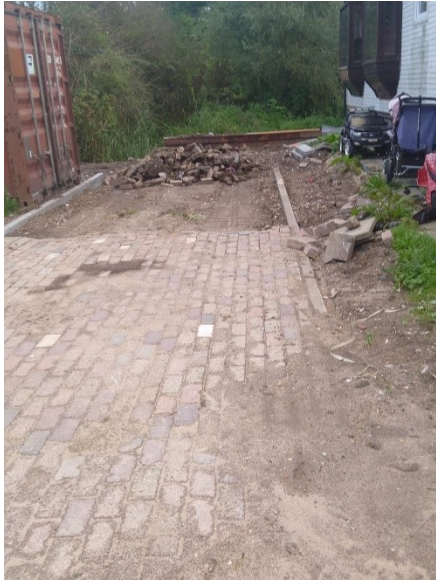
Foto 6

Foto van een container met daarnaast half opgebroken bestrating naast een woonwagen

Op verzoek van een buiten de herstructureringszone wonende gedoogde bewoner zijn, vanuit behulpzaamheid om zijn standplaats op te ruimen, meerdere containers ter beschikking gesteld.

Ook op zijn verzoek is een opstelplaats voor een aanhanger verhard. Die verharding ligt op uw foto nog op een hoop en moest nog aangebracht worden. Grondwerk was gereed. De verharding kon niet eerder worden aangebracht omdat de riolaansluiting van de woonwagen (rechtsboven op de foto) onder de opstelplaats moet worden aangelegd. Het riool is aangebracht zie eerder vermelding antwoord 5

De verharding is in week 45 aangebracht en aansluitend zal de woonwagen gesteld (waterpas) gaan worden.

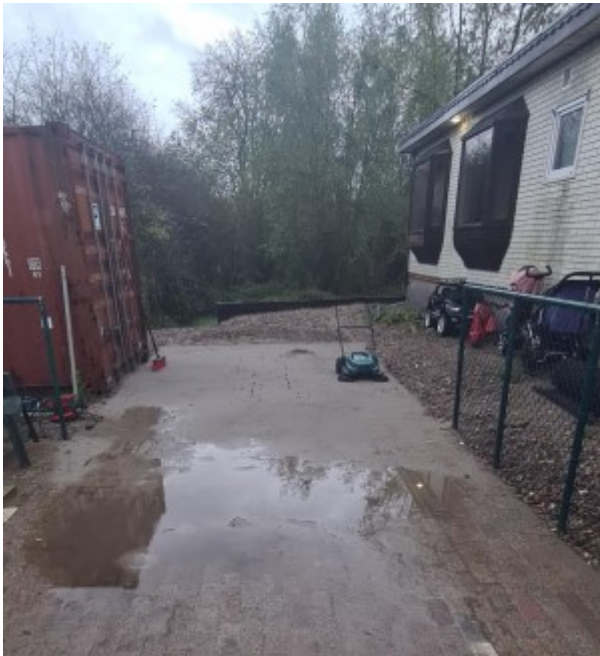
In de foto hiernaast is weergegeven de huidige (20231116) situatie. De grond is aangevuld, de klinkers gelegd en zoals met bewoners van de niet herstructureringszone besproken is een gaashekwerk aangebracht.

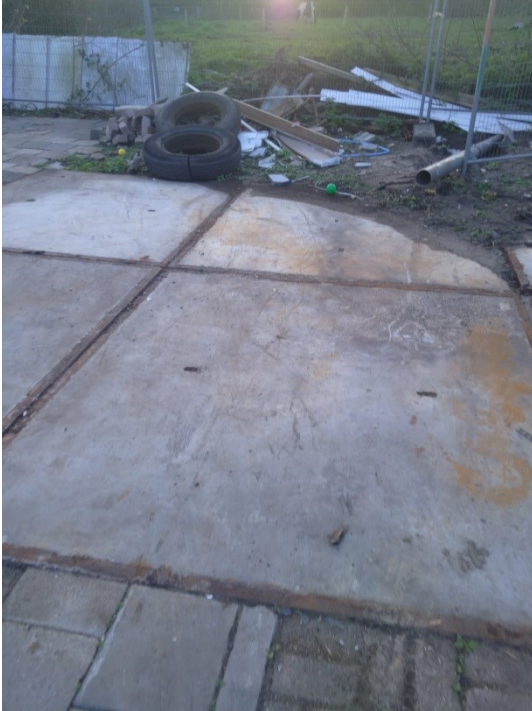
Foto 7

Foto van vier betonplaten, met op de achtergrond een hekwerk waarvoor twee losse autobanden liggen ?

De goederen zijn van bewoners als restanten van de sloop van een woonwagen en/of berging en zijn met sloop van de opstallen 5b verwijderd in week 45

Tevens zijn de bouwhekken opnieuw geplaatst ter afscherming werkterrein van de nieuwe standplaatsen aldaar.

Vanwege slechte weersgesteldheid eind week 44 zijn werkzaamheden doorgeschoven naar week 45.
