Vragen van de raad

Gesteld op 07-02-2024
Beantwoord op 16-02-2024
Partij CDA
Onderwerp Verkeerssituatie Bulkstraat 78

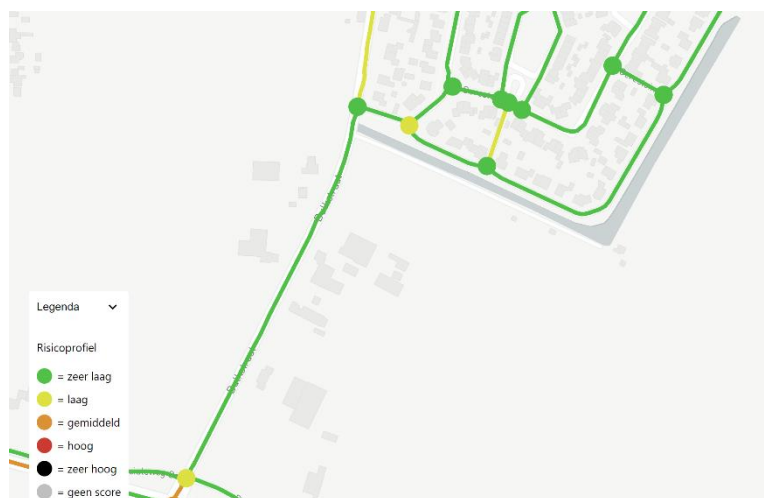
Na uw melding is de verkeerssituatie in de Bulkstraat bekeken, zoals we alle meldingen beoordelen. Het is natuurlijk erg onfortuinlijk dat het ongeval heeft plaatsgevonden. We lezen dat mevrouw opzij heeft moeten springen. Het rijgedrag van de betrokken bestuurder lijkt daarmee een prominente rol in deze situatie te spelen. Dat wil niet direct betekenen dat de Bulkstraat een onveilige weg is. Vanuit de verkeersveiligheidsanalyse heeft de Bulkstraat een laag risico profiel (zie onderstaande afbeelding).

(bron: verkeersveiligheid.dokdata.nl – i.s.m. provincie Gelderland en diverse databronnen)

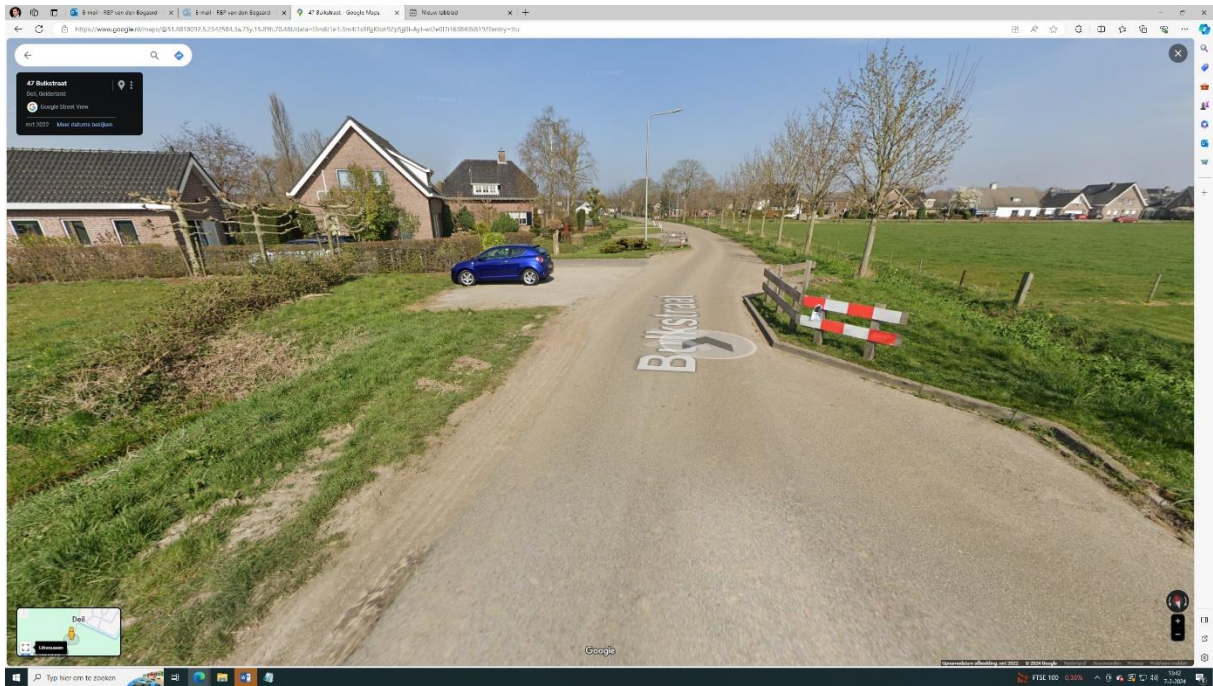
Bijlage 1

De verkeerskundige situatie te Deil vraagt aandacht door versmallingen rond Bulkstraat 78. Deil zie bijgesloten foto, hier is recent een oudere dame gevallen doordat ze opzij moest springen doordat er geen pad is langs de obstakels voor voetgangers en fietsers. Door invoegend verkeer en gebrek aan borging doorgang fietsers en voetgangers is het een gevaarlijke versmalling geworden waar dit evident niet zo beoogd is.

Foto met zicht op de bulkstraat, gesitueerd tussen weilanden en vrijstaande huizen. Verder is er een wegversmalling in beeld zonder afzonderlijke fietspaden die het fietsverkeer van de auto's op de rijbaan kunnen scheiden.

De bovenstaande analyse laat zien dat het college zorgvuldig naar ieder vraagstuk kijkt. We betreuren het dat mevrouw ongelukkig ten val is gekomen en wensen haar sterkte. Maar het betekent niet dat er aanpassingen aan de openbare ruimte denkbaar zijn, waarmee dit ongeval had kunnen worden voorkomen. Desalniettemin is er voor eind februari een locatiebezoek gepland, waarbij de gebiedsmakelaar en verkeerskundige met de betrokkenen naar de locatie gaan kijken.

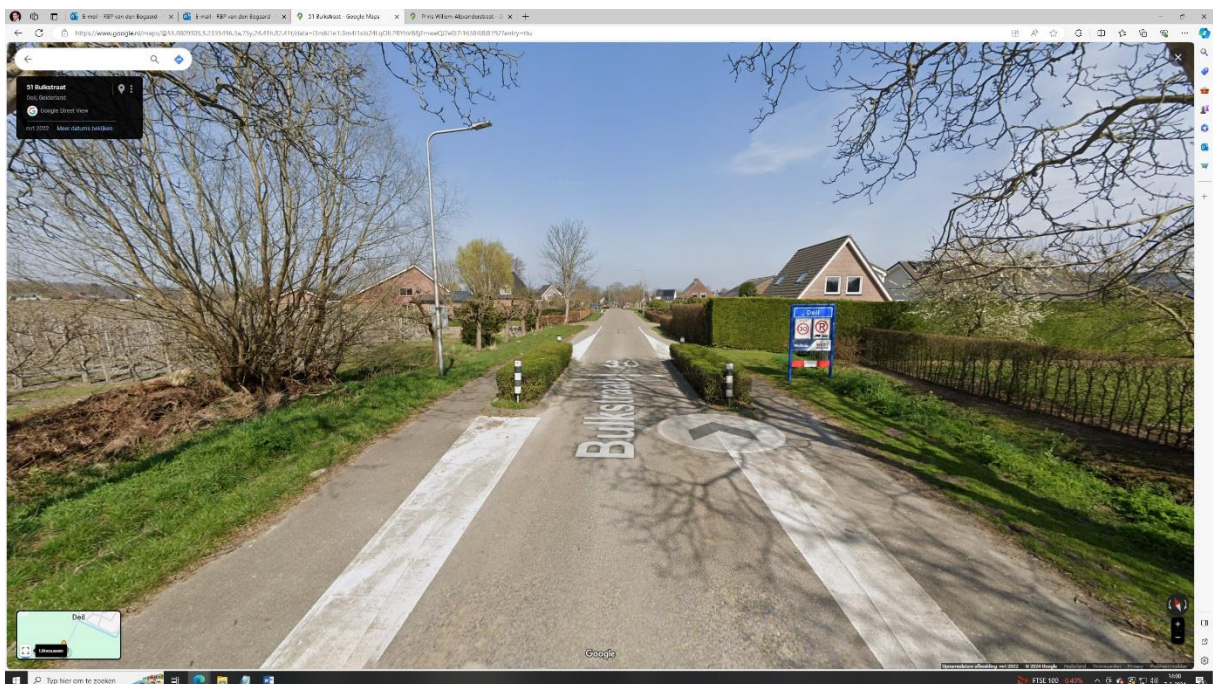
Bijlage 2

In de Bulkstraat zijn jaren geleden de versmallingen aangebracht om het autoverkeer met gepaste snelheid te laten rijden. De gemiddeld gereden snelheid in de Bulkstraat (binnen de bebouwde kom) laat zien dat de aanwezige verkeersremmende maatregelen nodig zijn. De wegversmalling ter hoogte van Bulkstraat 72 (zie uw foto 1) ligt binnen de bebouwde kom. Deze eenzijdige versmalling is van (extra) reflectoren voorzien en past in een 30 km/u zone. De andere wegversmalling (zie uw foto 2) ligt ter hoogte van de komgrens. Daar is een duidelijke komgrensmaatregel gerealiseerd, conform de verkeerskundige richtlijnen, waarbij de fietser achter de versmalling heen wordt geleid. De Bulkstraat is een belangrijke weg voor Deil en de aanwezige wegversmallingen dragen bij aan de beleving van de erftoegangswegen alwaar 30 km/uur de maximale snelheid is.

Foto met zicht op de bulkstraat bij een bord waarbij de bebouwde kom wordt verlaten. Ook hier is een wegversmalling zichtbaar, maar dan met twee afzonderlijke fietspaden aan weerszijden van de wegversmalling.
