Kenmerk FC/2020/036/n
Onderwerp Notitie inspectie woningen en schuur Bommelsestraat 2b te Varik
Datum 22 oktober 2020
Uw kenmerk -

Ten behoeve van de uitbreiding van landgoed Bloemfontein worden de opstallen aan de Bommelsestraat 2b te Varik gesaneerd. Blom Ecologie B.V. heeft in juli 2020 een quickscan Wet natuurbescherming uitgevoerd. Uit dit onderzoek is gebleken dat de woning en een gedeelte van de schuur mogelijk een functie hebben voor huismus. Ten aanzien van de huismus heeft Blom Ecologie B.V. geadviseerd om een (technische) inspectie uit te voeren naar de aan- dan wel afwezigheid van (oude) huismusnesten. Op d.d. 9 oktober 2019 is een inspectie uitgevoerd door FaunaConstruct. Onderstaand worden de bevindingen beschreven.

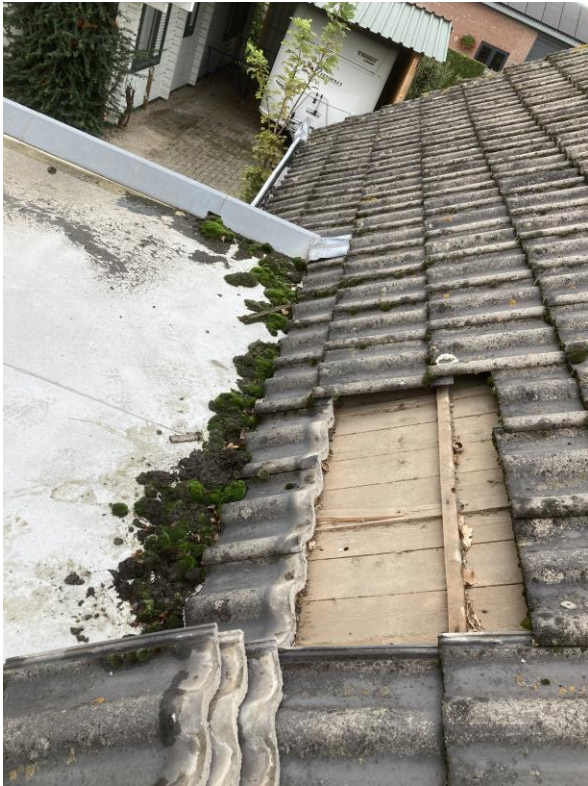
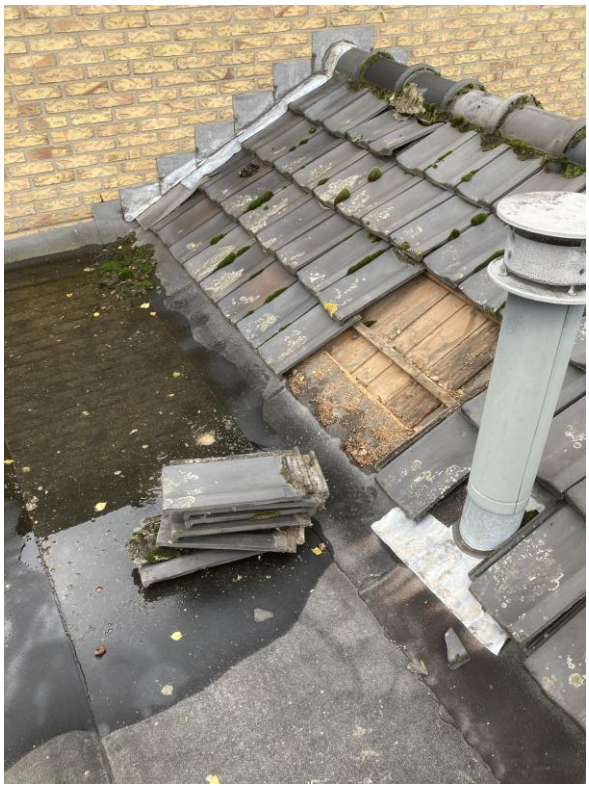
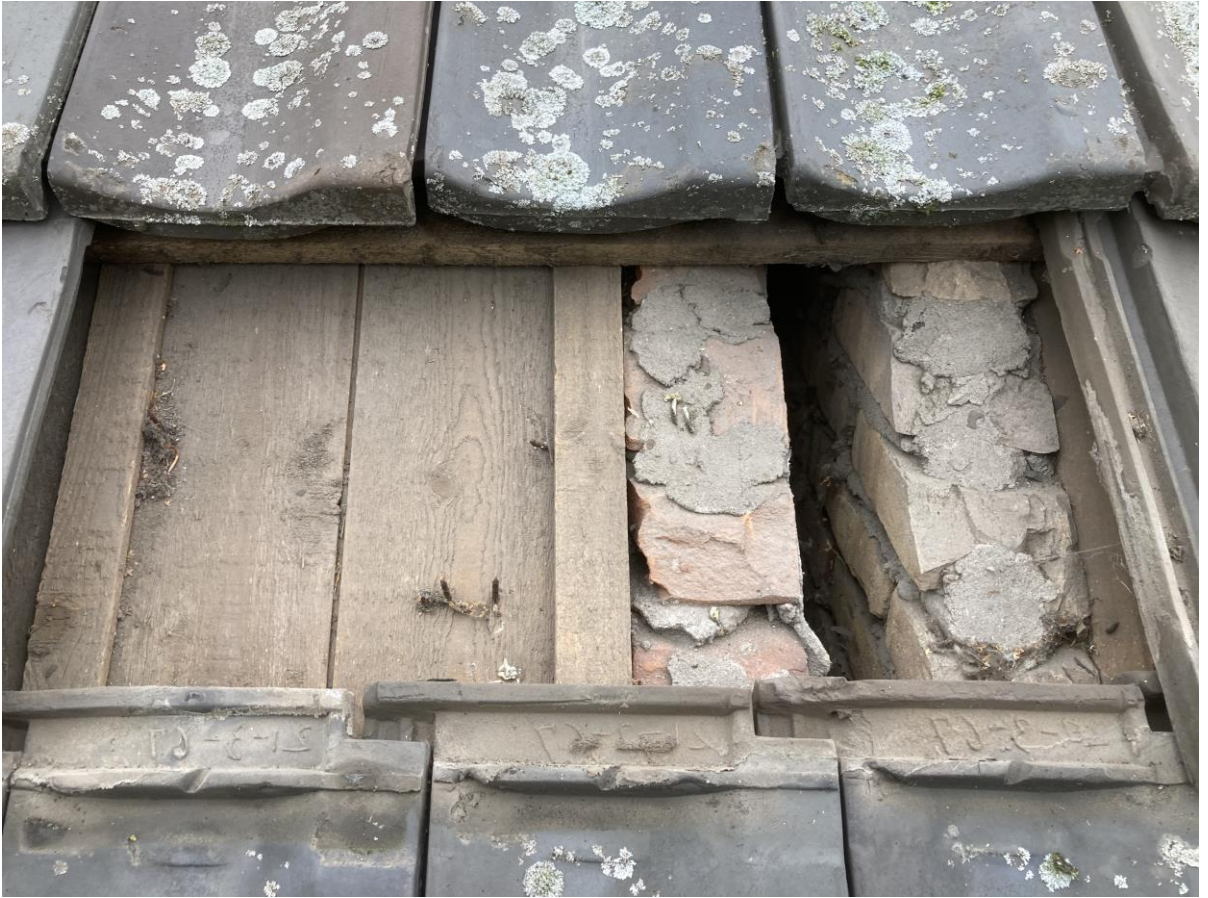
Fotografische impressie

Gedurende de inspectie zijn alle potentieel geschikte invliegopeningen en achterliggende verblijfplaatsen fysiek gecontroleerd op de aan- dan wel afwezigheid van (gebruiks-)sporen. Concreet betekent dit dat alle ruimtes onder daken/dakranden visueel zijn gecontroleerd door de dakpannen op te tillen. Er zijn geen sporen en/of restanten van nesten en/of nestmateriaal, uitwerpselen van vogels of anderszins aangetroffen wat duidt op het gebruik van de woning en/of schuur als vast rust- en verblijfplaats van huismus of andere vogels. In de fotobijlage zijn enkele afbeeldingen opgenomen van de geïnspecteerde locaties.

Om te voorkomen dat huismussen zich tussen het moment van inspectie en de herontwikkeling alsnog wordt geadviseerd om alle dakranden en potentieel geschikte openingen af te dichten met purr-schuim of andere vogelwerende middelen. Ter behoud van de potentie voor huismus om hervestiging in de beoogde situatie in principe mogelijk te maken wordt geadviseerd om voorzieningen voor huismus (en eventueel vleermuizen) op te nemen in het nieuwe bijgebouw (natuur-inclusief bouwen). Enkele doeltreffende voorzieningen zijn (nest)kasten, vogelvide en vogelpannen.
