GEMEENTE WEST BETUWE

***Programma
civiele kunstwerken***

periode 2025-2034

Ingenieursbureau Westenberg B.V.

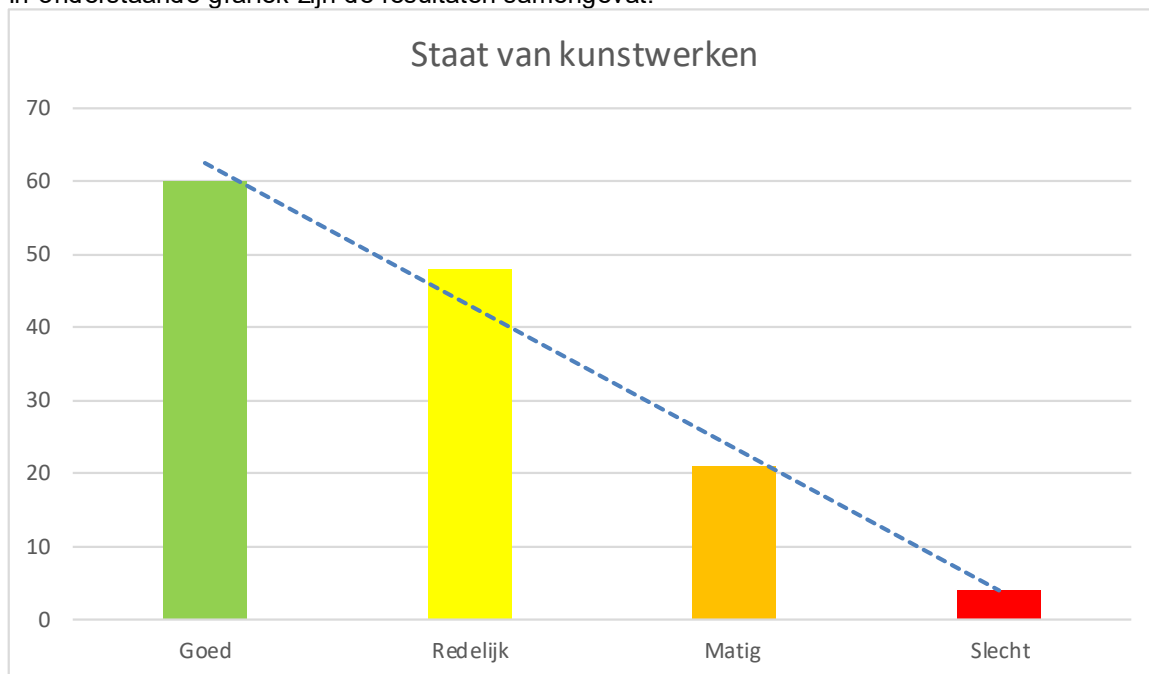
De algemene (technische) staat/conditie van de geïnspecteerde kunstwerken is als volgt verdeeld:

De algemene (technische) staat/conditie van de geïnspecteerde objecten is goed tot redelijk. 19% van de kunstwerken zit onder het door de gemeente gewenste onderhoudsniveau "redelijk".

Hieruit concluderen wij dat:

- de kunstwerken zich over het algemeen in een goede tot redelijke staat bevinden;
- 19% van de kunstwerken in een slechtere staat is dan op basis van het beleid van de gemeente is gewenst, dus in slechtere staat dan niveau 'Redelijk'. (Het beleid als genoemd in hoofdstuk 2 is om kunstwerken in 'redelijke' staat te houden. Dit is vergelijkbaar met CROW beeldkwaliteitsniveau B, hetgeen gemeentelijk beleid is voor onderhoud van assets.);
- 4 kunstwerken in een slechte staat zijn. Bij deze kunstwerken is de veiligheid van de weggebruikers mogelijk in het geding. In paragraaf 4.3 of 4.4 worden deze objecten behandeld.

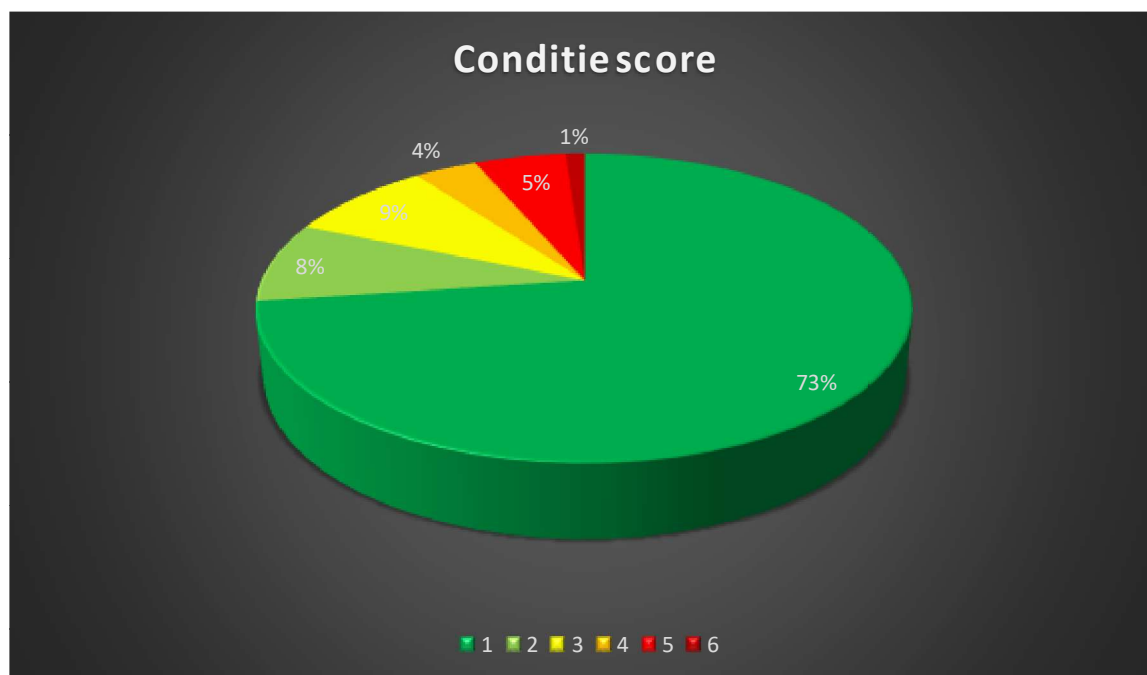
Tijdens de inspectie heeft de inspecteur de conditiescore van de afzonderlijke bouwdelen volgens de NEN2767-4 bepaald. In onderstaande grafiek zijn de resultaten samengevat:

Conditie score bouwdeel	Omschrijving conditiescore	Percentage
1	Uitstekende conditie	73%
2	Goede conditie	8%
3	Redelijke conditie	9%
4	Matige conditie	4%
5	Slechte conditie	5%
6	Zeer slechte conditie	1%

Hieruit concluderen wij dat het merendeel van de bouwdelen over het algemeen in een goede conditie zijn. 6% van de bouwdelen is slecht of zeer slecht en heeft op korte termijn onderhoud nodig.

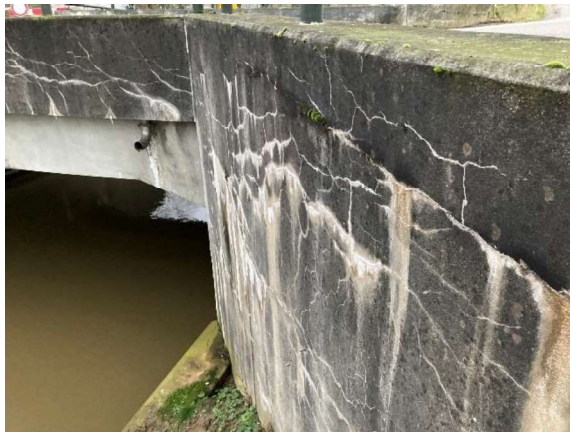
001 - Sonsbrug over de Culemborgse Vliet
Kern: Acquoy

Reden onderzoek: De betonnen vleugelwanden de langsliggers en de borstwering vertonen scheurvorming. Vermoedelijk is er sprake van aantasting door sulfaatreacties (ettringietvorming) dan wel ASR (alkali-silicaat-reactie).

Geadviseerd onderzoek: Technische inspectie met het nemen van boorkernen.

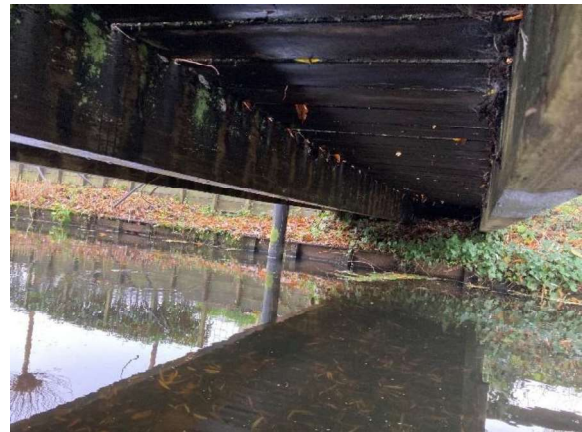
011 - Brug nabij de Huizekamplaan
Kern: Beesd

Reden onderzoek: De houten liggers vertonen aantasting. Geadviseerd onderzoek: Bepalen van de restlevensduur met behulp van een resistograaf.

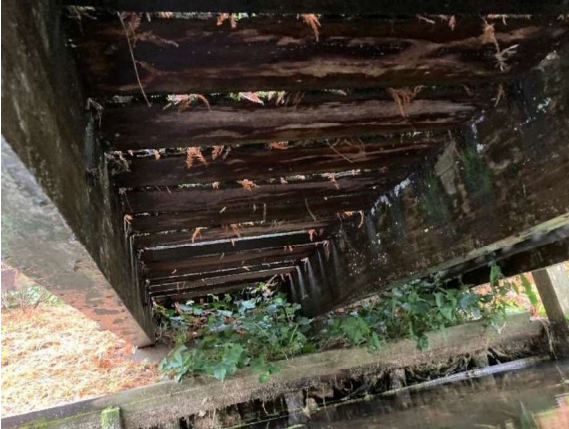
012 – Brug nabij de Huizekamplaan
Kern: Beesd

Reden onderzoek: De houten onderdelen vertonen aantasting.

Geadviseerd onderzoek: Bepalen van de restlevensduur met behulp van een resistograaf.

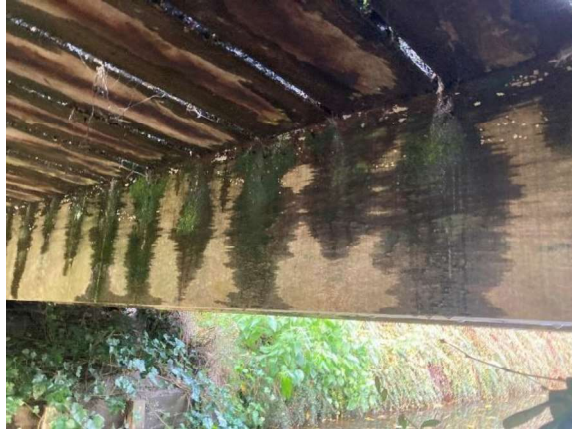
031 – Brug nabij de H.J. Ganzemanstraat
Kern: Meteren

Reden onderzoek: De houten liggers vertonen aantasting en witrot.

Geadviseerd onderzoek: Bepalen van de restlevensduur met behulp van een resistograaf.

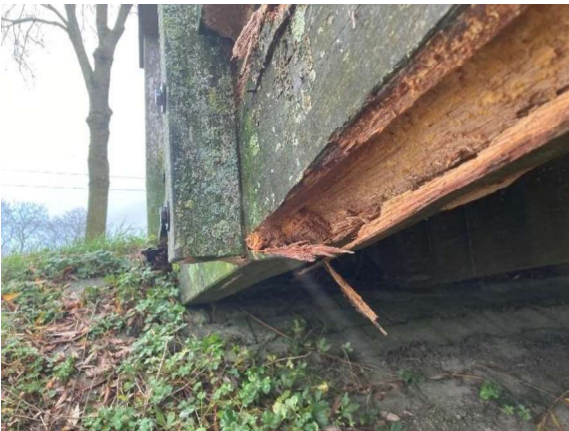
032 – Brug nabij de S. Abrahamsestraat
Kern: Meteren

Reden onderzoek: De houten onderdelen vertonen aantasting. De liggers dienen vervangen te worden

Geadviseerd onderzoek: Bepalen van de restlevensduur en mogelijk hergebruik van de houten onderdelen met behulp van een resistograaf.

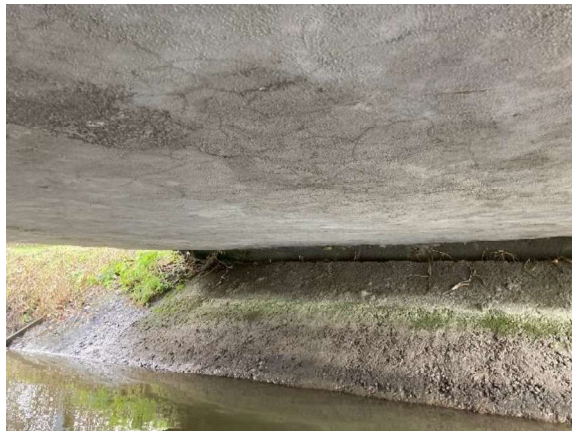
043 – Oude Hoevenseweg
Kern: Tricht

Reden onderzoek: De onderzijde is behandeld met spuitbeton. Circa 20 procent van de onderzijde van het dek klinkt hol.

Geadviseerd onderzoek: Uitvoeren van chloridemetingen en carbonatatie dekkingsmetingen en bepalen van de exacte omvang van de betonschades.

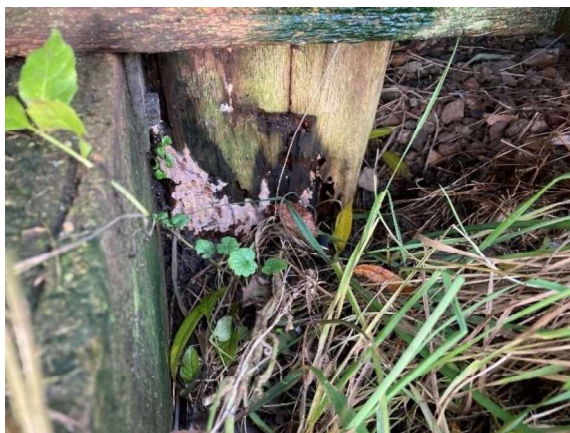
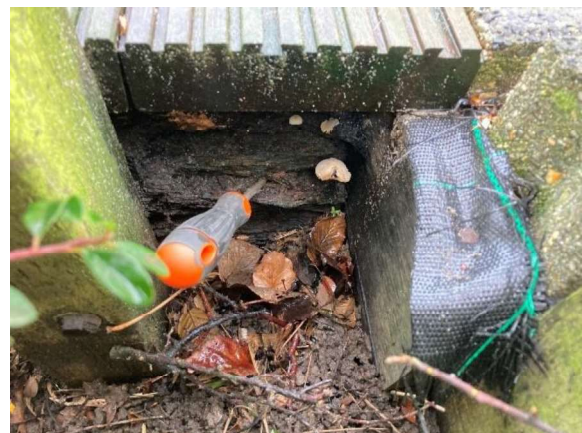
089 – Eikenlaan

Reden onderzoek: De houten liggers vertonen aantasting.

Geadviseerd onderzoek: Bepalen van de restlevensduur met behulp van een resistograaf.
Risico bij niet uitvoeren onderzoek: bezwijken van constructieve onderdelen en/of inefficiënt onderhoud en verspilling van budget.

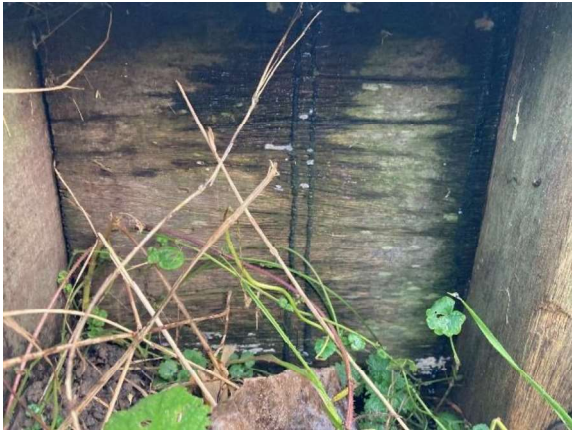
096 – Nabij Meerenbrug
Kern: Herwijnen

Reden onderzoek: De houten onderdelen vertonen aantasting en wytrot.
Geadviseerd onderzoek: Bepalen van de restlevensduur met behulp van een resistograaf.
Risico bij niet uitvoeren onderzoek: bezwijken van constructieve onderdelen en/of inefficiënt onderhoud en verspilling van budget.

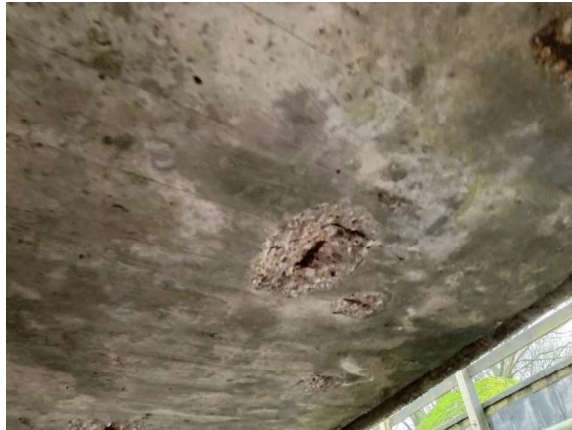
097 – Heidensweg
Kern: Heukelum

Reden onderzoek: De onderzijde van object vertoont betonschades in de vorm van blootliggende wapening.
Geadviseerd onderzoek: Uitvoeren van chloride metingen en carbonatatie dekkingsmetingen en bepalen van de exacte omvang van de betonschades.
Risico bij niet uitvoeren onderzoek: inefficiënt onderhoud en verspilling van budget.

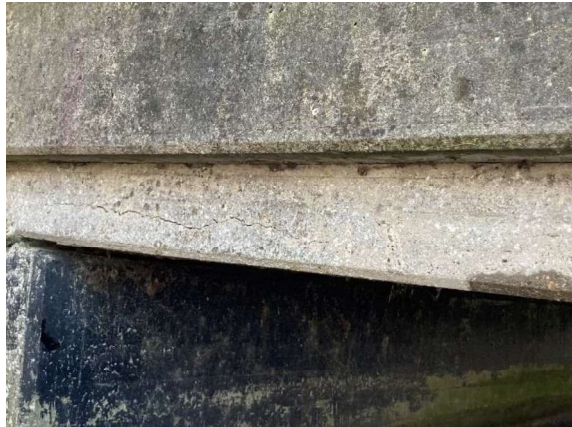
108 – Molenweg
Kern: Vuren

Reden onderzoek: De brug vertoont constructieve schade. Op basis van de schadebeeld lijkt het object te bezwijken
Geadviseerd onderzoek: Herberekening, in combinatie met chloride metingen en carbonatie dekkingsmetingen, om te bepalen of wat voor gewichtsbepaling op het object nodig is.

Risico bij niet uitvoeren onderzoek: Bezwijken van de brug een aansprakelijkheidsstelling gemeente.

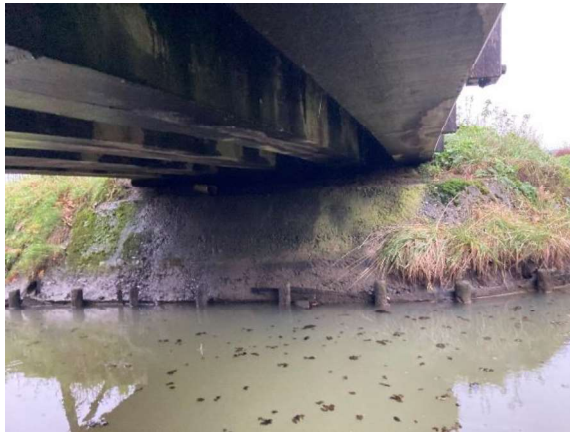
Reden onderzoek: De brug vertoont constructieve schade. Op basis van de schadebeeld lijkt het object te bezwijken
Geadviseerd onderzoek: Herberekening, in combinatie met chloride metingen en carbonatie dekkingsmetingen, om te bepalen of wat voor gewichtsbepaling op het object nodig is.

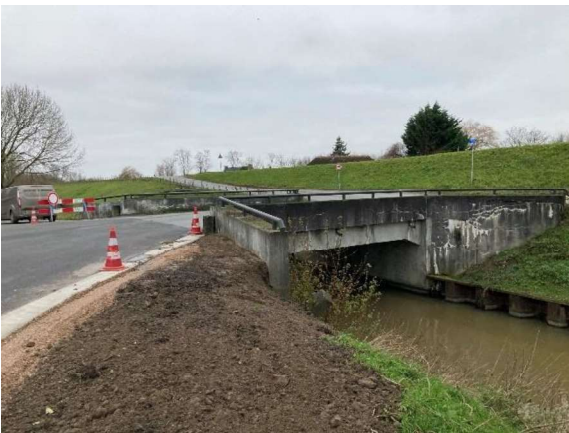
001 – Sonsbrug over de Culemborgse Vliet

Reden/noodzaak vervanging: Het object nadert het einde van zijn theoretische levensduur. Tevens zijn er diverse schade aangetroffen.

Risico bij niet vervangen: Verminderde veiligheid.

Planjaar: 2030.

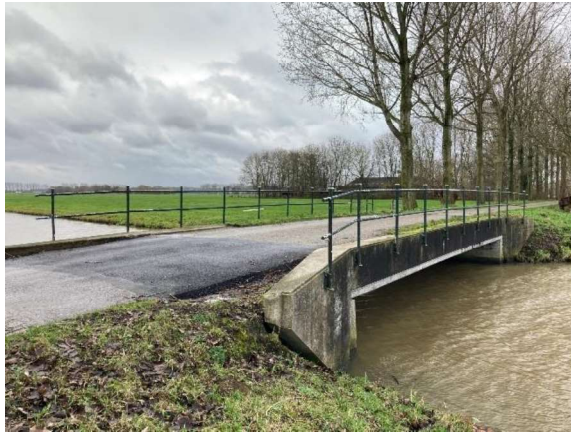
107 – Landscheiding

Reden/noodzaak vervanging: Constructieve betonschades die duiden op bezwijking.

Risico bij niet vervangen: Verminderde veiligheid.

Planjaar: 2025

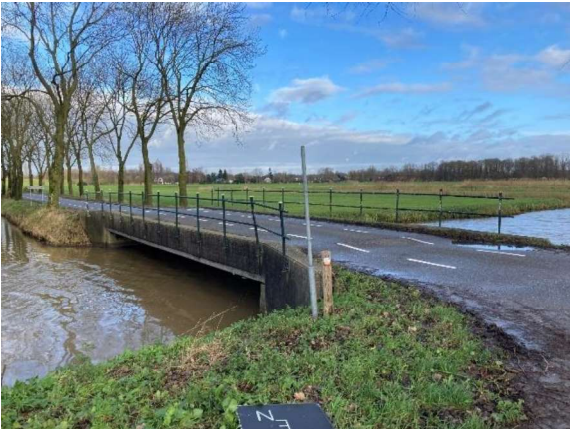
108 – Molenweg

Reden/noodzaak vervanging: Constructieve betonschades die duiden op bezwijking.

Risico bij niet vervangen: Verminderde veiligheid.
