2.24 Algemene Begraafplaats Opijnen, Slotstraat

Op alle begraafplaatsen waar geruimd is, zijn verzamelgraven aangebracht. De graven zijn niet als zodanig herkenbaar. De verzamelgraven zijn zo gelegen, dat ze makkelijk te heropenen zijn en liggen daardoor uit de loop. Veelal liggen deze verzamelgraven in het uitbreidingsdeel, waardoor het nu nog geen onderdeel uitmaakt van de bestaande begraafplaats.

project
Beleids- en beheerplan
Begraafplaatsen Geldermalsen

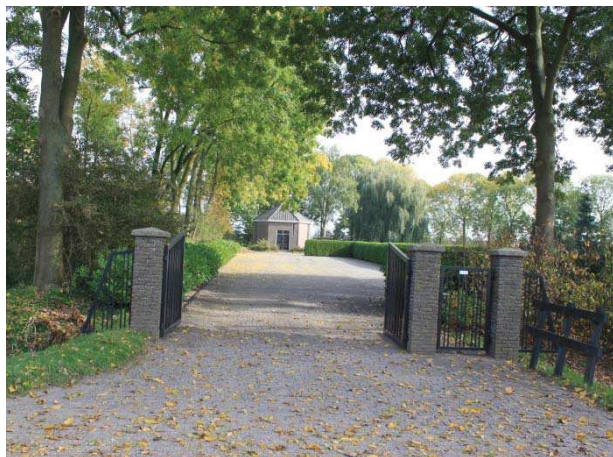
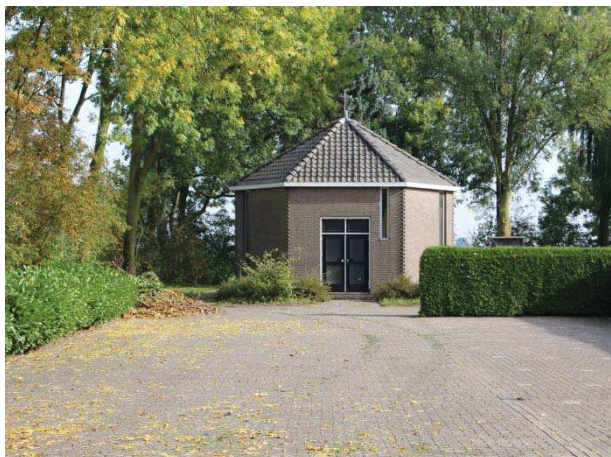
De begraafplaats in Opijnen heeft een hele mooie oprijlaan met mooi zicht op het gebouw. De haag zorgt voor een mooie afscheiding tussen de begraafplaats en de parkeerplaats.

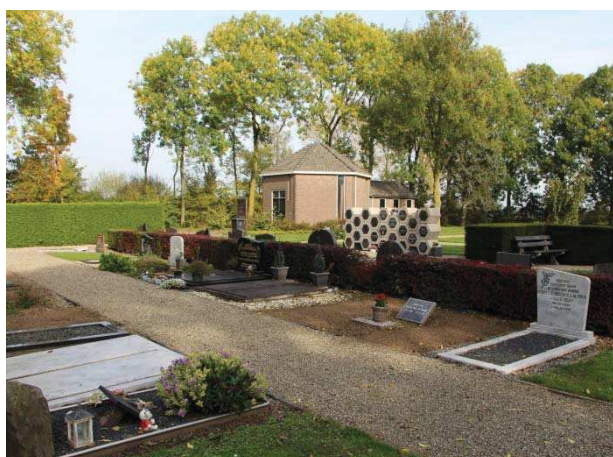
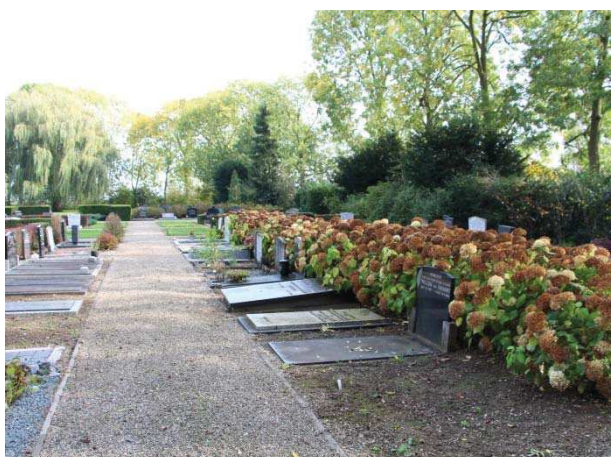
De begraafplaats is goed onderhouden en netjes. Tussen de graven bevinden zich verschillende hagen/ beplantingsstroken.

- Beheer van de begraafplaats gericht op goed onderhoud van het grind (voorkomen dat het grind gaat rollen), het gras, de hagen en de graven.
- De hagen tussen de graven bestaan uit verschillende heestertypes. Voor de continuïteit/ eenheid van de begraafplaats kiezen voor één type haag of beplanting tussen de graven.
- De blauwspaar is niet een type boom wat in het rivierengebied thuishoort, vervangen voor een andere soort op termijn.
- De begraafplaats ligt op een hele fraaie plek. Wenselijk is meer relatie met de omgeving door meer zicht op het water en ommeland te creëren. Bijvoorbeeld door de heesters aan de oostzijde (bij het grasveld) uit te dunnen.

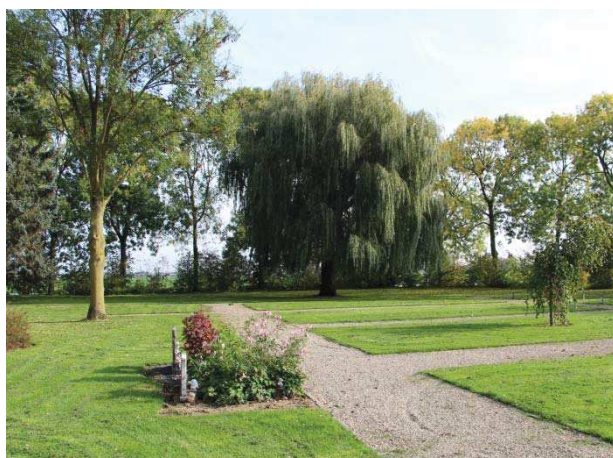
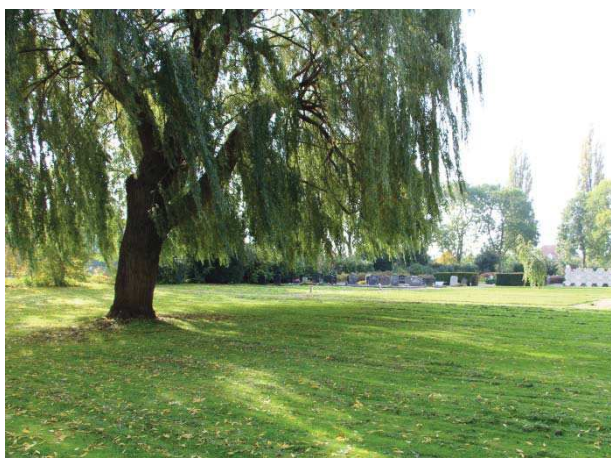
Kenmerkend: gazon aan de oostzijde. Met name de treurwilg is erg passend bij de sfeer van een begraafplaats.

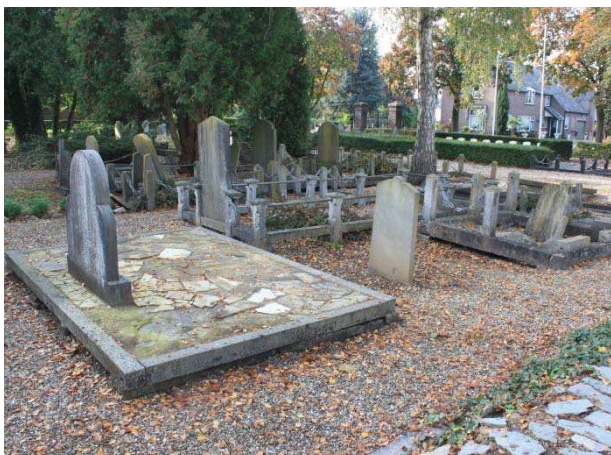
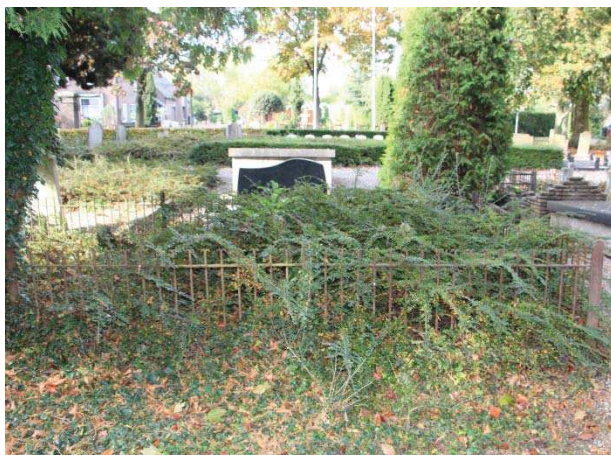
Veel oude graven die te maken hebben met scheefligging of overwoekerende grafbeplanting.

- Beheer van de begraafplaats is vooral gericht op goed onderhoud van het grind, hier zijn veel oneffenheden in de paden.
- Aandachtspunt voor de rechthebbenden is:
 - Een aantal graven kampen met overwoekerende grafbeplanting (Coniferen en Metasequioa), dit past niet binnen het beeld van deze begraafplaats en dient verwijderd te worden.
 - Veel graven hebben te maken met scheefligging.
- Op de begraafplaats is ruimte voor de aanplant van nieuwe bomen.
- De heestervakken in het midden van de begraafplaats op termijn vervangen door bodembedekkers en bomen.
- Meer aandacht of een bijzondere plek voor het monument ter nagedachtenis aan alle onbekende slachtoffers van oorlog en geweld is wenselijk.

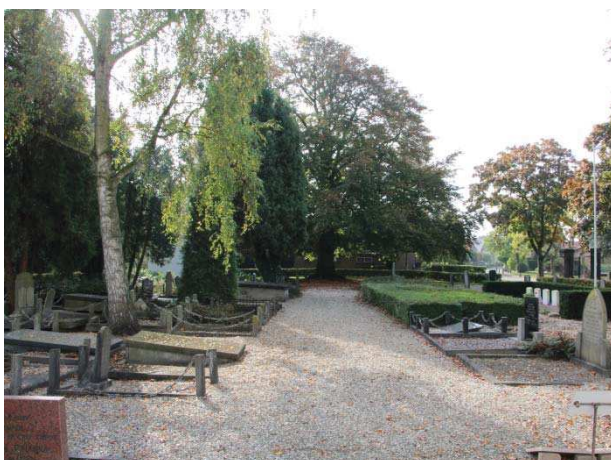
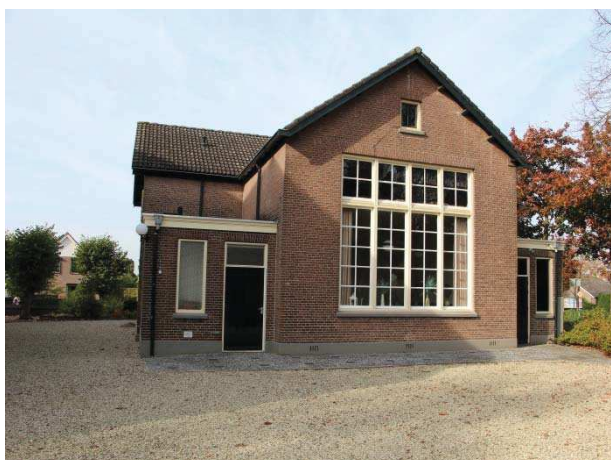
De grote boom staat in het verlengde van de hoofdas wat een mooi beeld oplevert. Het gebouw is goed onderhouden.

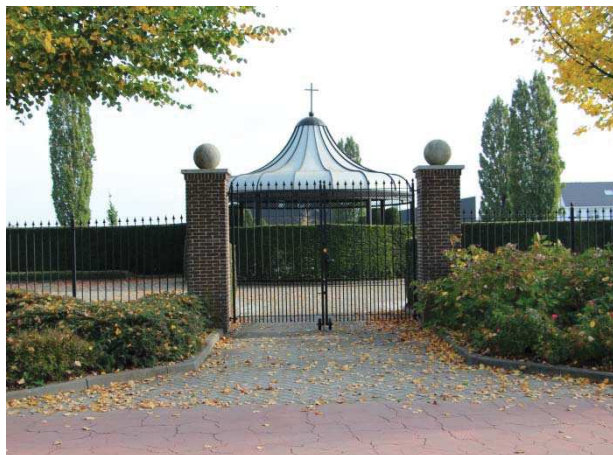
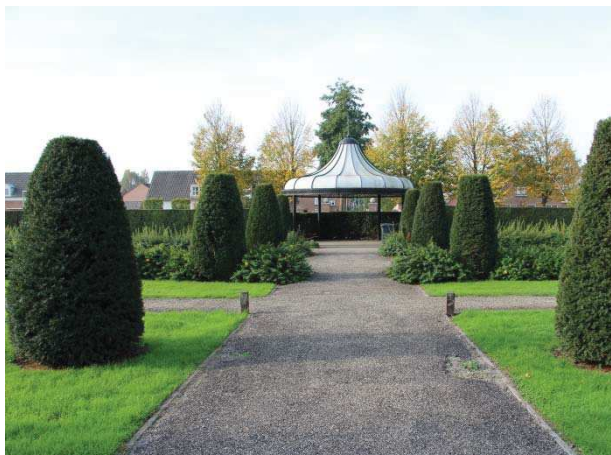
De begraafplaats is zeer klassiek van opzet, een heldere orthogonale structuur, met een mooi prieel en kegelvormige beplanting langs het hoofdpad.

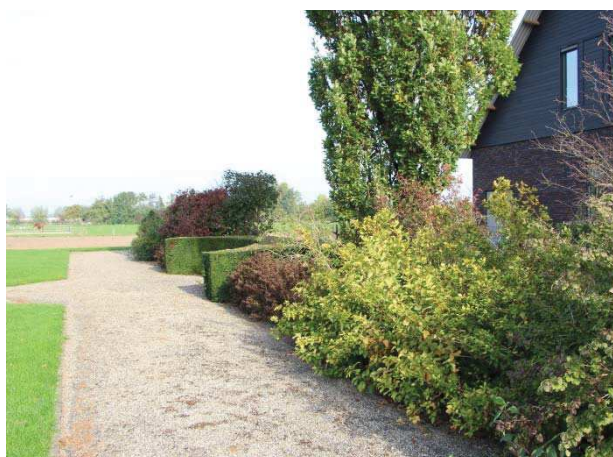
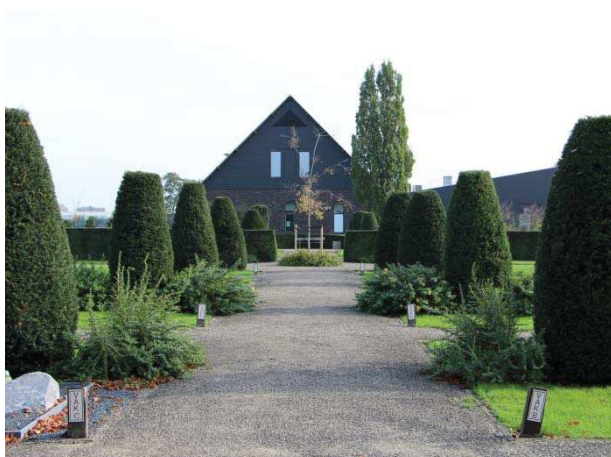
De school aan het einde van de begraafplaats heeft een prominente plek in het beeld/ karakter van de begraafplaats. Zij staat in het verlengde van de hoofdas. De architectuur is modern en stijlvol.

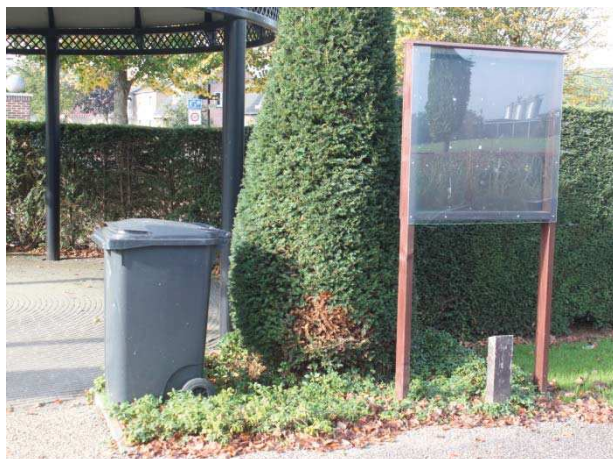
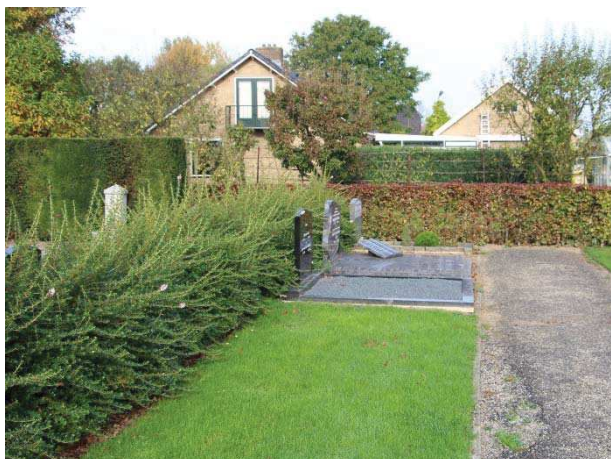
Service punten hebben aandacht nodig. Aandacht voor onderhoud of keuze beplanting tussen de graven ivm groeiwijze.

- Begraafplaats, met uitbreidingsmogelijkheden, het beheer van de begraafplaats is gericht op goed onderhoud van de paden (voorkom scheuren van het asfalt), het gras, de hagen (rondom de begraafplaats en tussen de graven) en de graven.
- De paden (bestaande uit asfalt met een afstrooilaag van grind) zijn van slechte kwaliteit. Hier is onderhoud nodig.
- De hagen tussen de graven bestaan uit verschillende plantensoorten. Voor de continuïteit/eenheid van de begraafplaats kiezen voor één type haag of beplanting tussen de graven. Sommige heesters hebben de neiging om te gaan woekeren.
- Aandacht voor de kwaliteit van de servicepunten

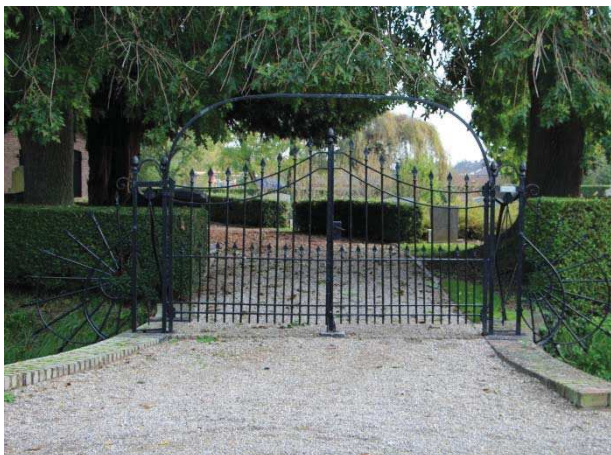
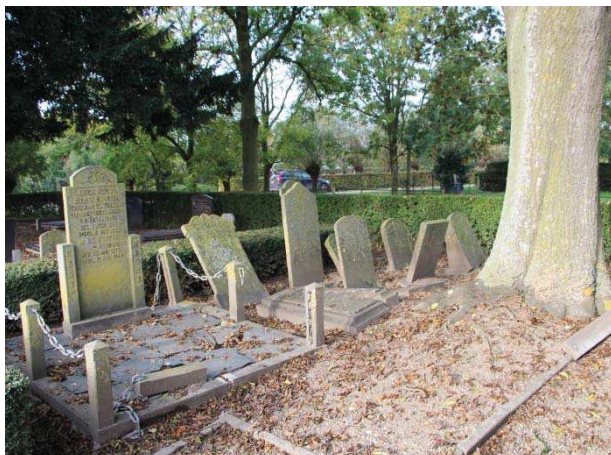
De begraafplaats ligt aan de rand van het dorp Tuil. Twee Treuressen staan aan weerszijden van de poort. Door oppervlakkige beworteling van bomen komen graven te verzakken/ scheef te liggen.

- Het beheer van de begraafplaats is vooral gericht op goed onderhoud van het grind, het gras en de graven. Huidige sfeer en karakter continueren.
- Een aantal bomen (vooral de treuressen bij de entree) verkeren in slechte conditie. Deze vervangen.
- Door wortels van bomen zijn vooral de oude graven verzakt en scheef gaan liggen.
- De hagen/ heesters tussen de graven bestaan uit verschillende heestersoorten. Voor de continuïteit/ eenheid van de begraafplaats kiezen voor één type haag of beplanting tussen de graven.
- De begraafplaats voelt nu nog vrij open aan, er is ruimte om meer bomen aan te planten voor een intiemere sfeer.
- Hagen op de begraafplaats dienen op één hoogte gesnoeid te worden, tevens kiezen voor zelfde soort haag.

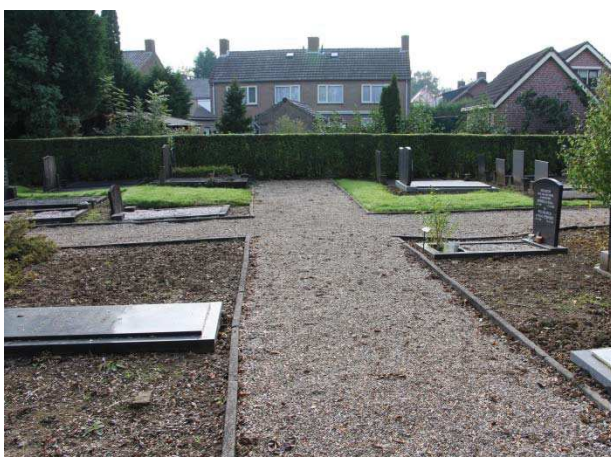
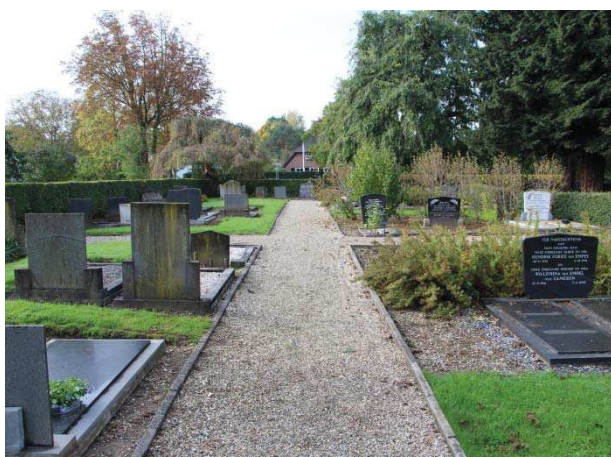
Structuur van de begraafplaats is helder en grind blijft goed liggen door de opsluitbanden.

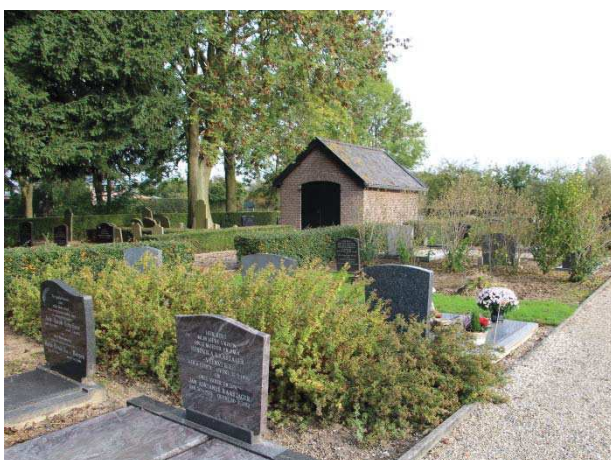
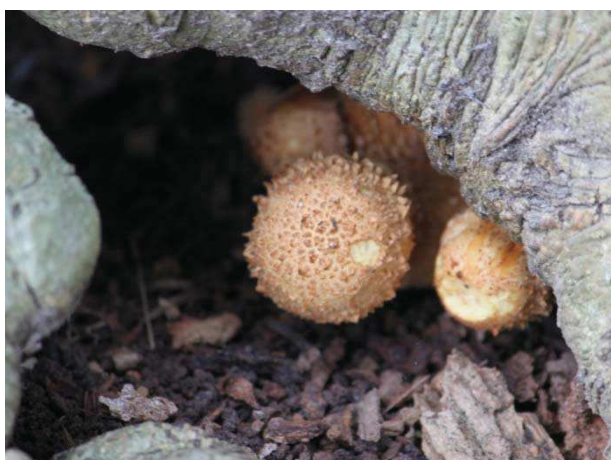
Aandacht voor keuze beplanting in relatie tot plek. In sommige bomen zitten schimmels waardoor vervanging nodig is.

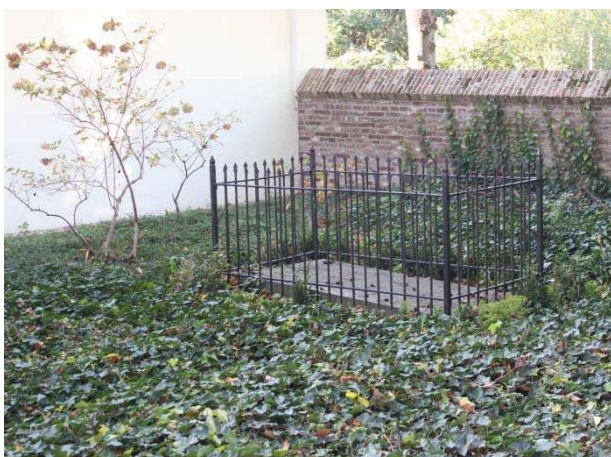
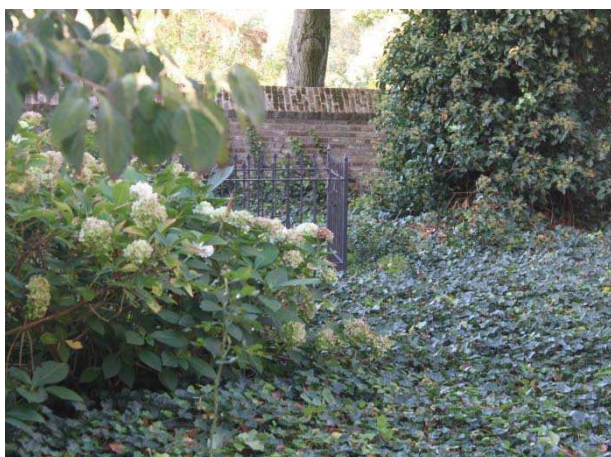
Tussen de klimop zitten de graven verstopt.

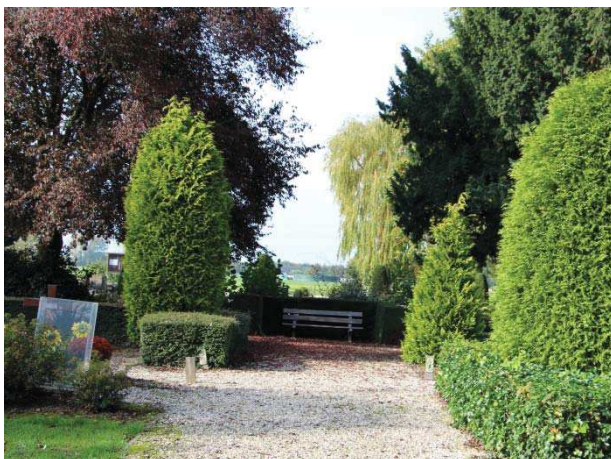
De padenstructuur heeft een kenmerkende spinnenwebstructuur. Servicepunten verdienen meer aandacht.

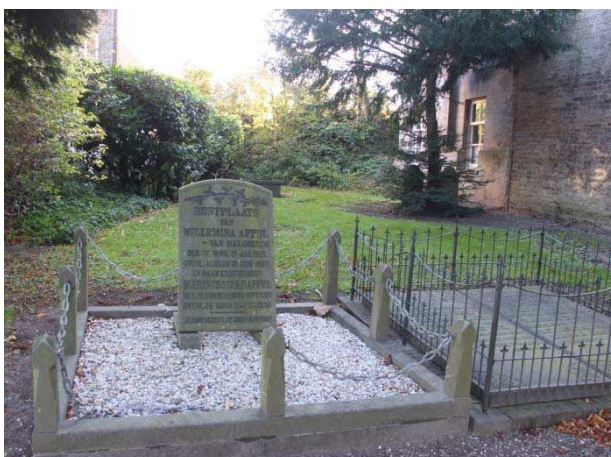
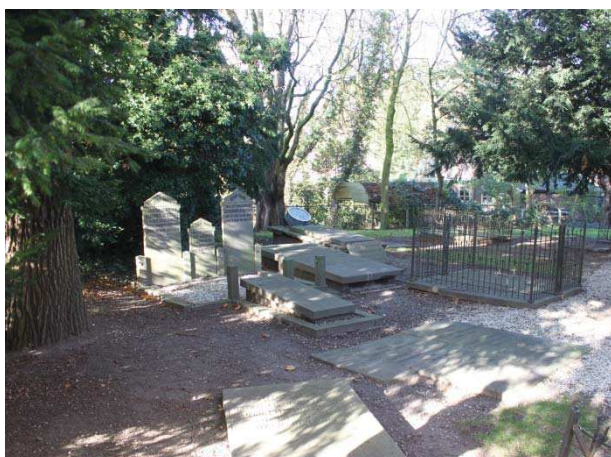
Zeer oude graven rondom de voormalige parochiekerk.

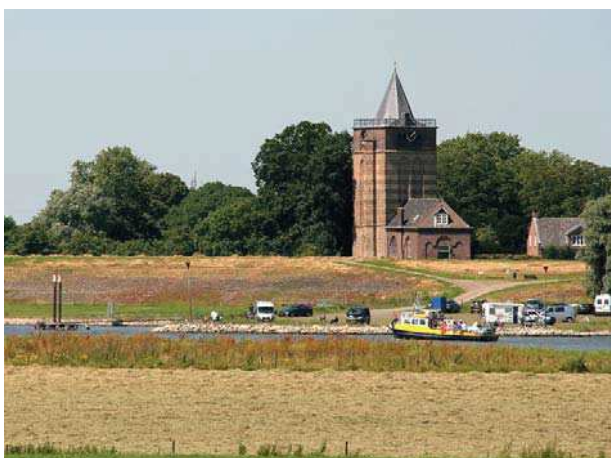
Een centraal pad loopt naar de ingang van de kerk. De begraafplaats is erg karakteristiek met mooie bomen en oude grafzerken.

- Sfeer is lommerrijk, beschermd en vol historie. Hier vinden géén nieuwe begravingen plaats. Het beheer van deze begraafplaats is dan ook vooral gericht op onderhoud van het grind, het gras en de graven.
- Begraafplaats ligt verscholen aan de voet van de dijk, de wens is aanpassingen in de beplanting te doen voor meer zichtbaarheid van deze plek en daarmee zichtbaar vanaf de dijk.
- Het opstaande randje (opsluitband) van het pad heeft onderhoud nodig. Door verzakking van de rand begint het grind te rollen.
- Boom (Plataan) in zeer slechte conditie. Risico op takbreuk, deze inspecteren en zo nodig vervangen.

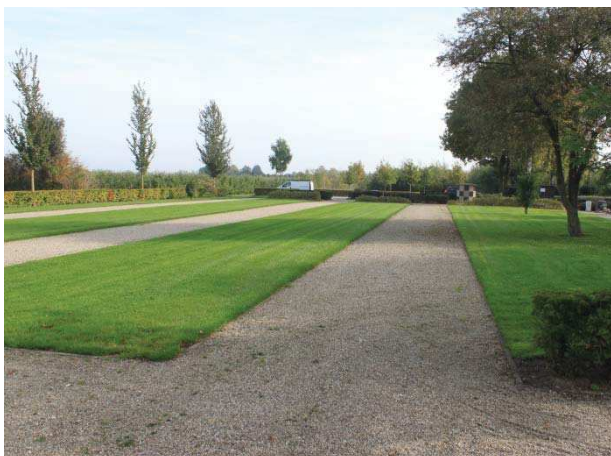
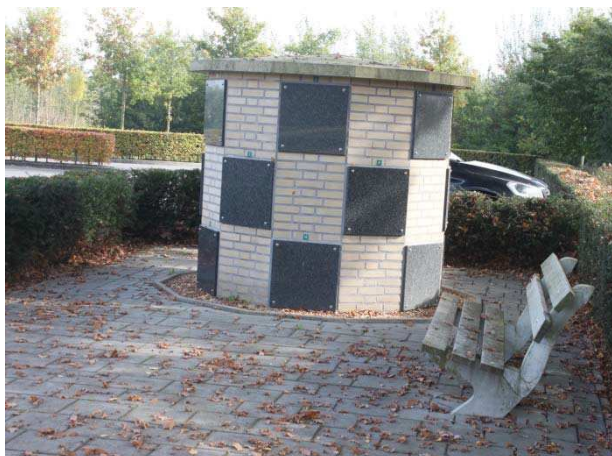
Op de begraafplaats is een grote uitbreiding aanwezig. Deze is nog niet in gebruik genomen. De urnenwand lijkt geen onderdeel van de begraafplaats, inpassing is wenselijk.

- Veel oude graven hebben te maken met overwoekering van grafbeplanting, zo nodig moeten rechthebbenden worden aangeschreven.
- De urnenwand bij de entree lijkt geen onderdeel van de begraafplaats, herinrichten zodat er meer aansluiting is met de begraafplaats.

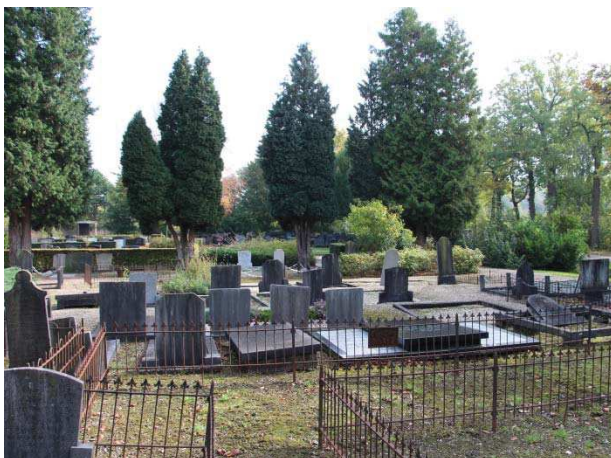
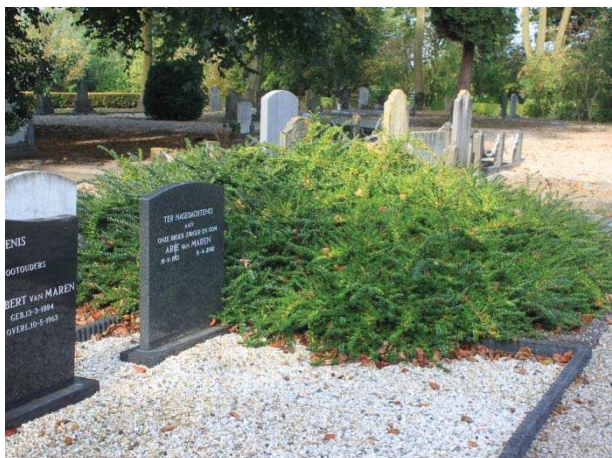
Op het oudste gedeelte liggen de graven dicht op elkaar, veel graven verzakken of liggen scheef door oppervlakkige beworteling van bomen. Aandacht voor onderhoud bij een aantal graven. Daar is sprake van overwoekering van grafbeplanting.

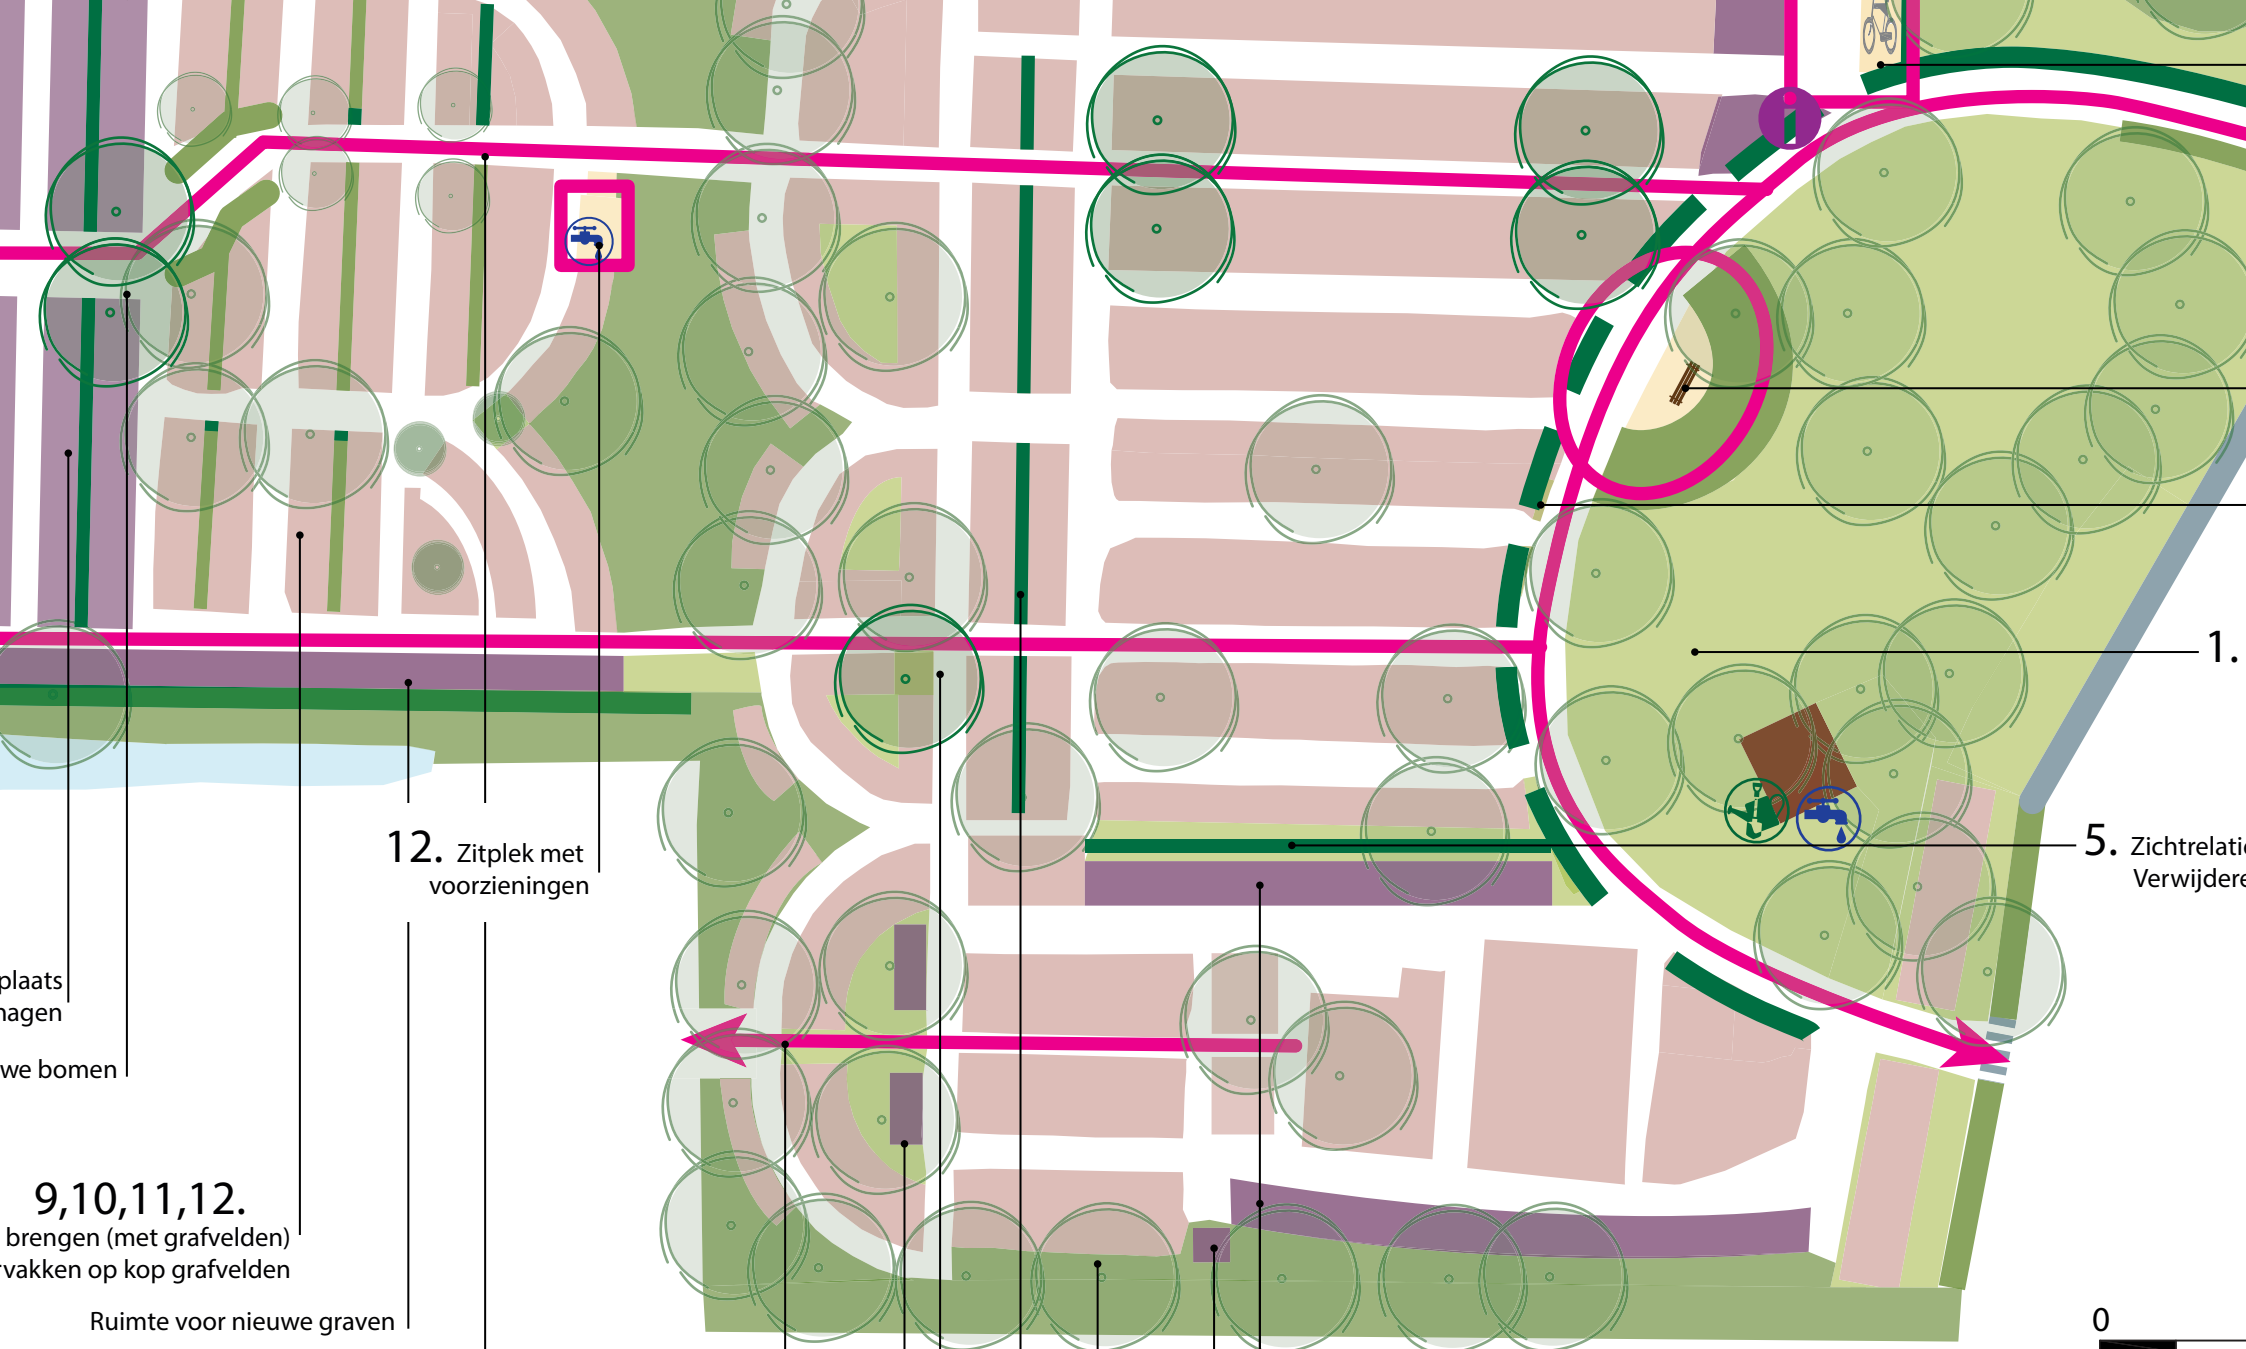
9,10,11,12.
brengen (met grafvelden)
vakken op kop grafvelden

Ruimte voor nieuwe graven

18. Heesters vervangen
voor taxushaag

12. Zitplek met
voorzieningen

8. Behouden /
versterken zichtas
Ruimte voor nieuwe graven
Rekening houden met ruimte
voor bomen, wortelzone beschermen

7. Nieuwe boom planten langs de as

3. Ruimte voor nieuwe graven

5. Zichtrelatie
Verwijderen

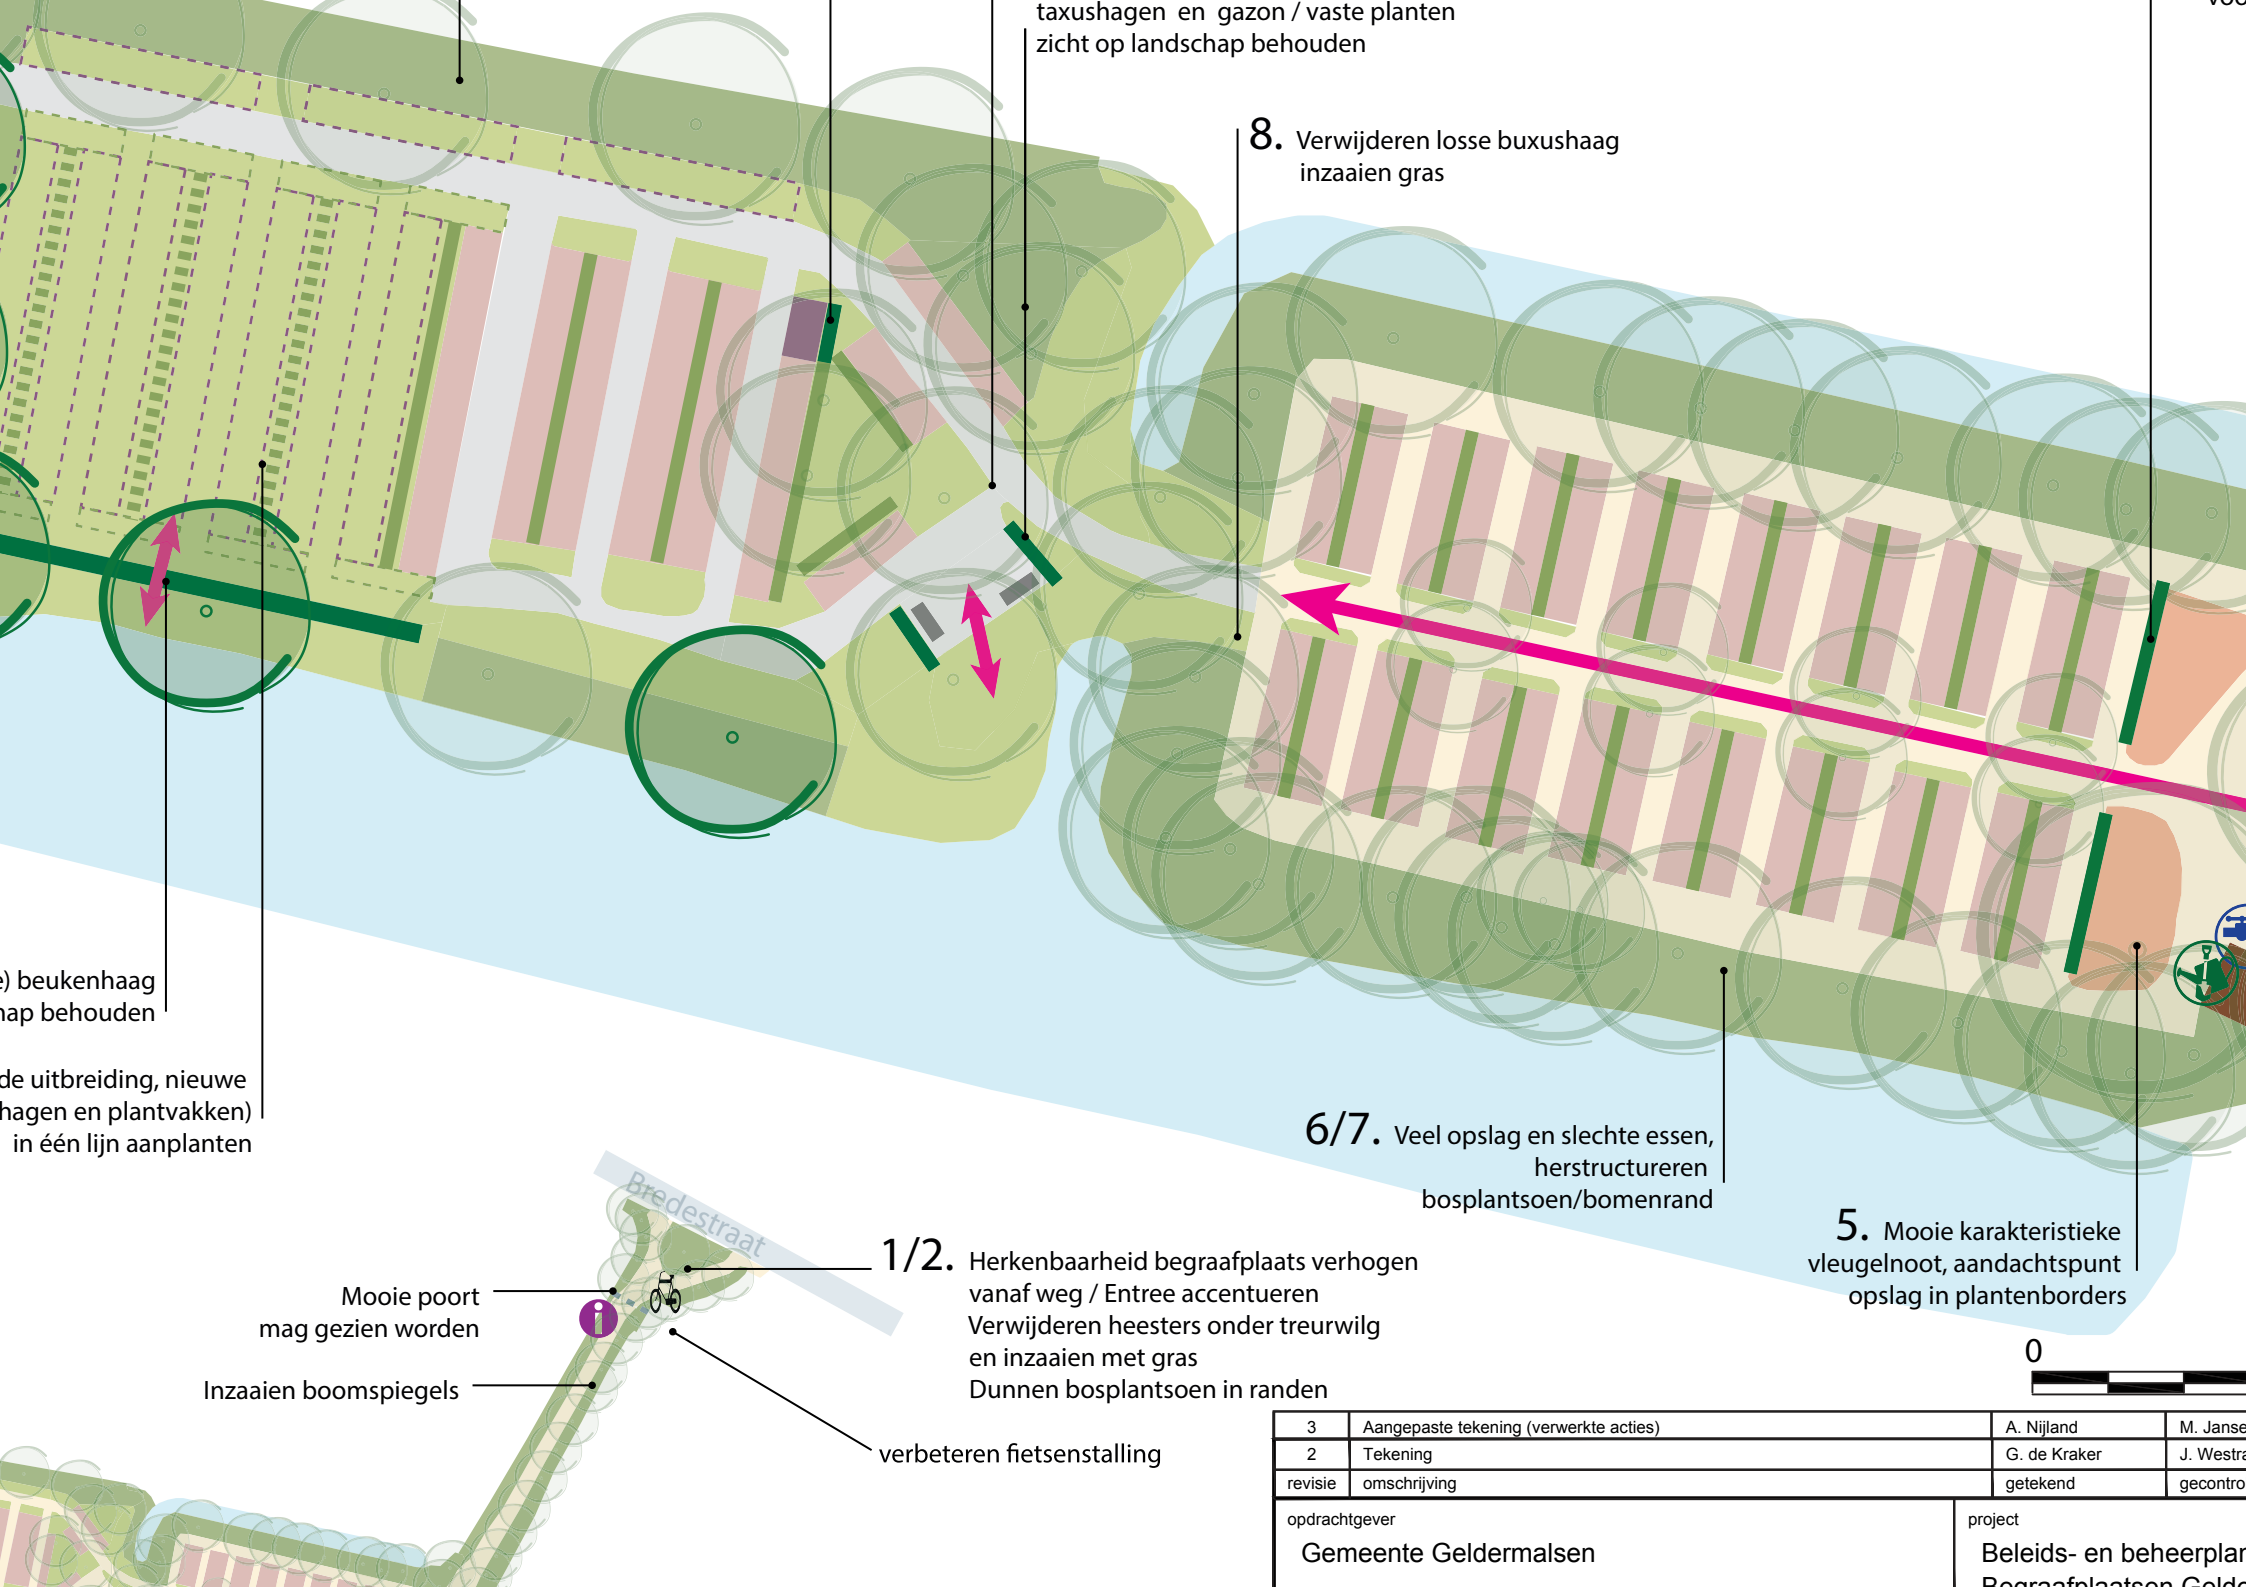
taxushagen en gazon / vaste planten
zicht op landschap behouden

8. Verwijderen losse buxushaag
inzaaien gras

6/7. Veel opslag en slechte essen,
herstructureren
bosplantsoen/bomenrand

5. Mooie karakteristieke
vleugelnoot, aandachtspunt
opslag in plantenborders

1/2. Herkenbaarheid begraafplaats verhogen
vanaf weg / Entree accentueren
Verwijderen heesters onder treurwilg
en inzaaien met gras
Dunnen bosplantsoen in randen

verbeteren fietsenstalling

Mooie poort
mag gezien worden

Inzaaien boomspiegels

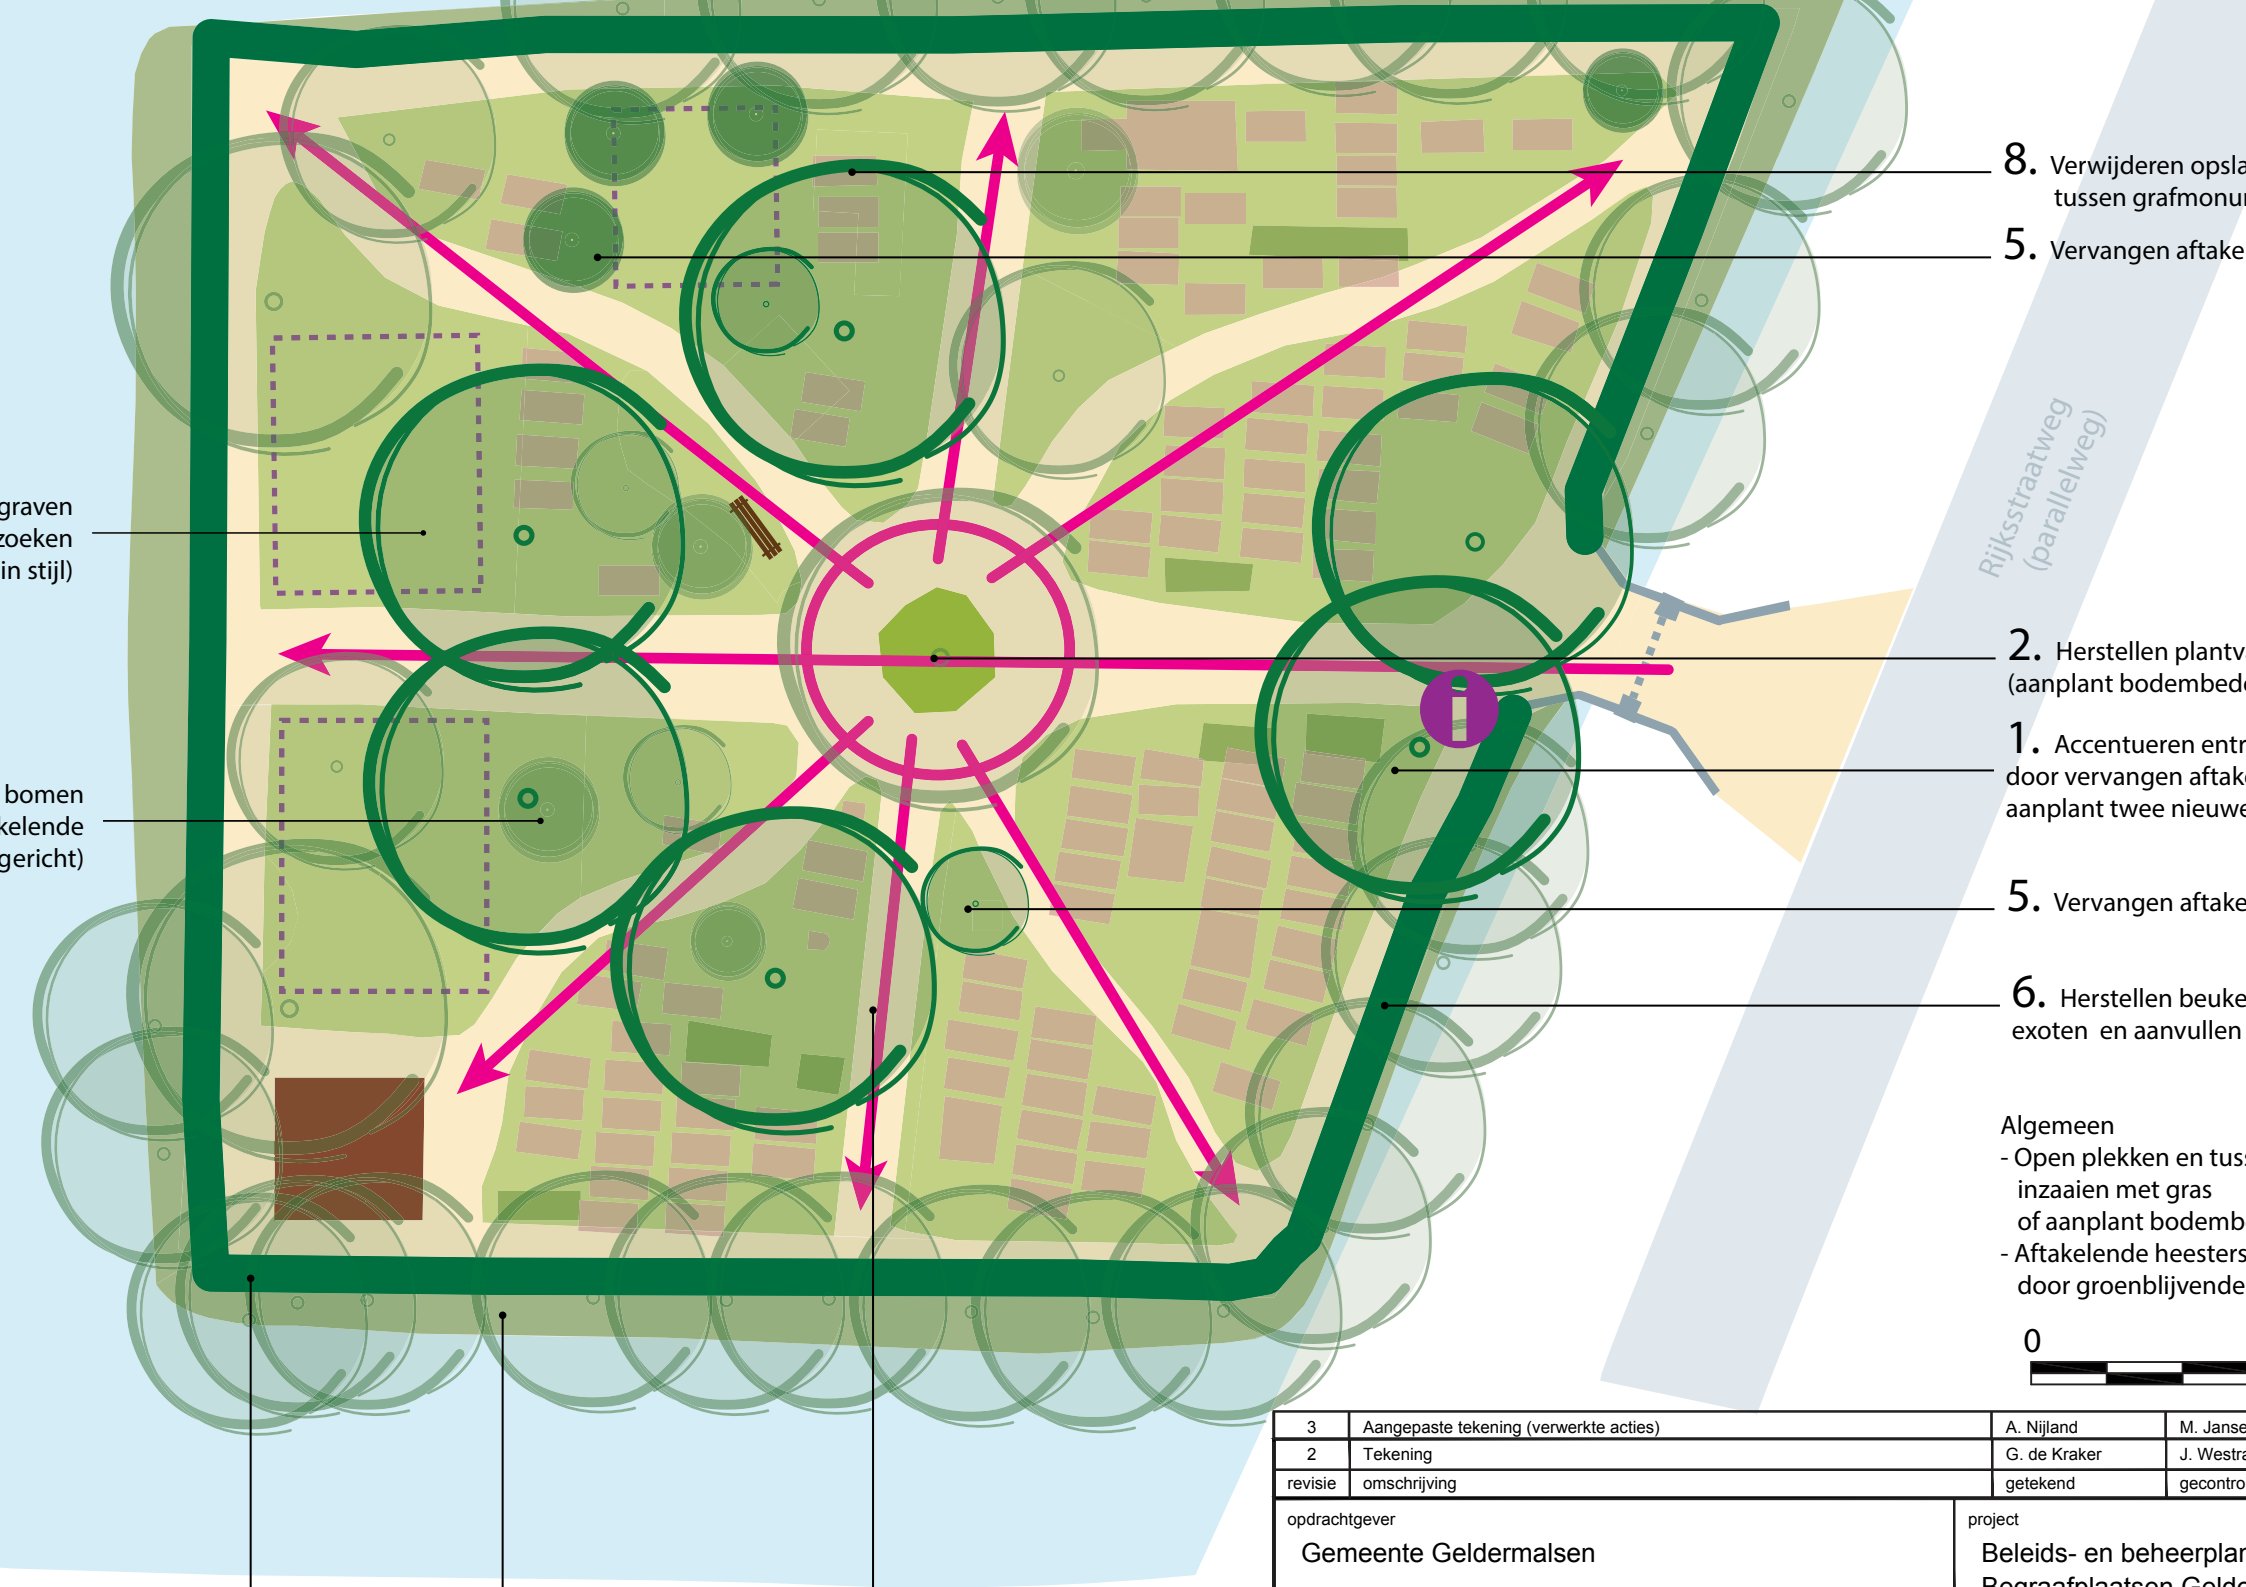
8. Verwijderen opslag
tussen grafmonumenten

5. Vervangen aftakelende
bomen

2. Herstellen plantveld
(aanplant bodembedekking)

1. Accentueren entree
door vervangen aftakelende
aanplant twee nieuwe
bomen

6. Herstellen beuke
exoten en aanvullen
aanplant

Algemeen
- Open plekken en tussenruimtes
inzaaien met gras
of aanplant bodembedekking
- Aftakelende heesters
door groenblijvende
planten
