2.24 Algemene Begraafplaats Opijnen, Slotstraat

Op alle begraafplaatsen waar geruimd is, zijn verzamelgraven aangebracht. De graven zijn niet als zodanig herkenbaar. De verzamelgraven zijn zo gelegen, dat ze makkelijk te heropenen zijn en liggen daardoor uit de loop. Veelal liggen deze verzamelgraven in het uitbreidingsdeel, waardoor het nu nog geen onderdeel uitmaakt van de bestaande begraafplaats.

project
Beleids- en beheerplan
Begraafplaatsen Geldermalsen

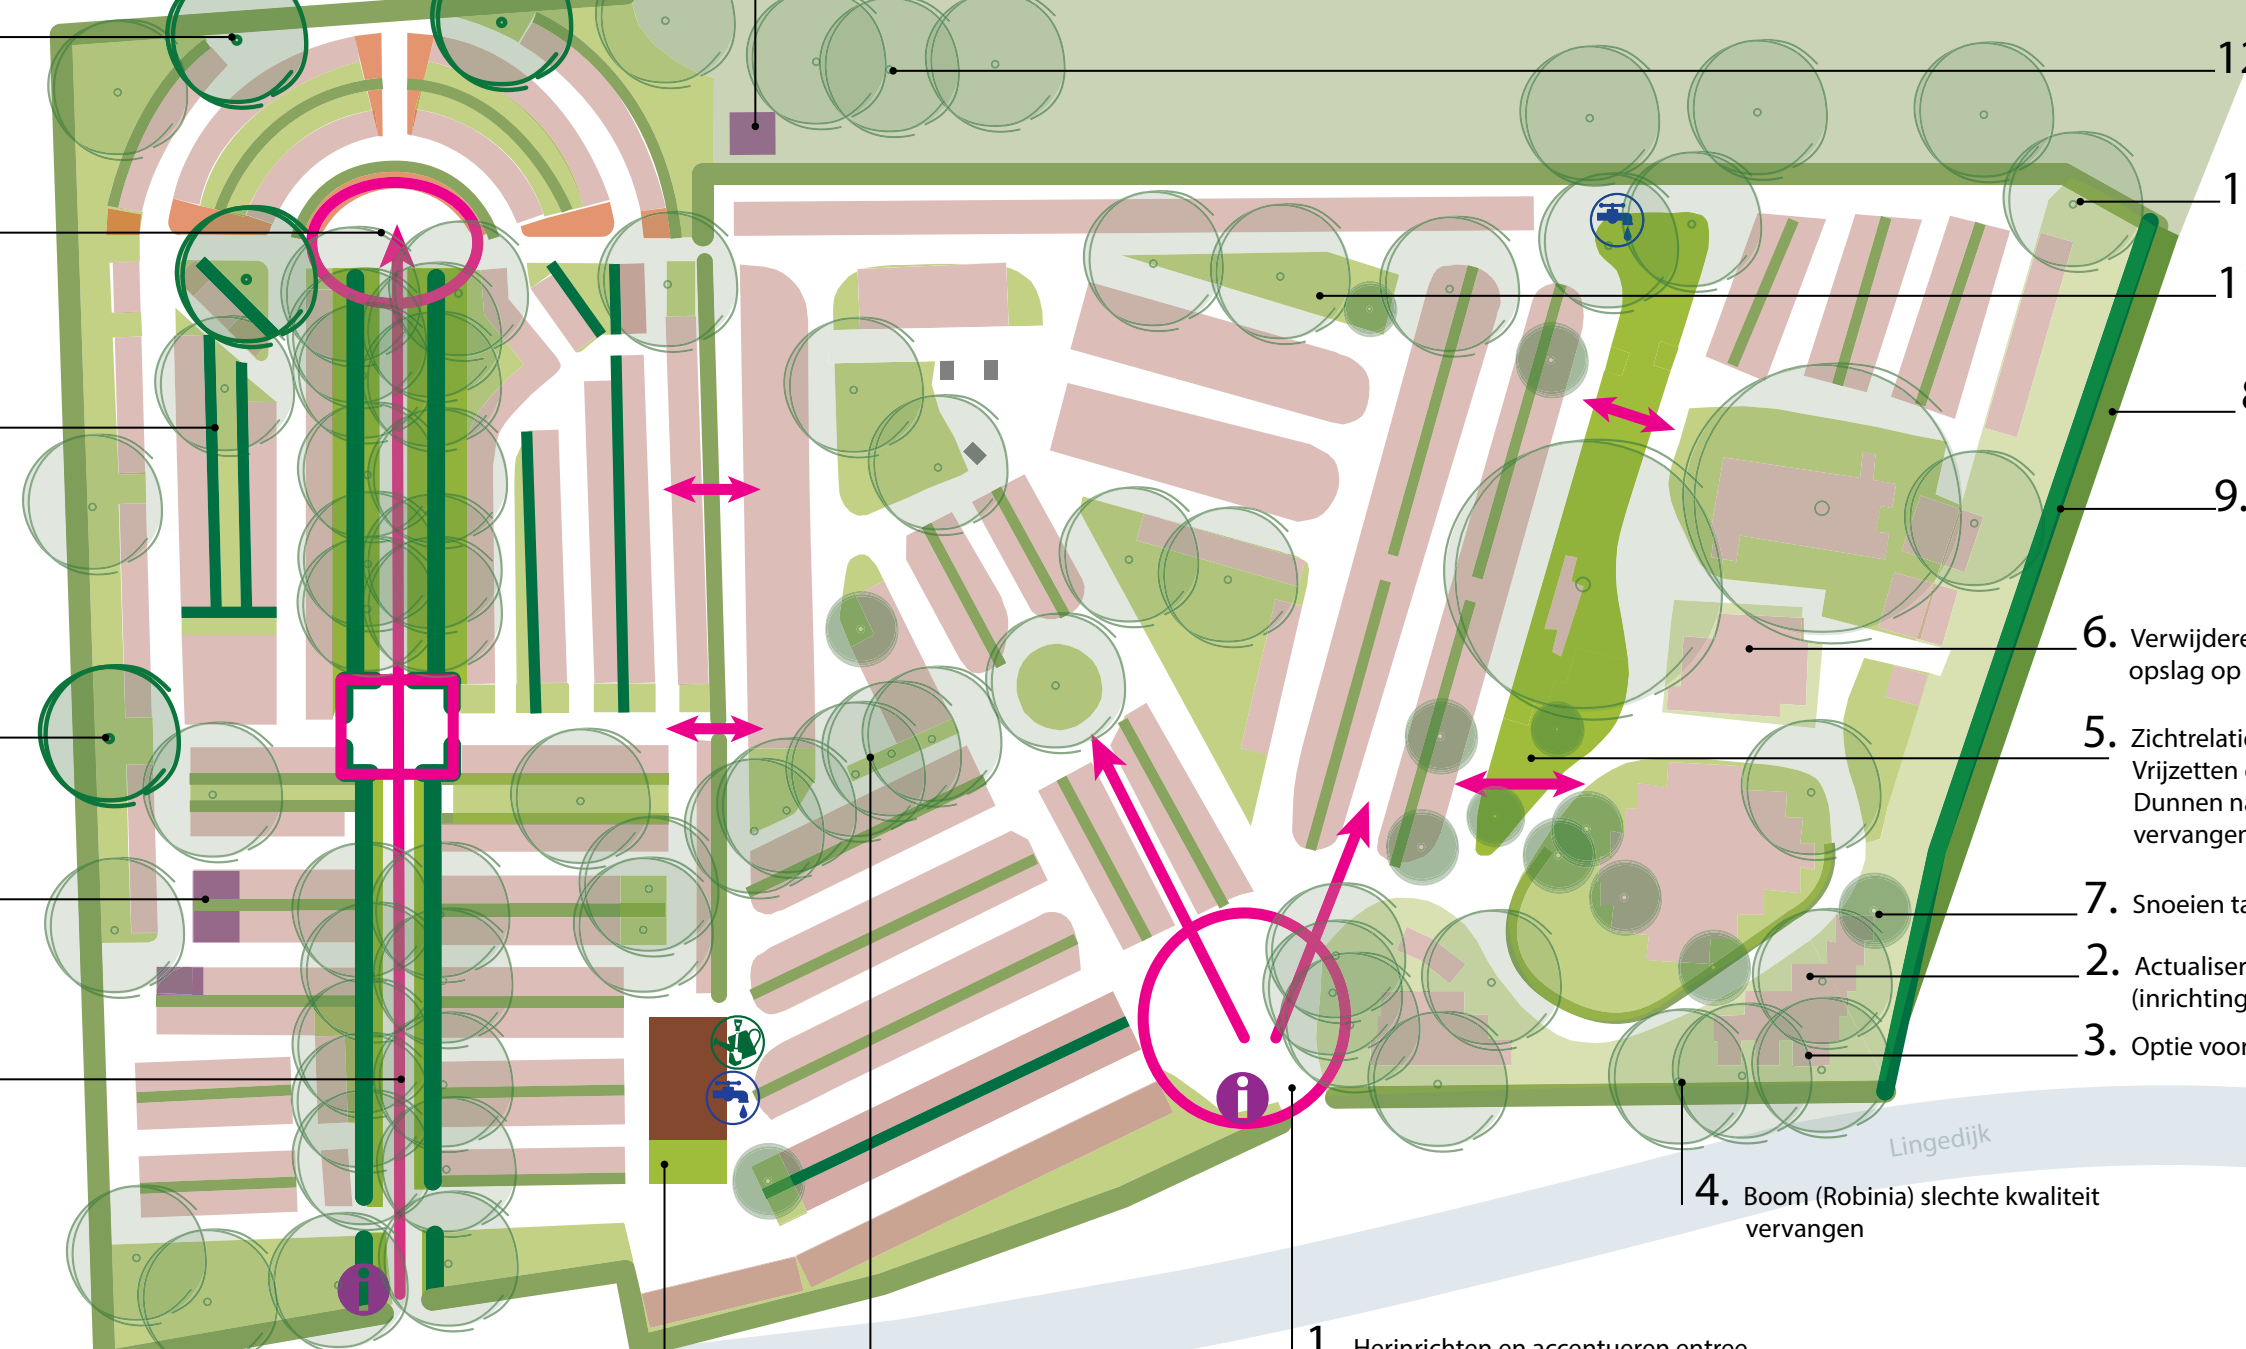
13. Bomen (Carpinus) wisselende kwaliteit vervangen

1. Herinrichten en accentueren entree zichtlijnen naar begraafplaats herstellen

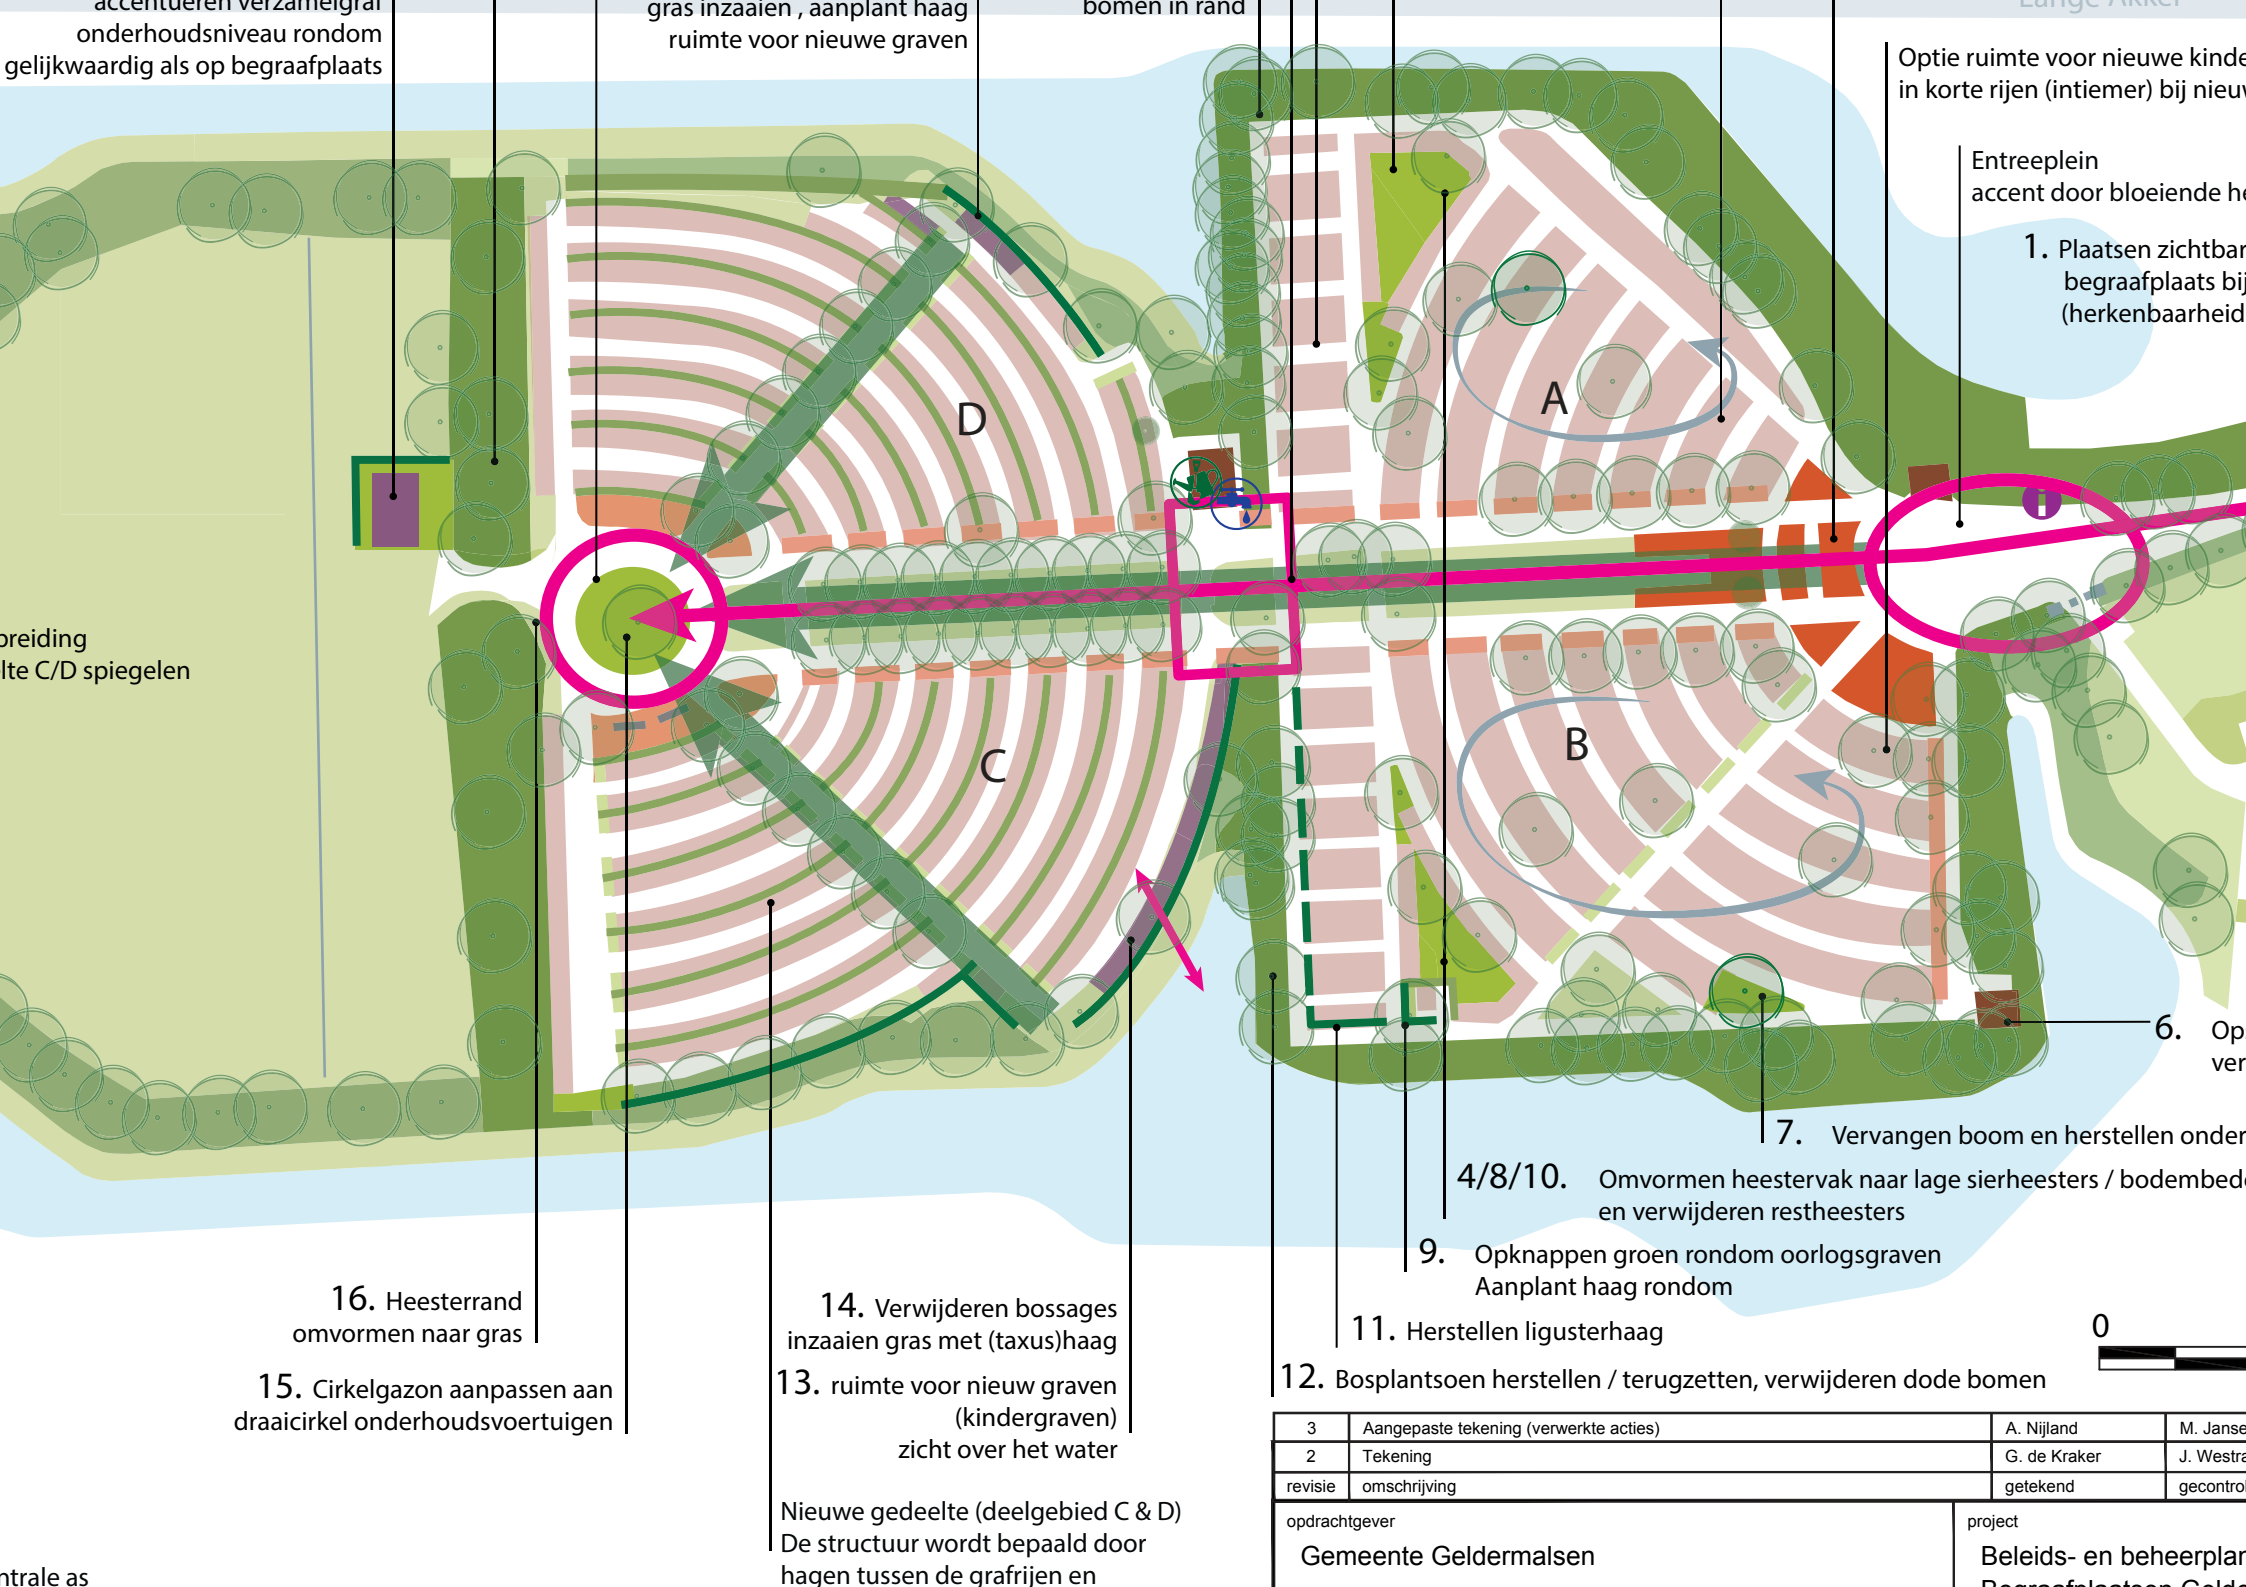
accentueren verzamelgraad
 onderhoudsniveau rondom
 gelijkwaardig als op begraafplaats

gras inzaaien , aanplant haag
 ruimte voor nieuwe graven

Optie ruimte voor nieuwe kindergraven
 in korte rijen (intiemer) bij nieuw

Entreeplein
 accent door bloeiende heesters

1. Plaatsen zichtbare
 begraafplaats bij
 (herkenbaarheid)

16. Heesterrand
 omvormen naar gras

15. Cirkelgazon aanpassen aan
 draaicirkel onderhoudsvoertuigen

14. Verwijderen bossages
 inzaaien gras met (taxus)haag

13. ruimte voor nieuw graven
 (kindergraven)
 zicht over het water

Nieuwe gedeelte (deelgebied C & D)
 De structuur wordt bepaald door
 hagen tussen de grafrijen en

7. Vervangen boom en herstellen onder

4/8/10. Omvormen heestervak naar lage sierheesters / bodembedekkers en verwijderen restheesters

9. Opknappen groen rondom oorlogsgraven
 Aanplant haag rondom

11. Herstellen ligusterhaag

12. Bosplantsoen herstellen / terugzetten, verwijderen dode bomen

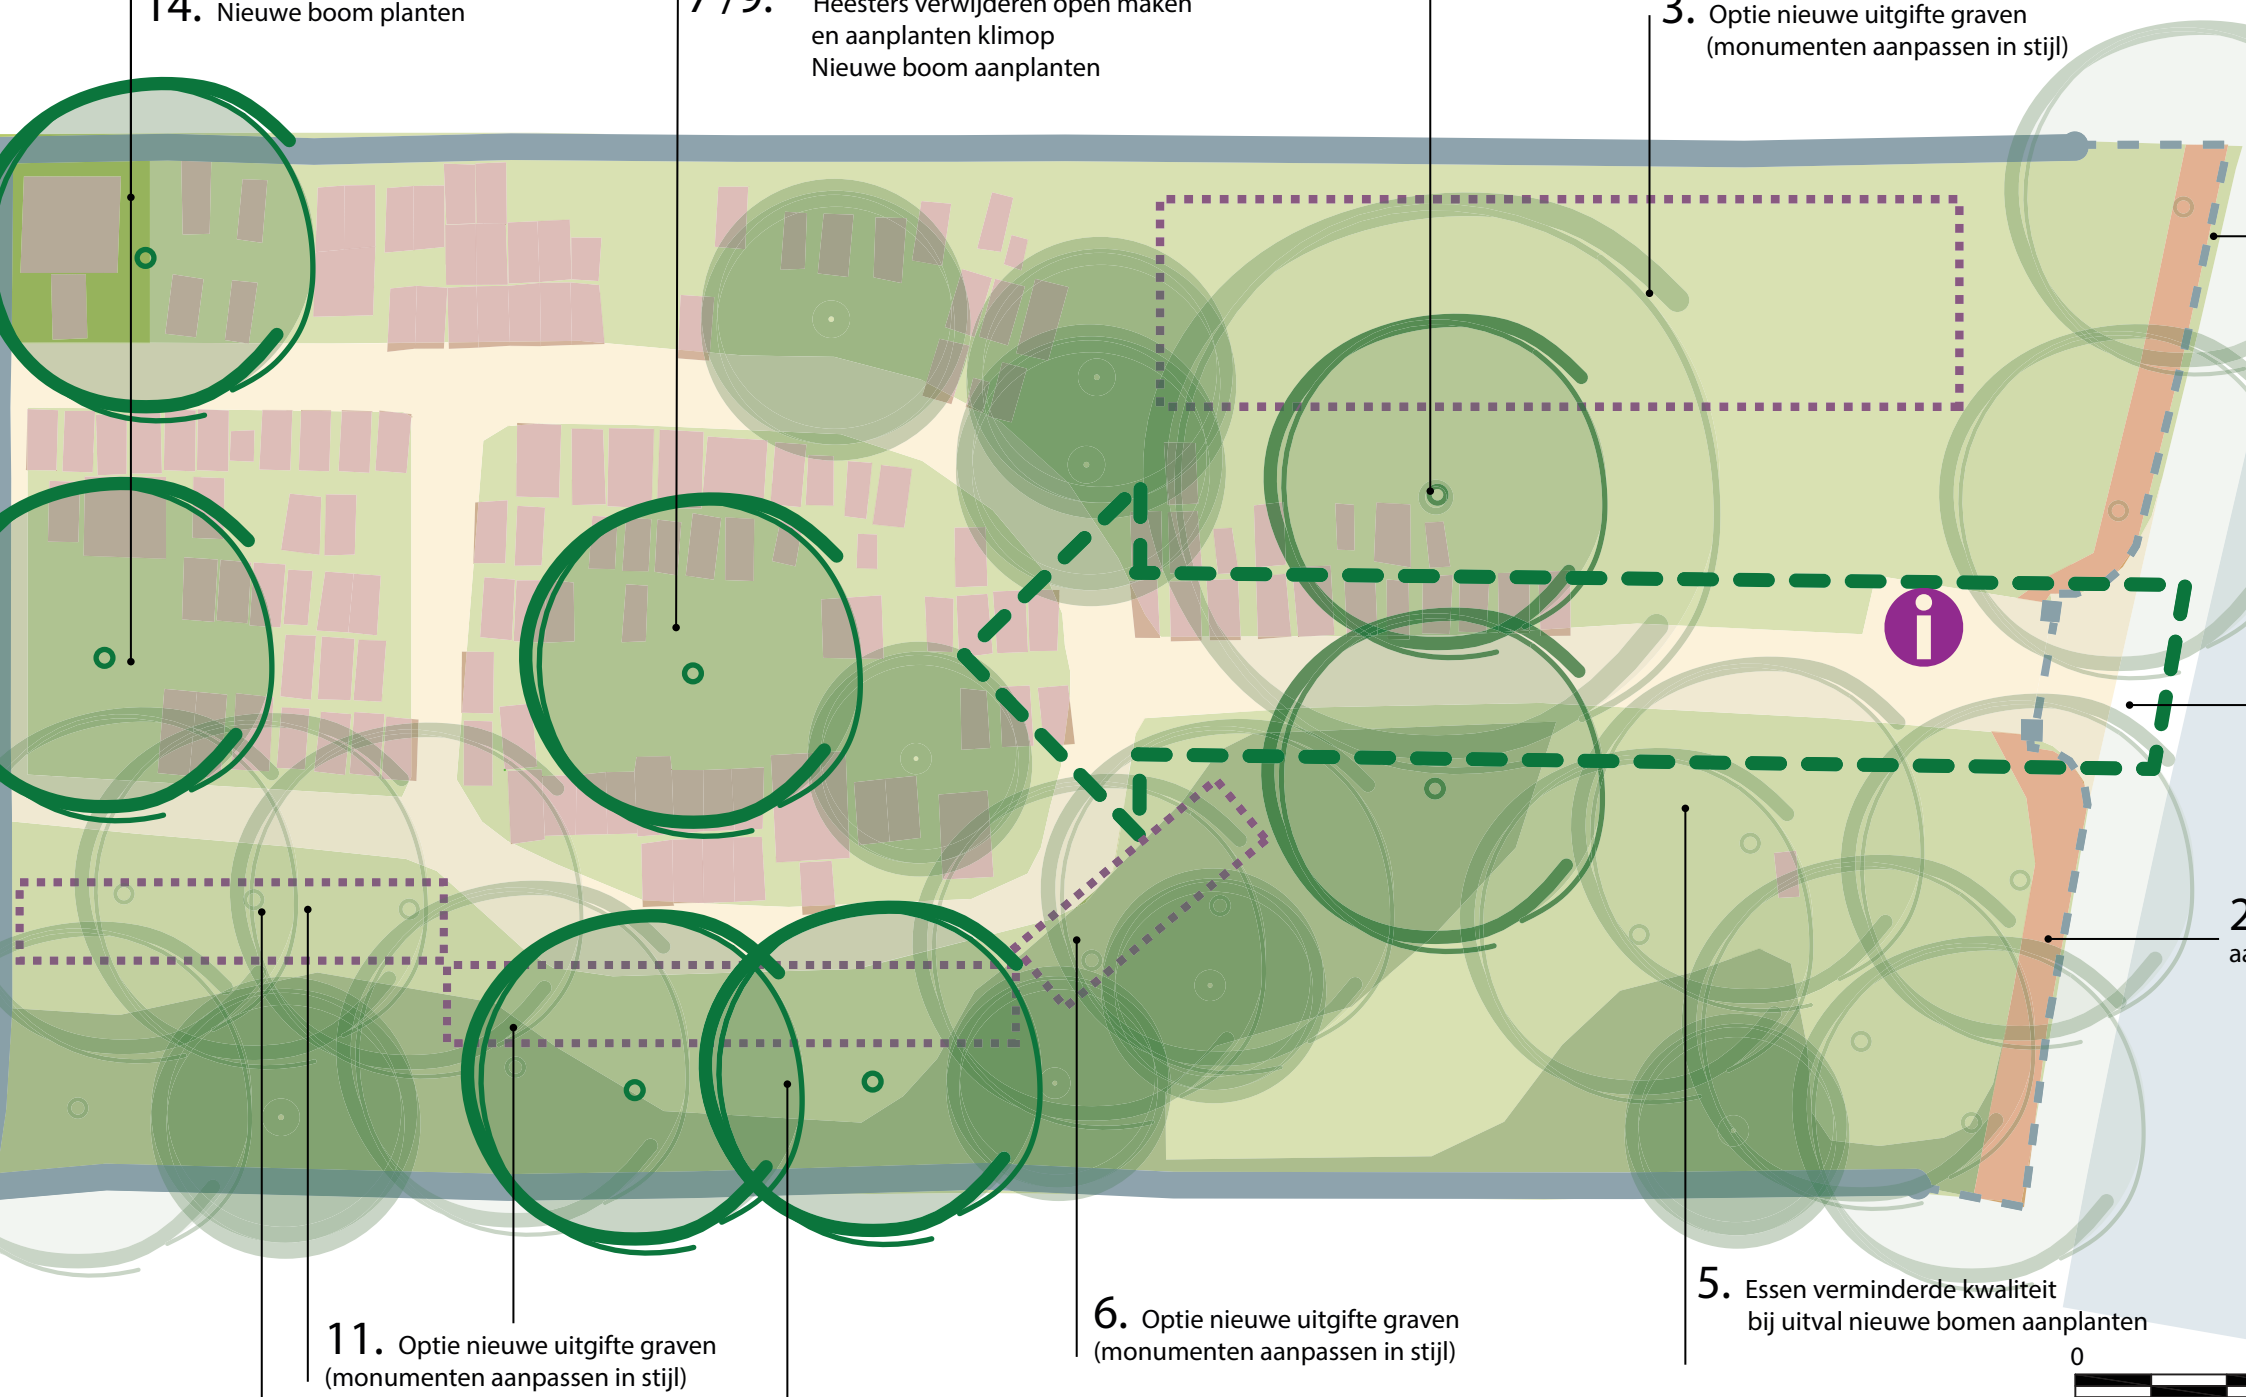
14. Nieuwe boom planten

7/9. Heesters verwijderen open maken en aanplanten klimop
Nieuwe boom aanplanten

3. Optie nieuwe uitgifte graven (monumenten aanpassen in stijl)

11. Optie nieuwe uitgifte graven (monumenten aanpassen in stijl)

6. Optie nieuwe uitgifte graven (monumenten aanpassen in stijl)

5. Essen verminderde kwaliteit bij uitval nieuwe bomen aanplanten

8/10. Essen verminderde kwaliteit nieuwe bomen aanplanten (toekomstgericht)

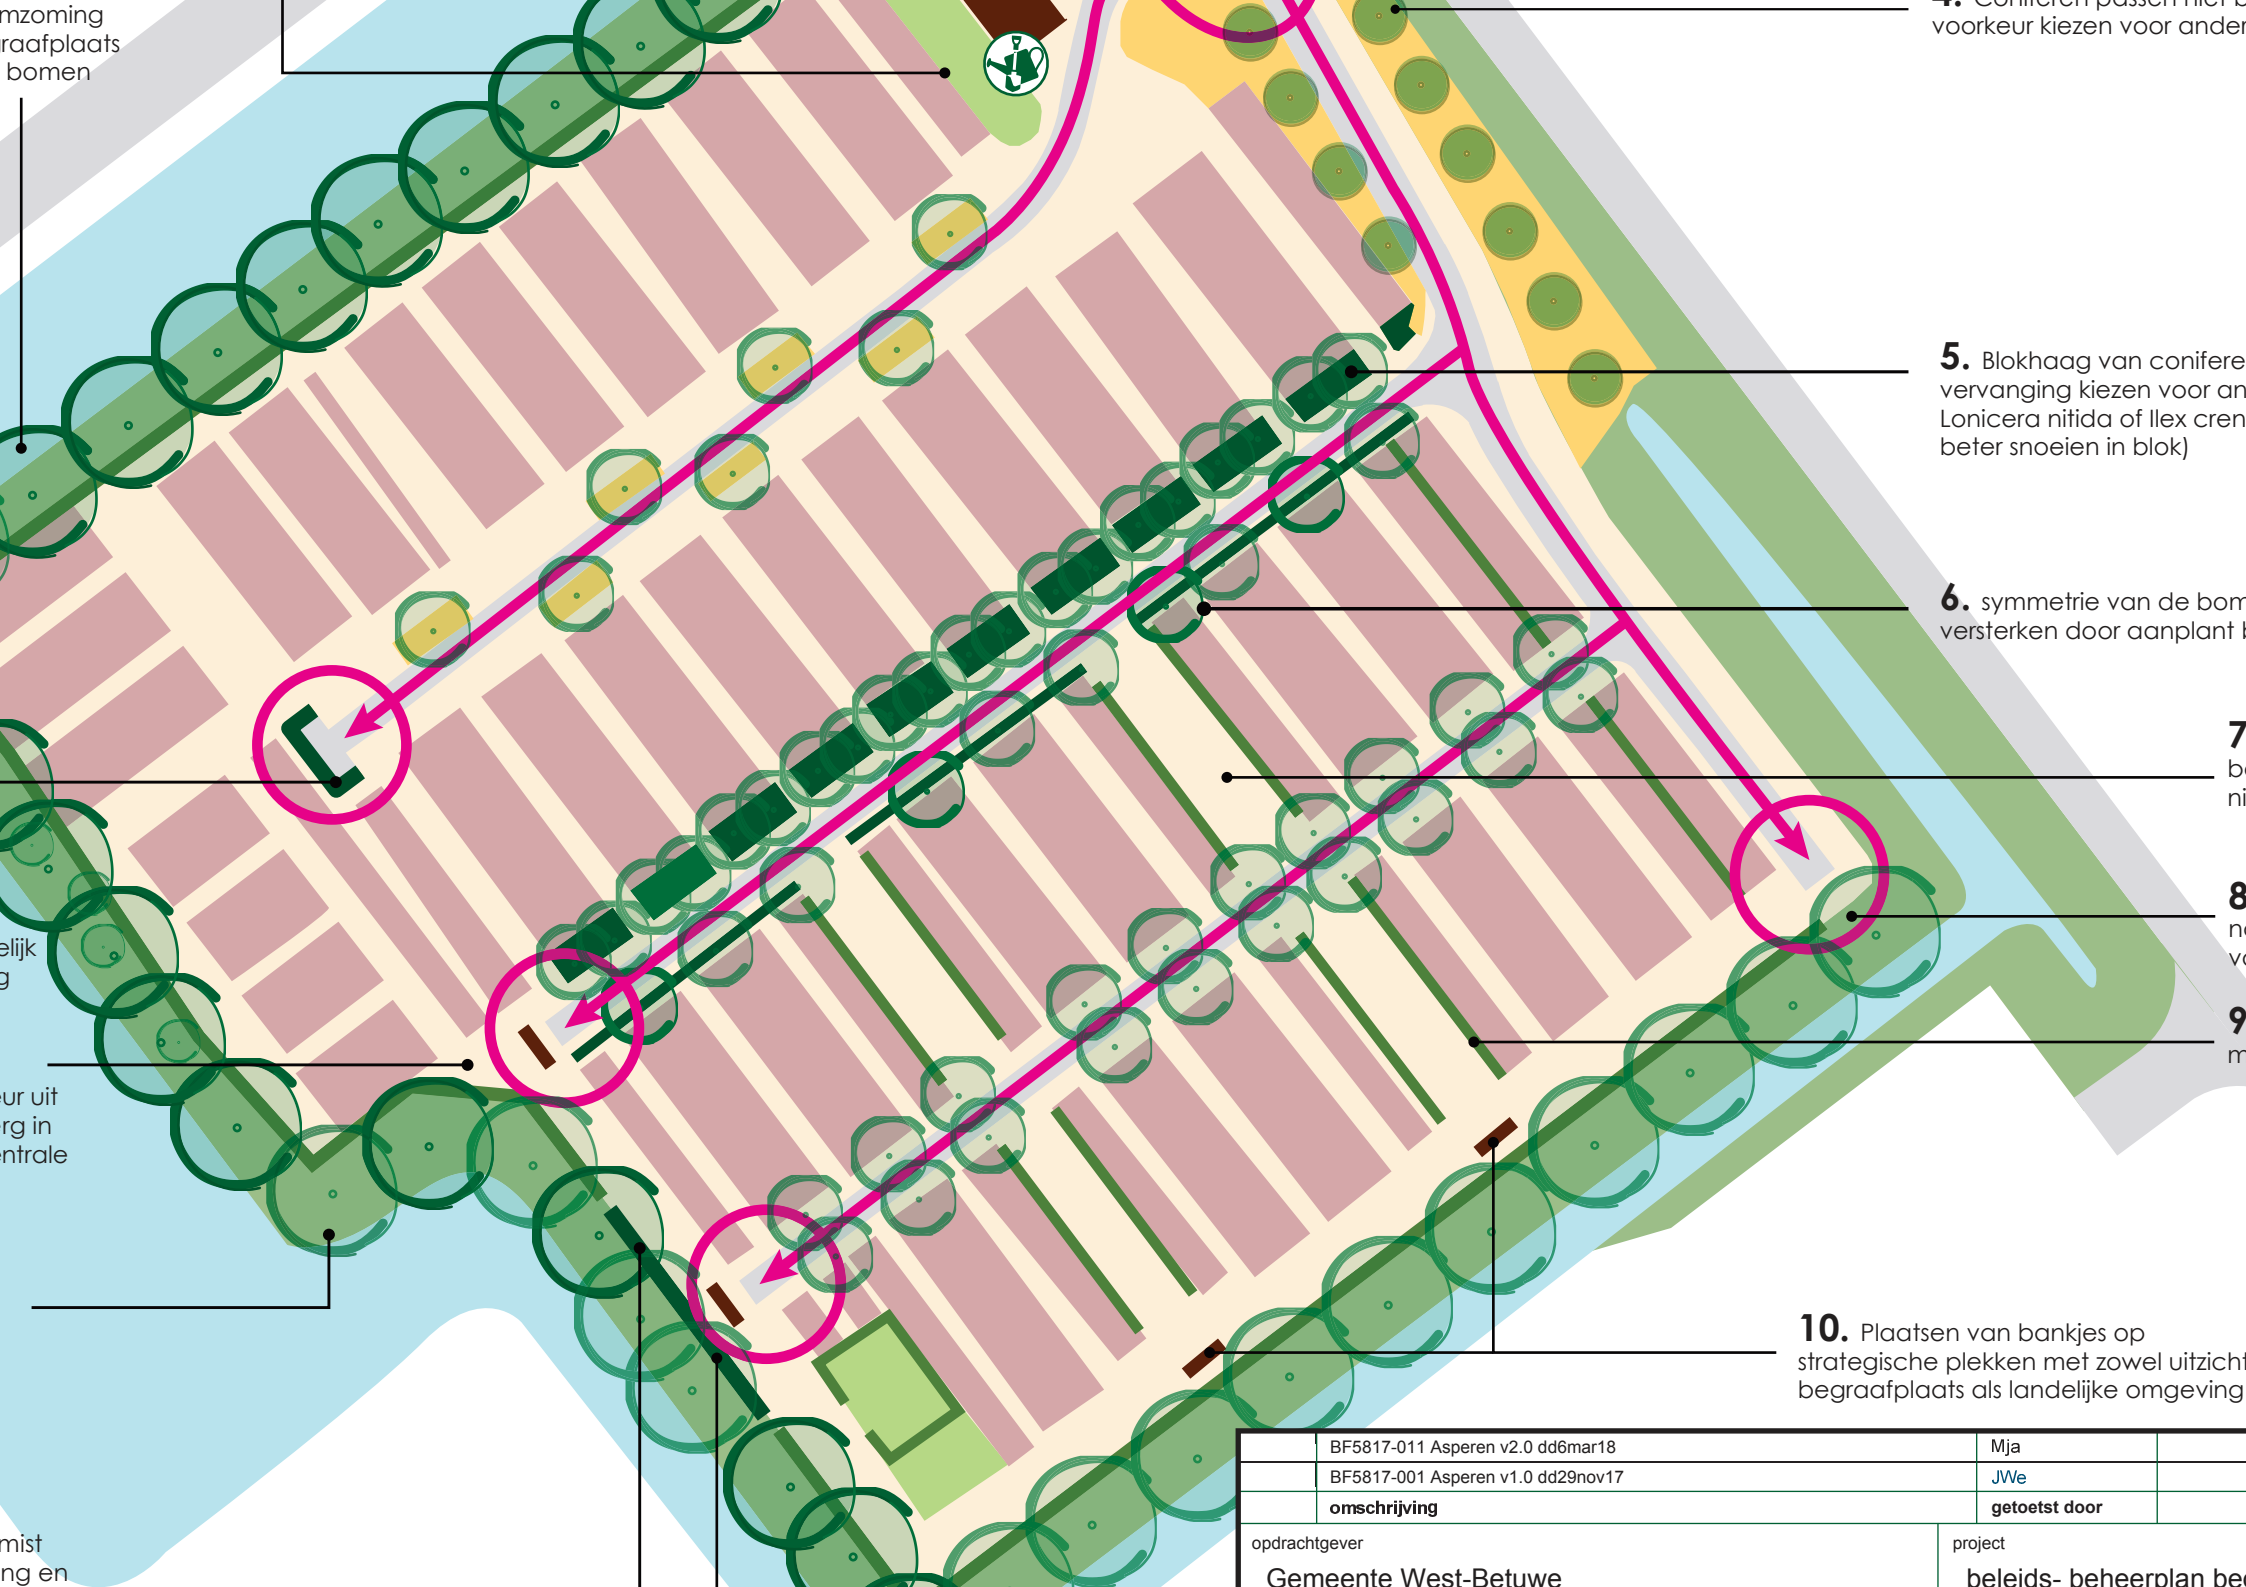
4. Coniferen passen niet in
voorkeur kiezen voor ander

5. Blokhaag van conifere
vervanging kiezen voor an
Lonicera nitida of Ilex cren
beter snoeien in blok)

6. symmetrie van de bom
versterken door aanplant

10. Plaatsen van bankjes op
strategische plekken met zowel uitzicht
begrafplaats als landelijke omgeving

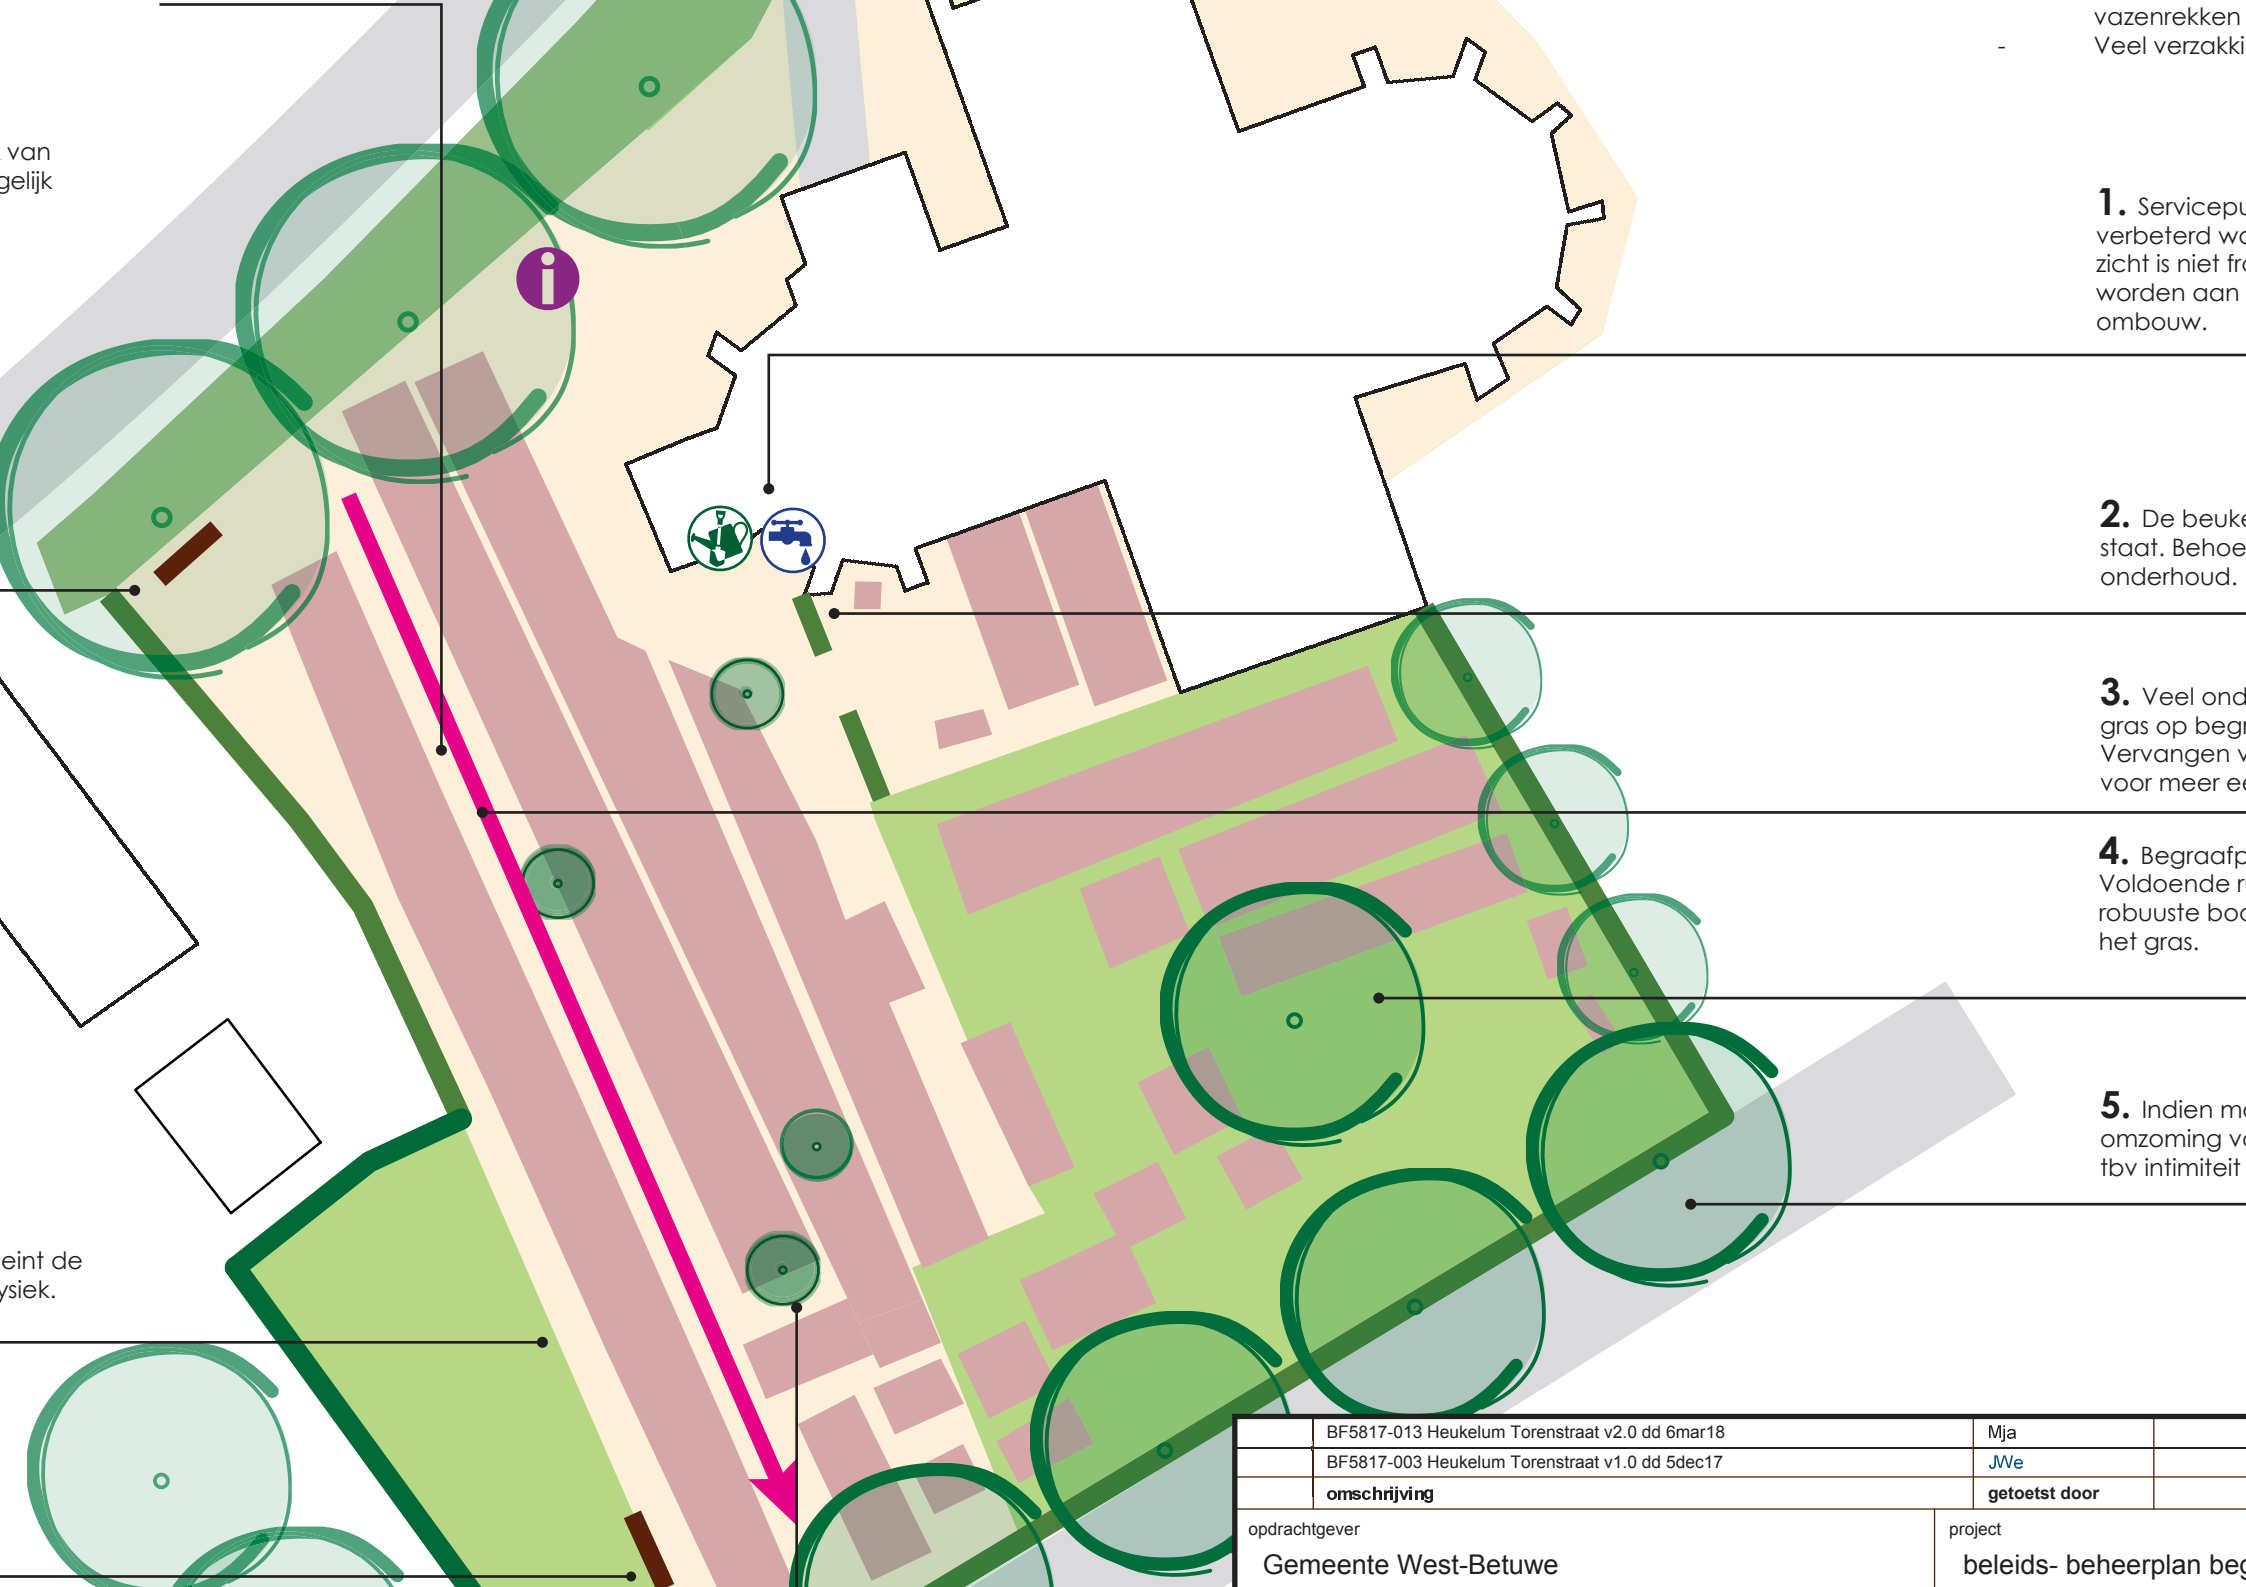
1. Servicepu
verbeterd wa
zicht is niet fra
worden aan
ombouw.

2. De beuke
staat. Behoe
onderhoud.

3. Veel ond
gras op beg
Vervangen v
voor meer ee

4. Begraafp
Voldoende r
robuste boe
het gras.

5. Indien me
omzoming v
tbv intimiteit

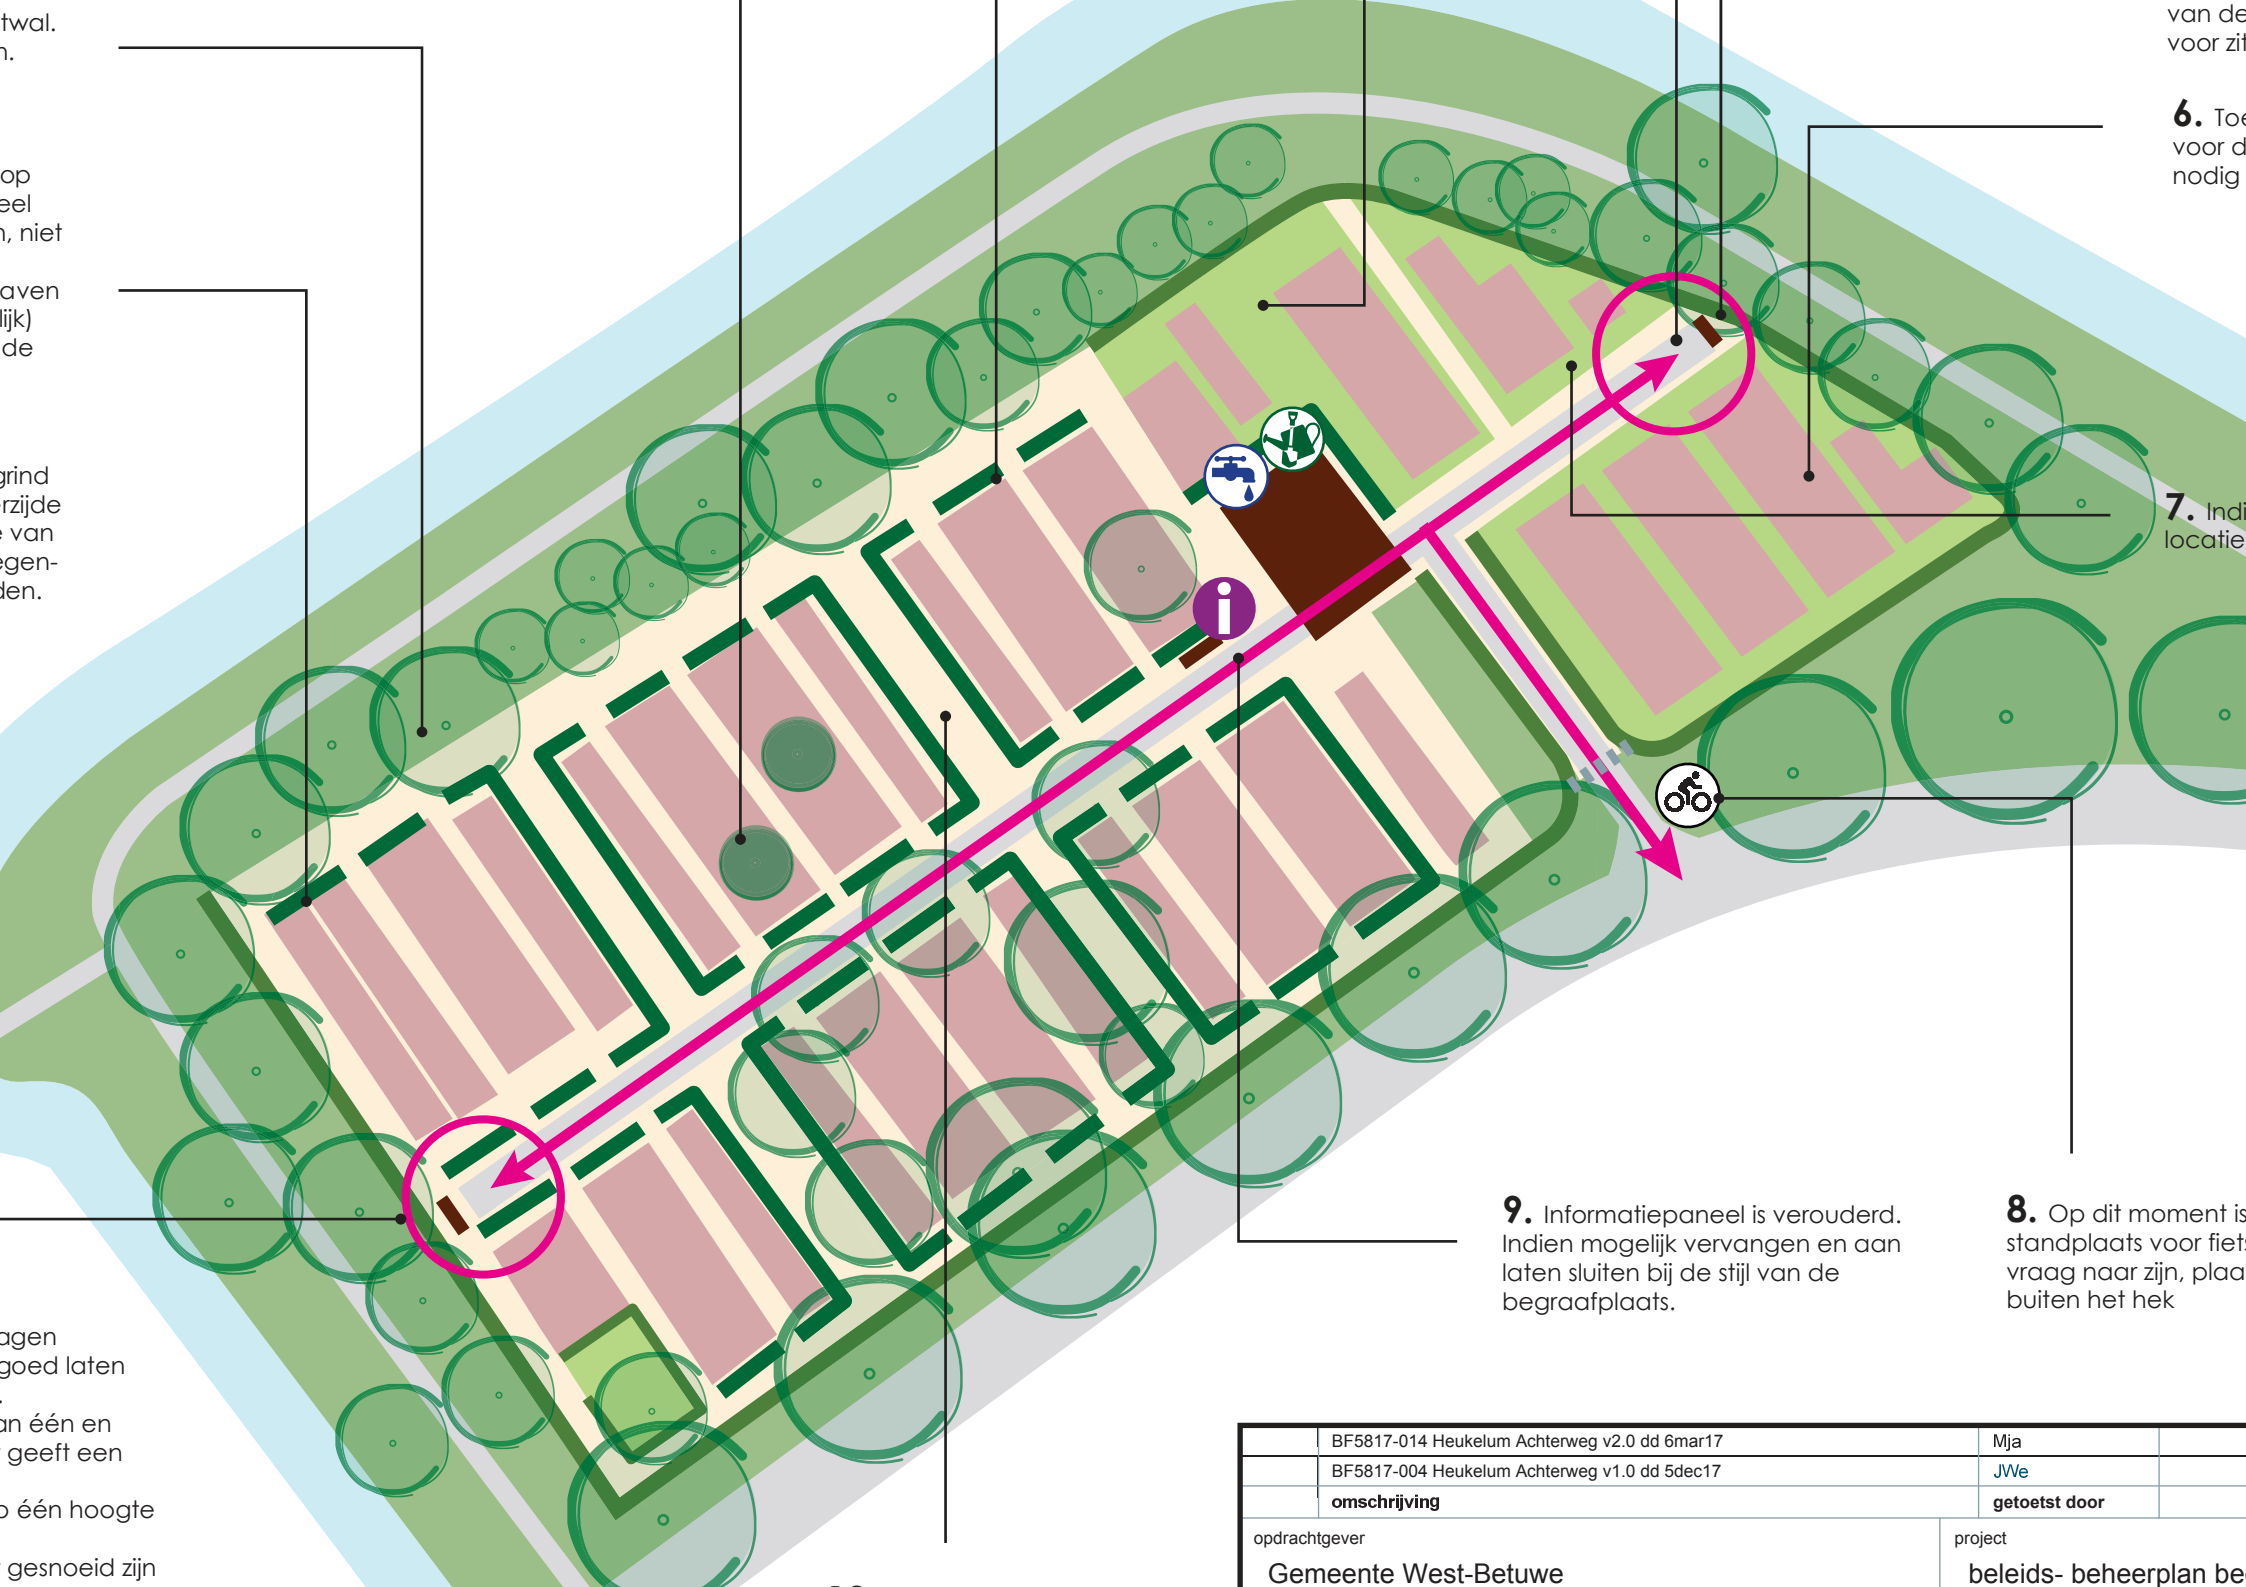
6. Toe
voor d
nodig

7. Ind
locatie

9. Informatiepaneel is verouderd. Indien mogelijk vervangen en aan laten sluiten bij de stijl van de begraafplaats.

8. Op dit moment is standplaats voor fiets vraag naar zijn, plaats buiten het hek
