2.24 Algemene Begraafplaats Opijnen, Slotstraat

Op alle begraafplaatsen waar geruimd is, zijn verzamelgraven aangebracht. De graven zijn niet als zodanig herkenbaar. De verzamelgraven zijn zo gelegen, dat ze makkelijk te heropenen zijn en liggen daardoor uit de loop. Veelal liggen deze verzamelgraven in het uitbreidingsdeel, waardoor het nu nog geen onderdeel uitmaakt van de bestaande begraafplaats.

project
Beleids- en beheerplan
Begraafplaatsen Geldermalsen

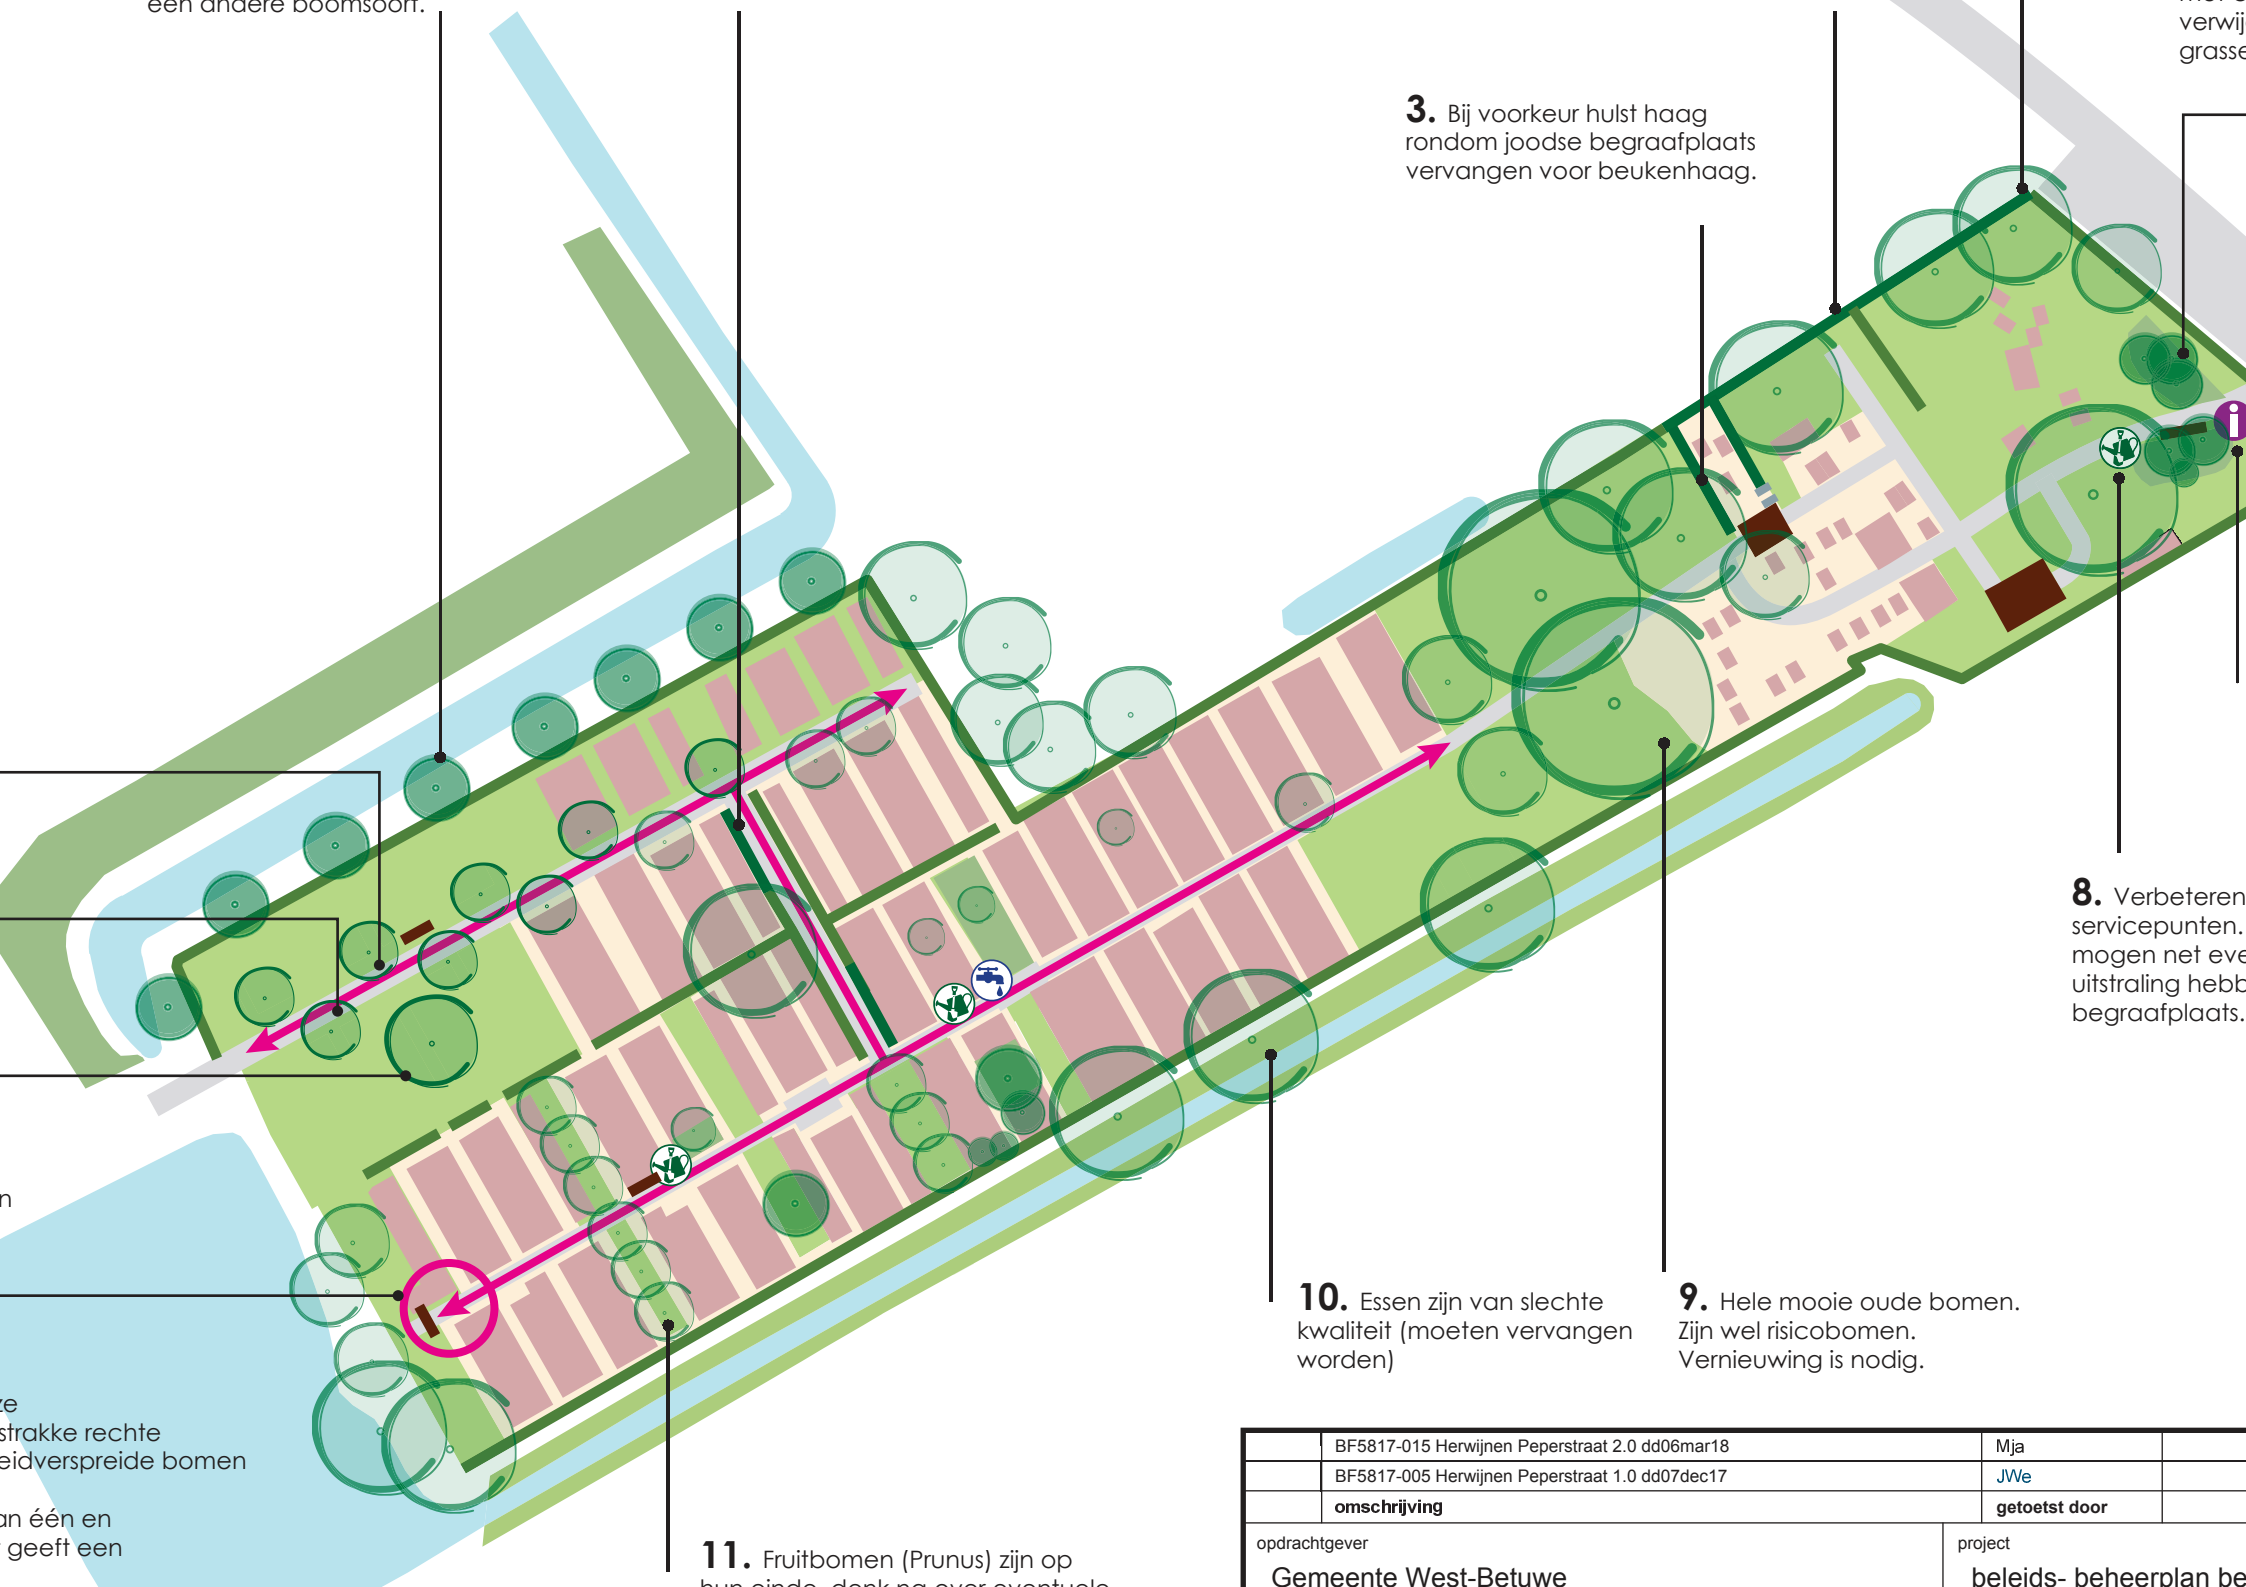
3. Bij voorkeur hulst haag rondom joodse begraafplaats vervangen voor beukenhaag.

8. Verbeteren servicepunten. mogen net even uitstraling hebben begraafplaats.

10. Essen zijn van slechte kwaliteit (moeten vervangen worden)

9. Hele mooie oude bomen. Zijn wel risicobomen. Vernieuwing is nodig.

11. Fruitbomen (Prunus) zijn op hun einde, denk na over eventuele

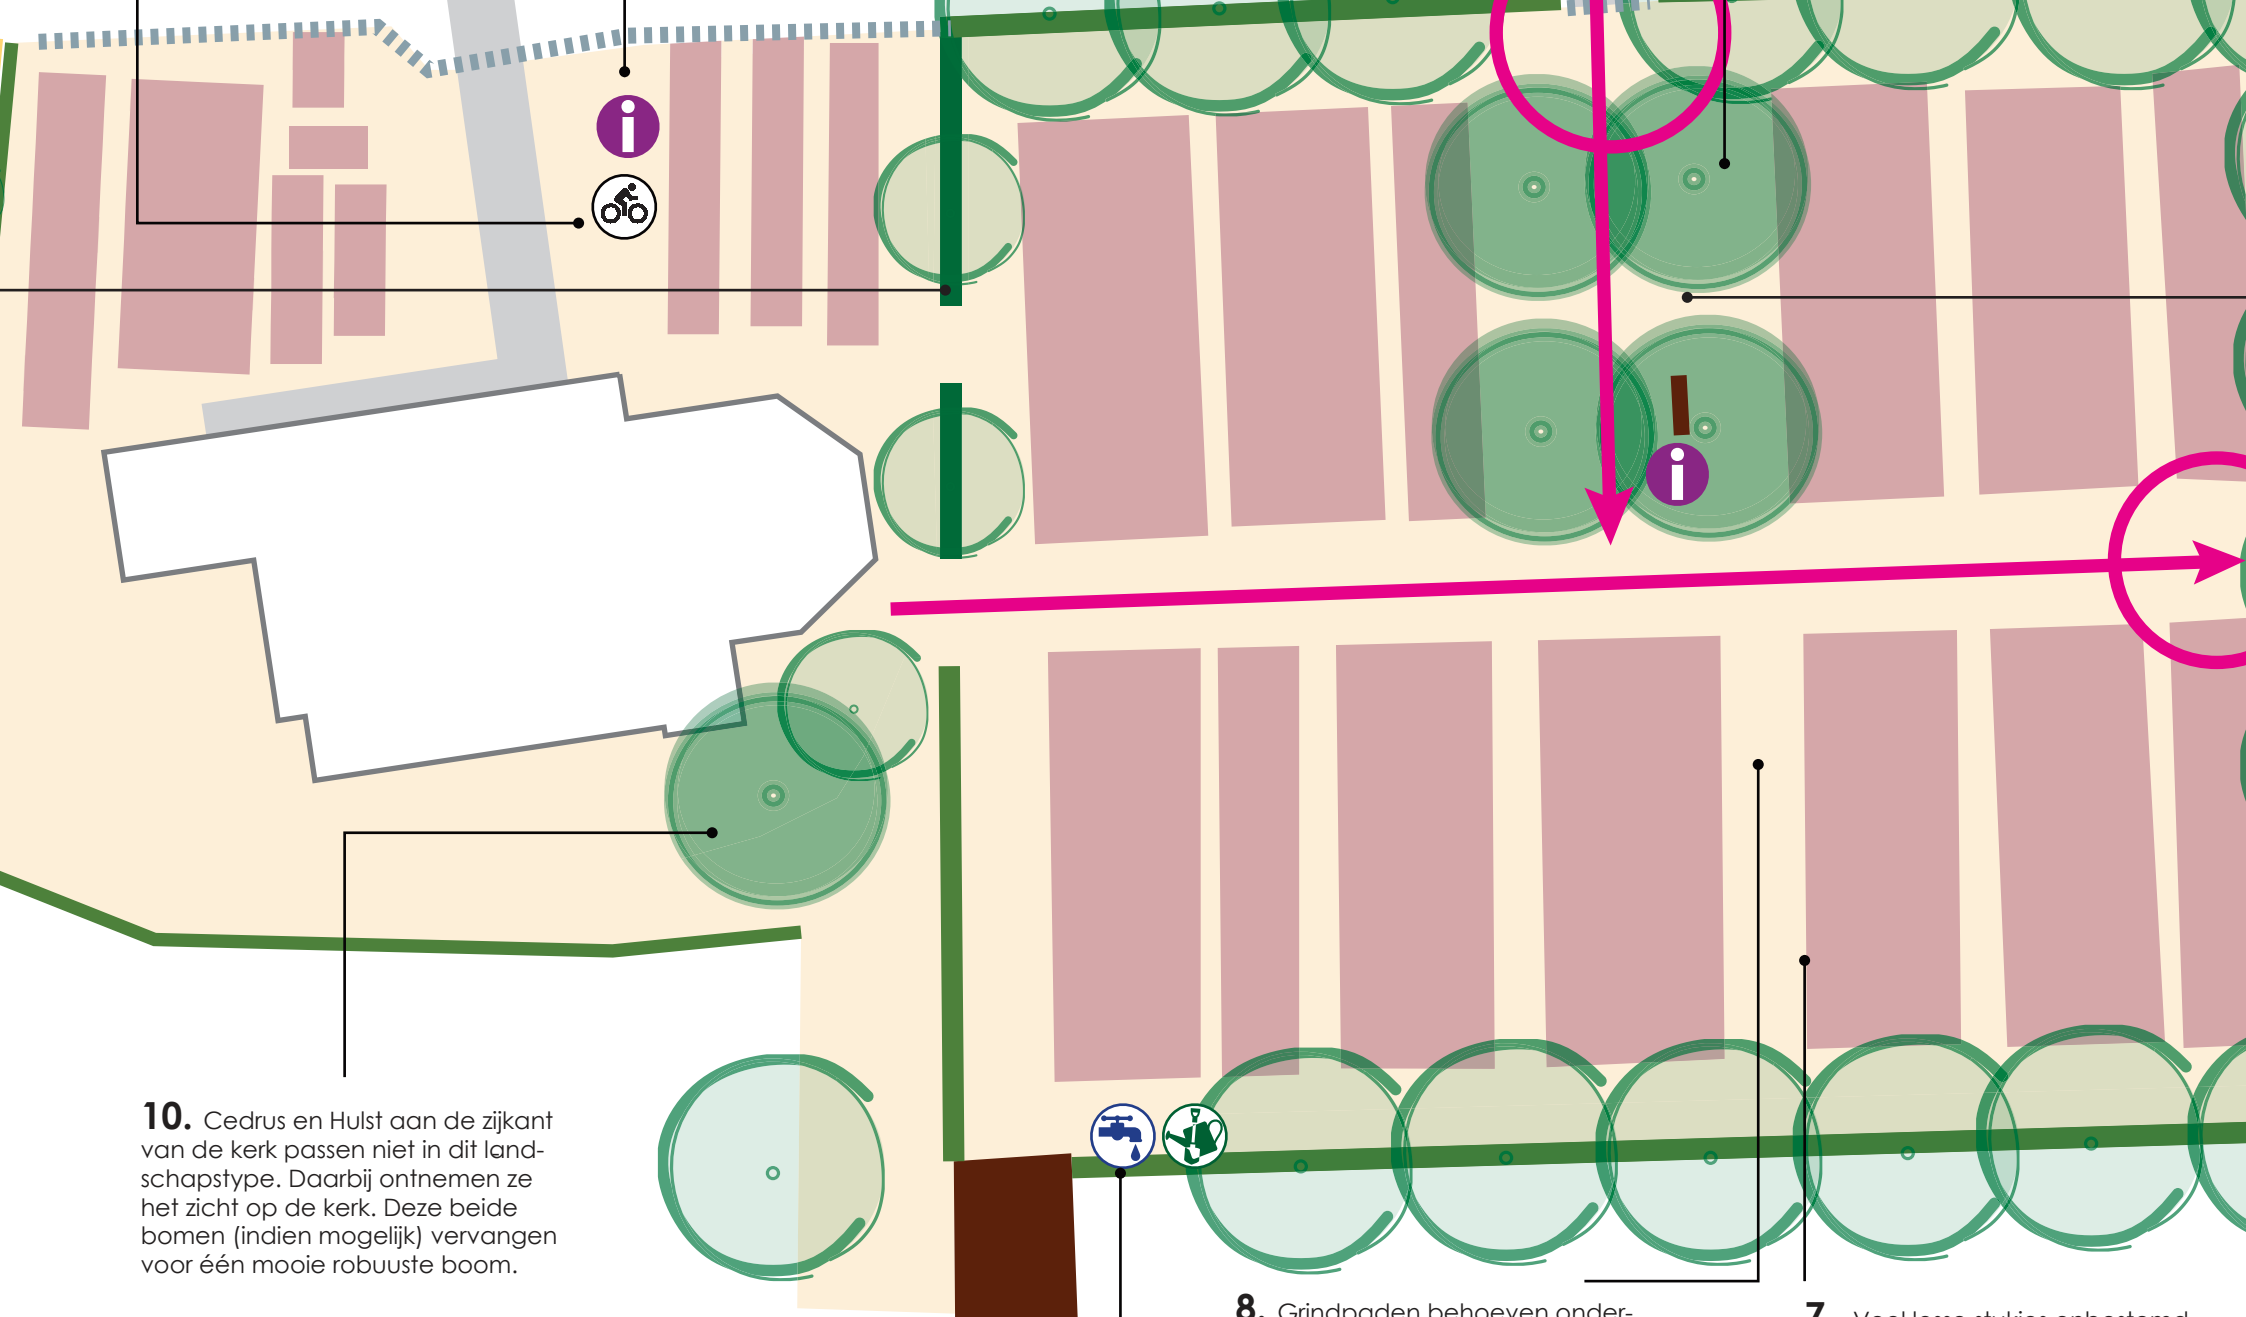
10. Cedrus en Hulst aan de zijkant van de kerk passen niet in dit landschapstype. Daarbij ontnemen ze het zicht op de kerk. Deze beide bomen (indien mogelijk) vervangen voor één mooie robuuste boom.

8. Grindpaden behoeven onderhoud. Duidelijkere scheiding maken tussen paden en graven (middels opsluiting van paden).

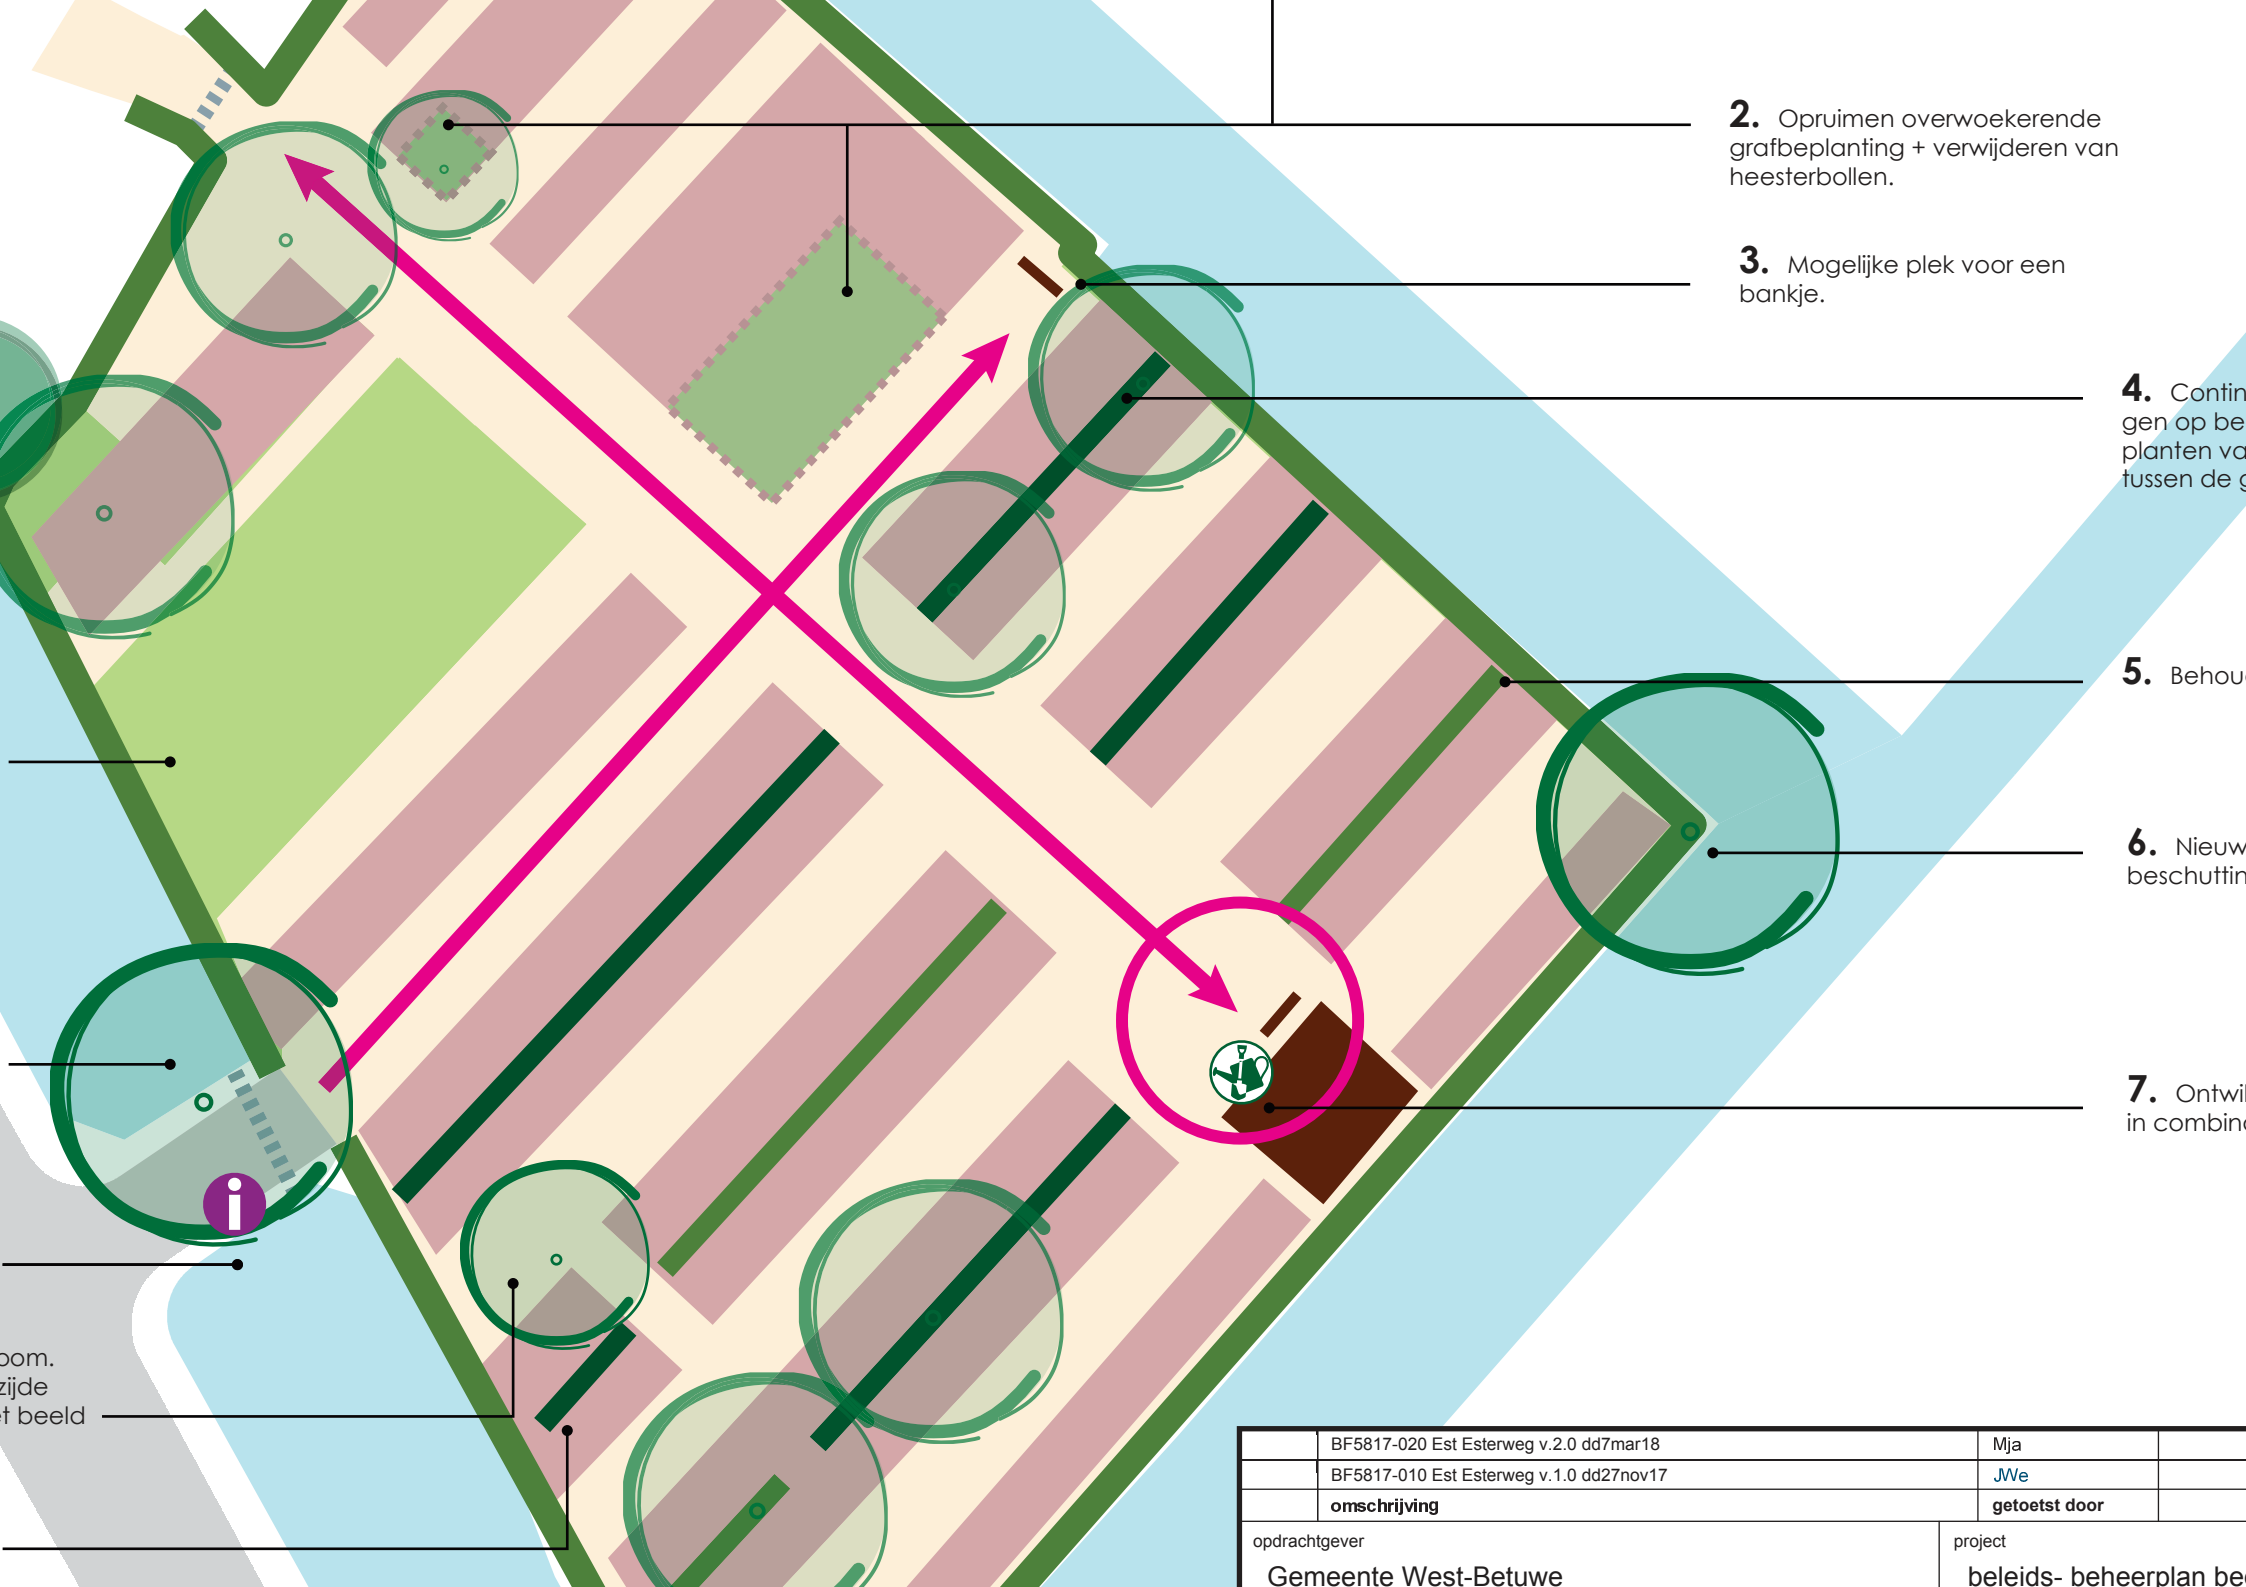
2. Opruimen overwoekerende grafbeplanting + verwijderen van heesterbollen.

3. Mogelijke plek voor een bankje.

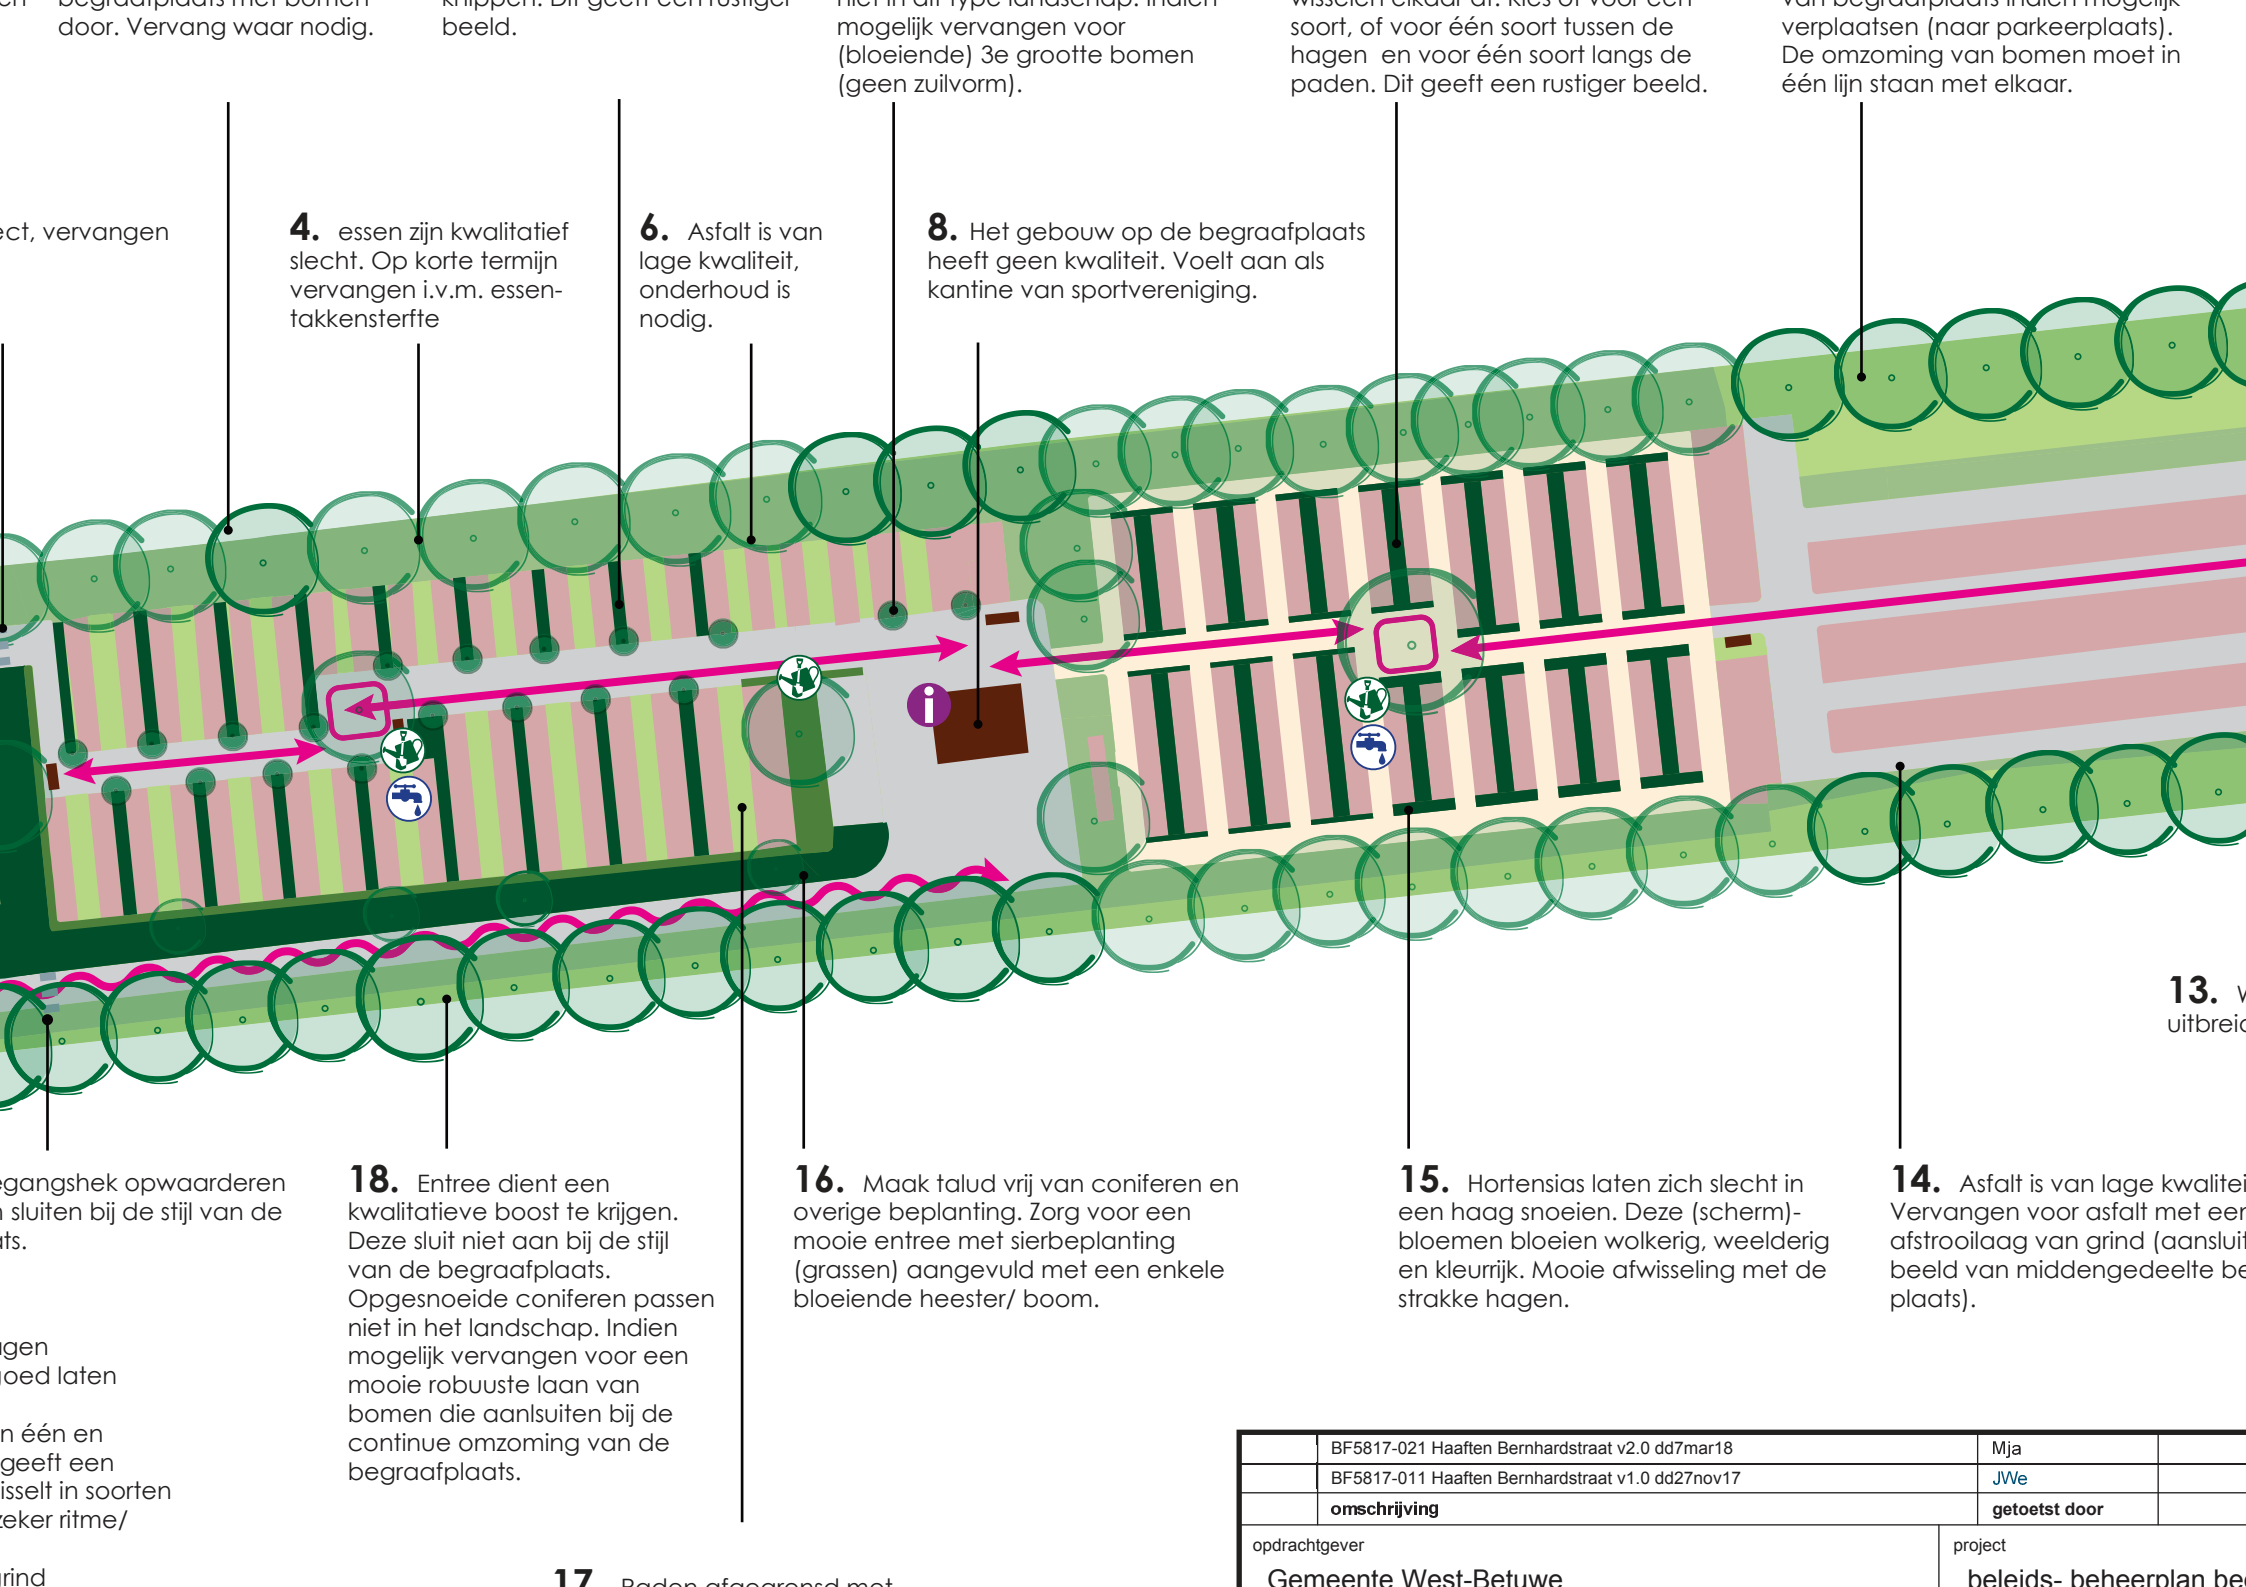
4. essen zijn kwalitatief slecht. Op korte termijn vervangen i.v.m. essentakkensterfte

6. Asfalt is van lage kwaliteit, onderhoud is nodig.

wisselen elkaar af. Kies of voor één soort, of voor één soort tussen de hagen en voor één soort langs de paden. Dit geeft een rustiger beeld.

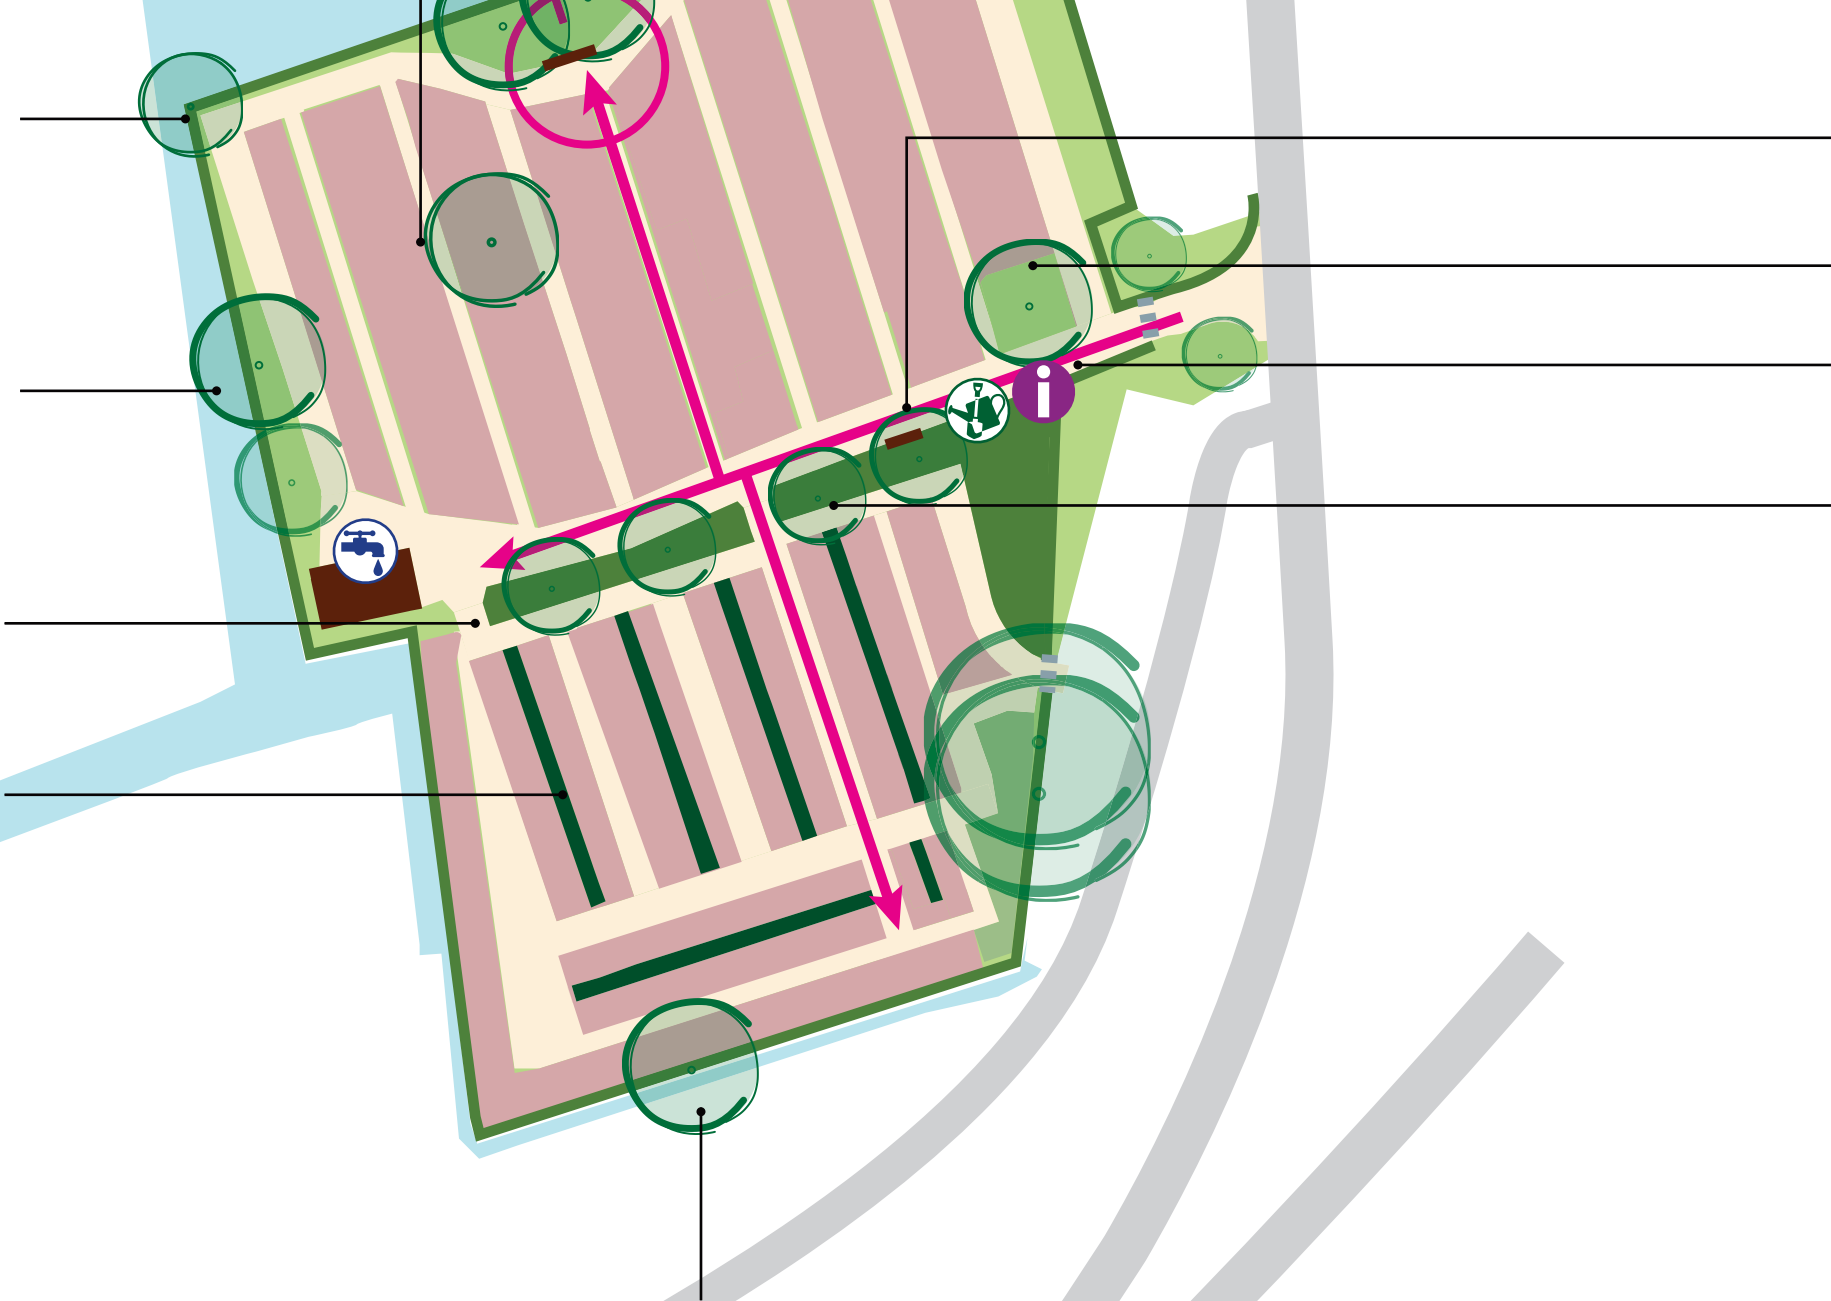
7. Suggestie voor het plaatsen van extra boom om de begraafplaats een meer omsloten en intiem karakter te geven.

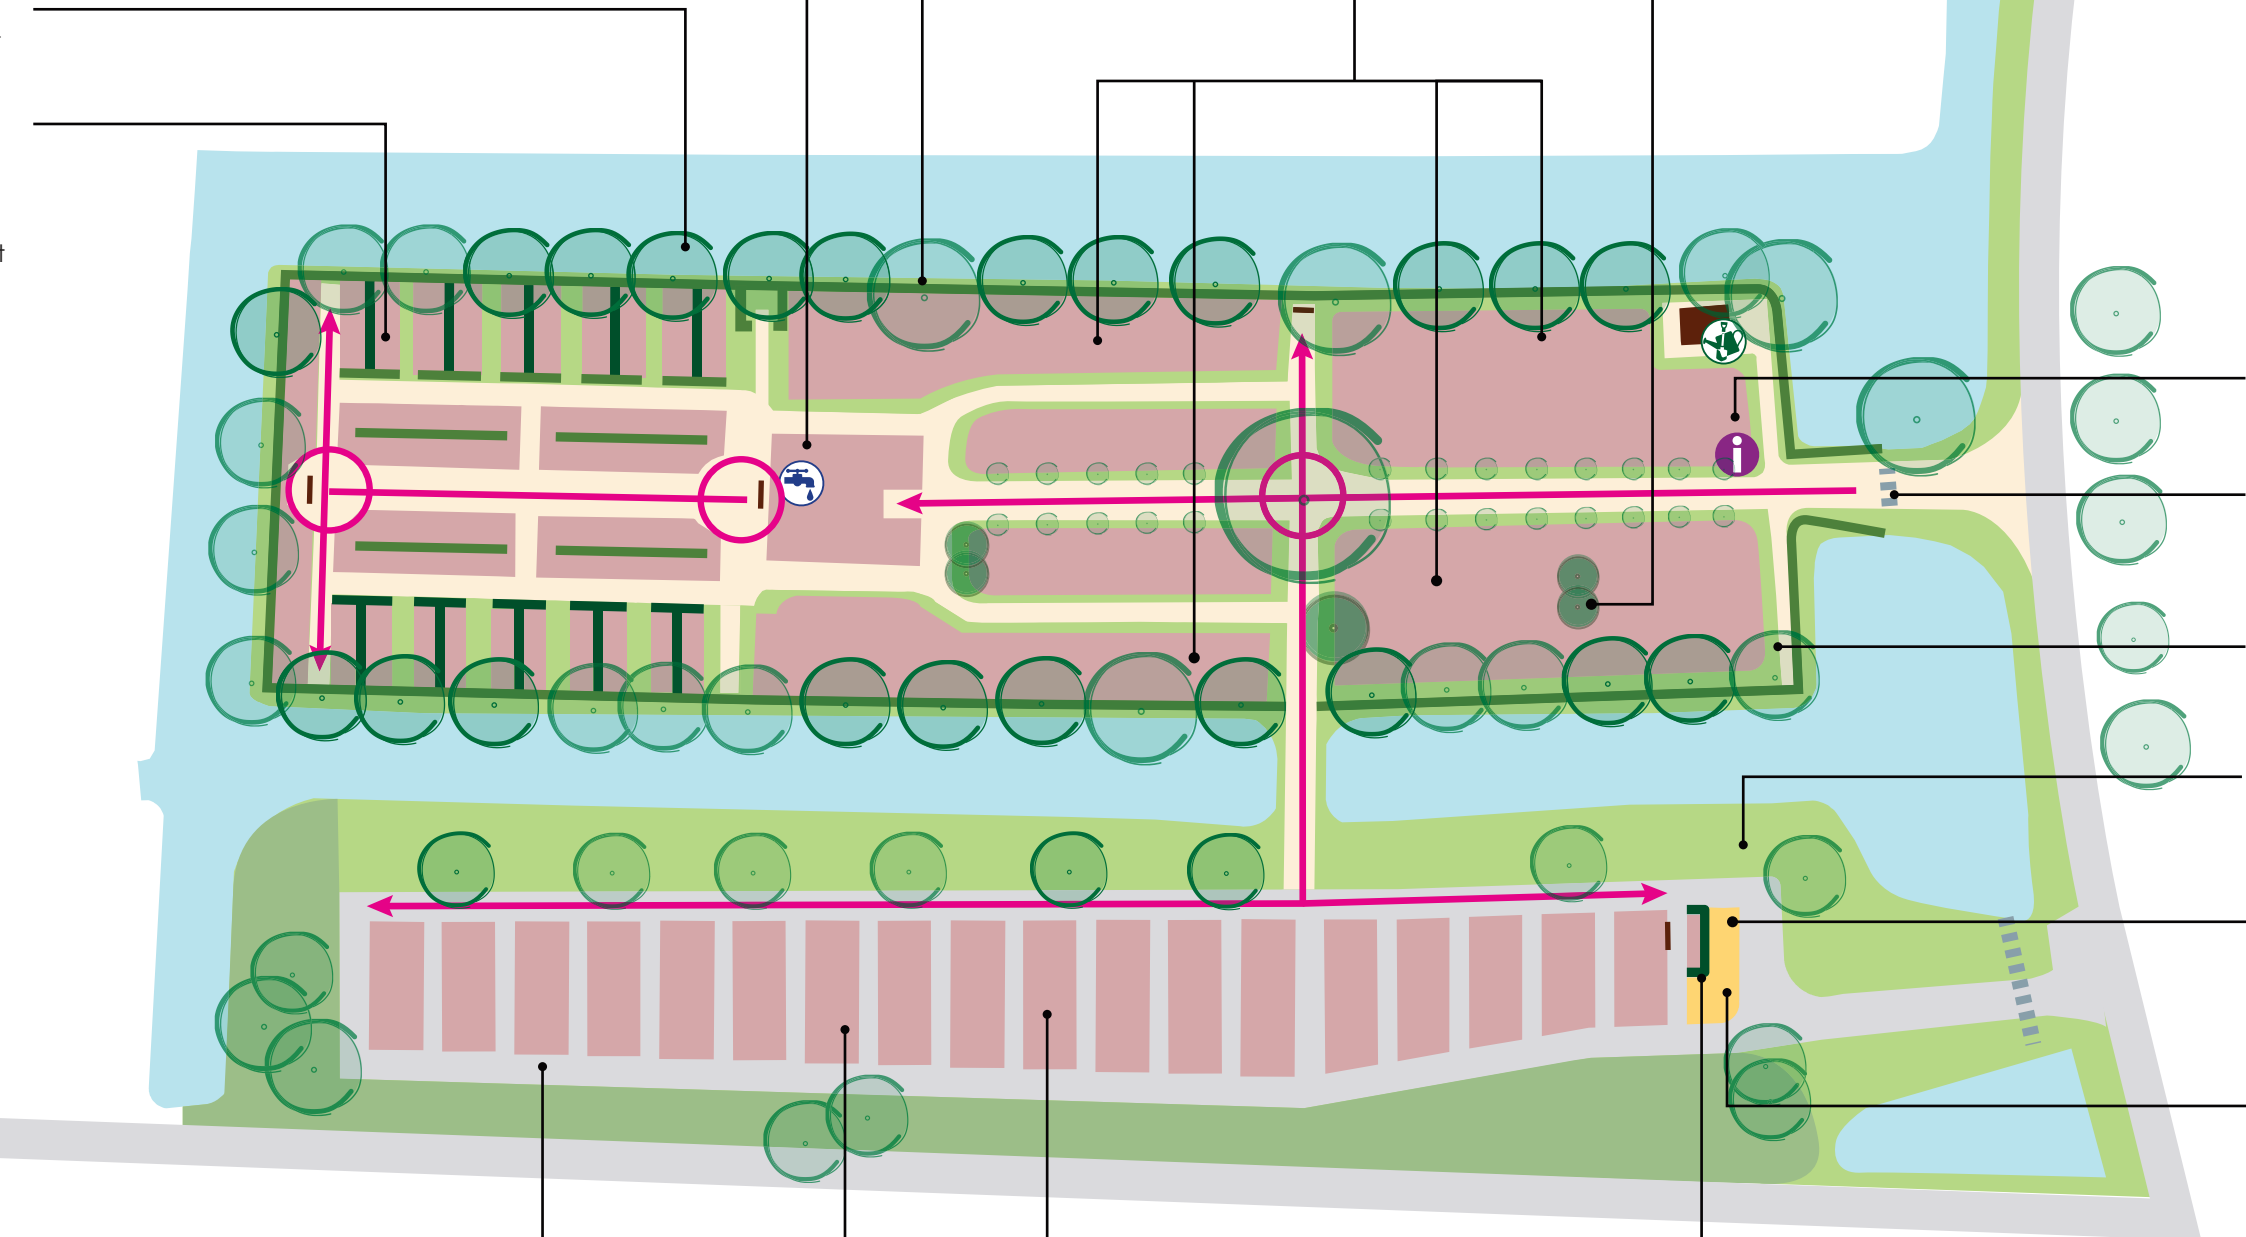
BF5817-024 Ophemert Hermoesestraat v2.0 dd7mar2018	Mja	
	BF5817-014 Ophemert Hermoesestraat v1.0 dd21nov17	JWe	
	omschrijving	getoetst door	
opdrachtgever	Gemeente West-Betuwe		project
			beleids- beheerplan be

13. Paden verkeren in zeer slechte conditie.

12. Voorkom dat het gras op de uitbreidingslocatie te lang wordt. Met regelmaat maaien.

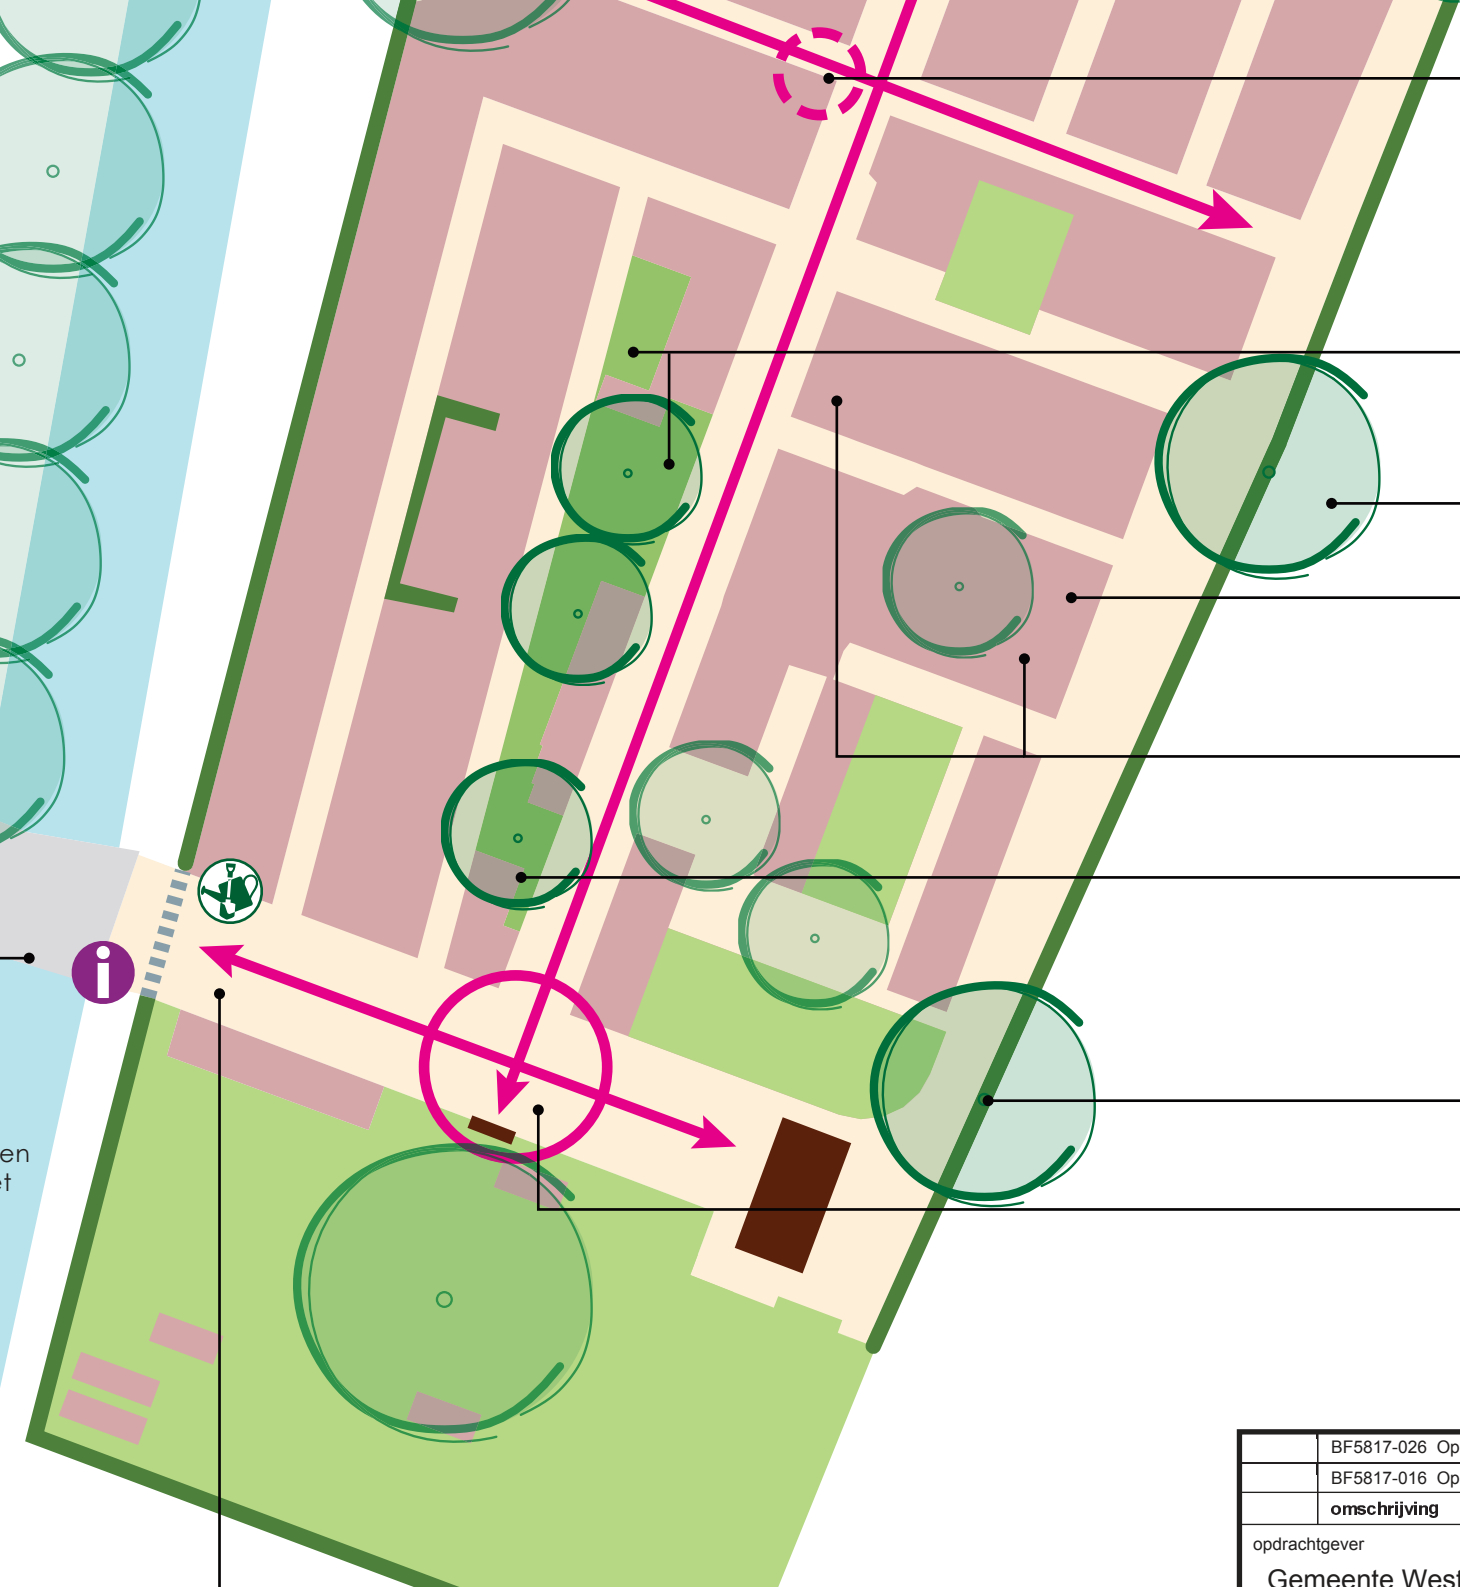
BF5817-026 Opijnen naast de kerk v2.0 dd7mar18	Mja	
	BF5817-016 Opijnen naast de kerk v1.0 dd29nov17	JWe	
	omschrijving	getoetst door	
opdrachtgever	Gemeente West-Betuwe		project
			beleids- beheerplan

3. Meer aandacht/ bijzondere plek voor het monument ter nagedachtenis aan alle onbekende slachtoffers van oorlog en geweld.

4. Heestervakken in het midden weghalen. Inplanten met mooie bodembedekkers en nieuwe bomen.
