2.24 Algemene Begraafplaats Opijnen, Slotstraat

Op alle begraafplaatsen waar geruimd is, zijn verzamelgraven aangebracht. De graven zijn niet als zodanig herkenbaar. De verzamelgraven zijn zo gelegen, dat ze makkelijk te heropenen zijn en liggen daardoor uit de loop. Veelal liggen deze verzamelgraven in het uitbreidingsdeel, waardoor het nu nog geen onderdeel uitmaakt van de bestaande begraafplaats.

project
Beleids- en beheerplan
Begraafplaatsen Geldermalsen

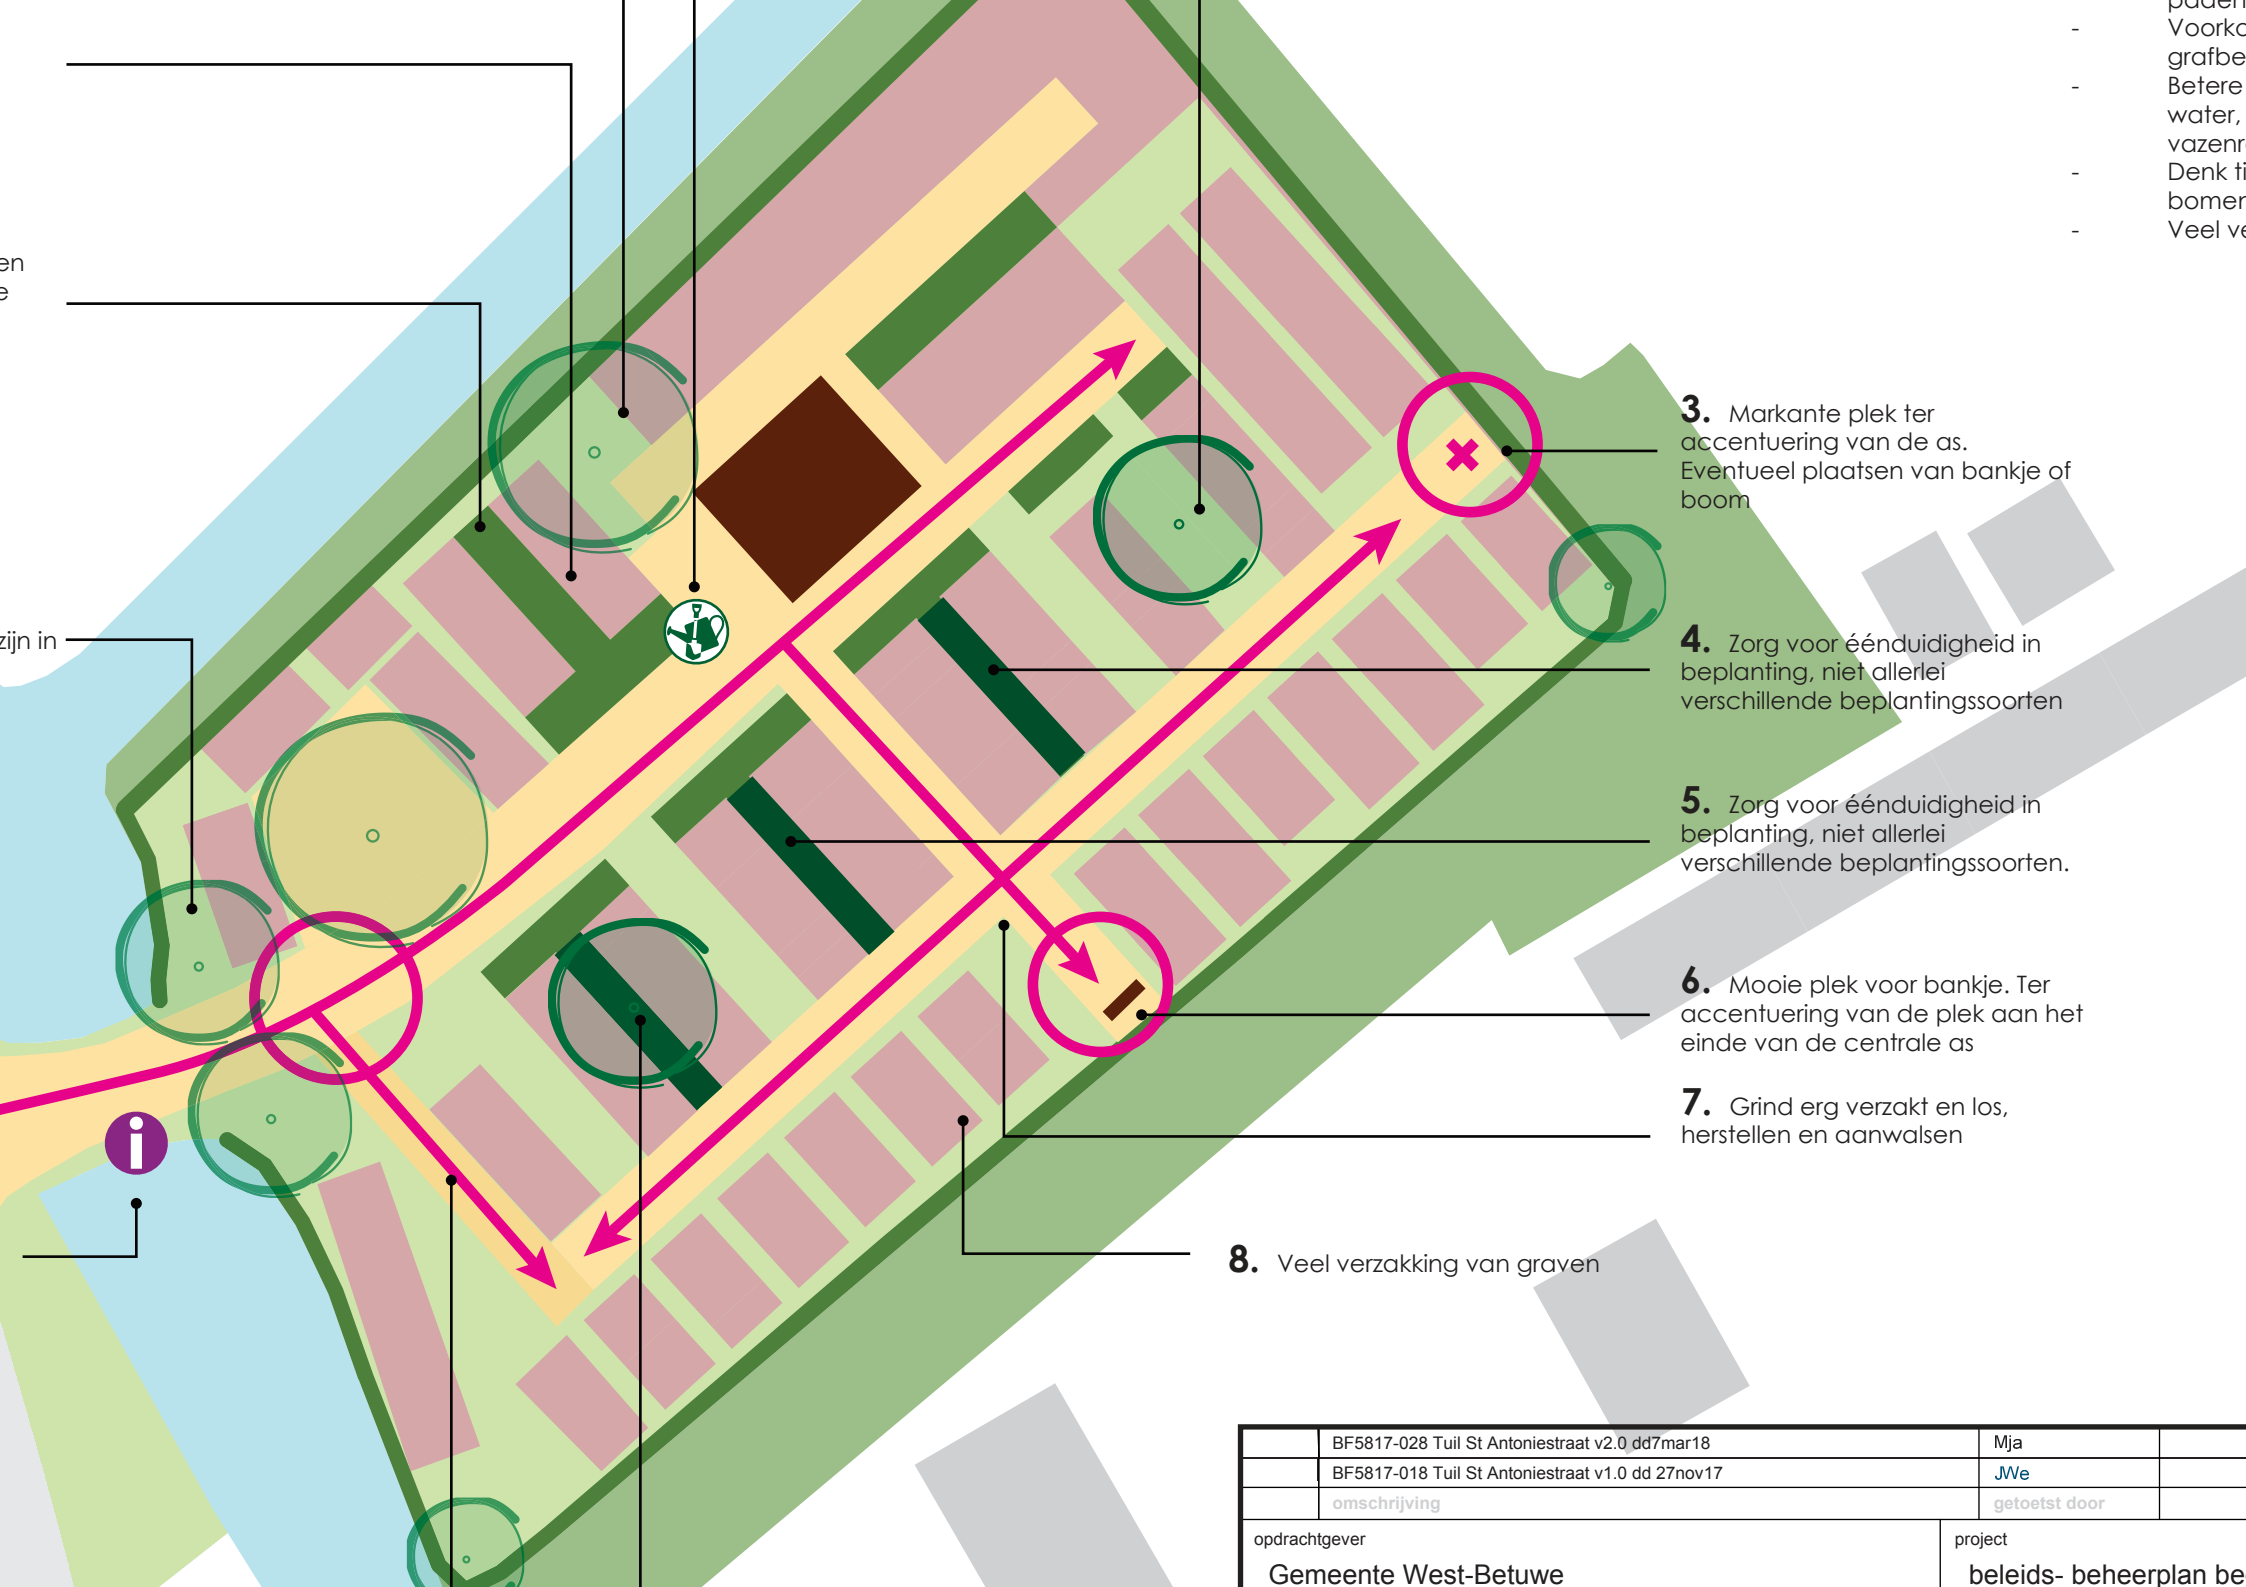
3. Markante plek ter accentuering van de as. Eventueel plaatsen van bankje of boom

4. Zorg voor éénduidigheid in beplanting, niet allerlei verschillende beplantingssoorten

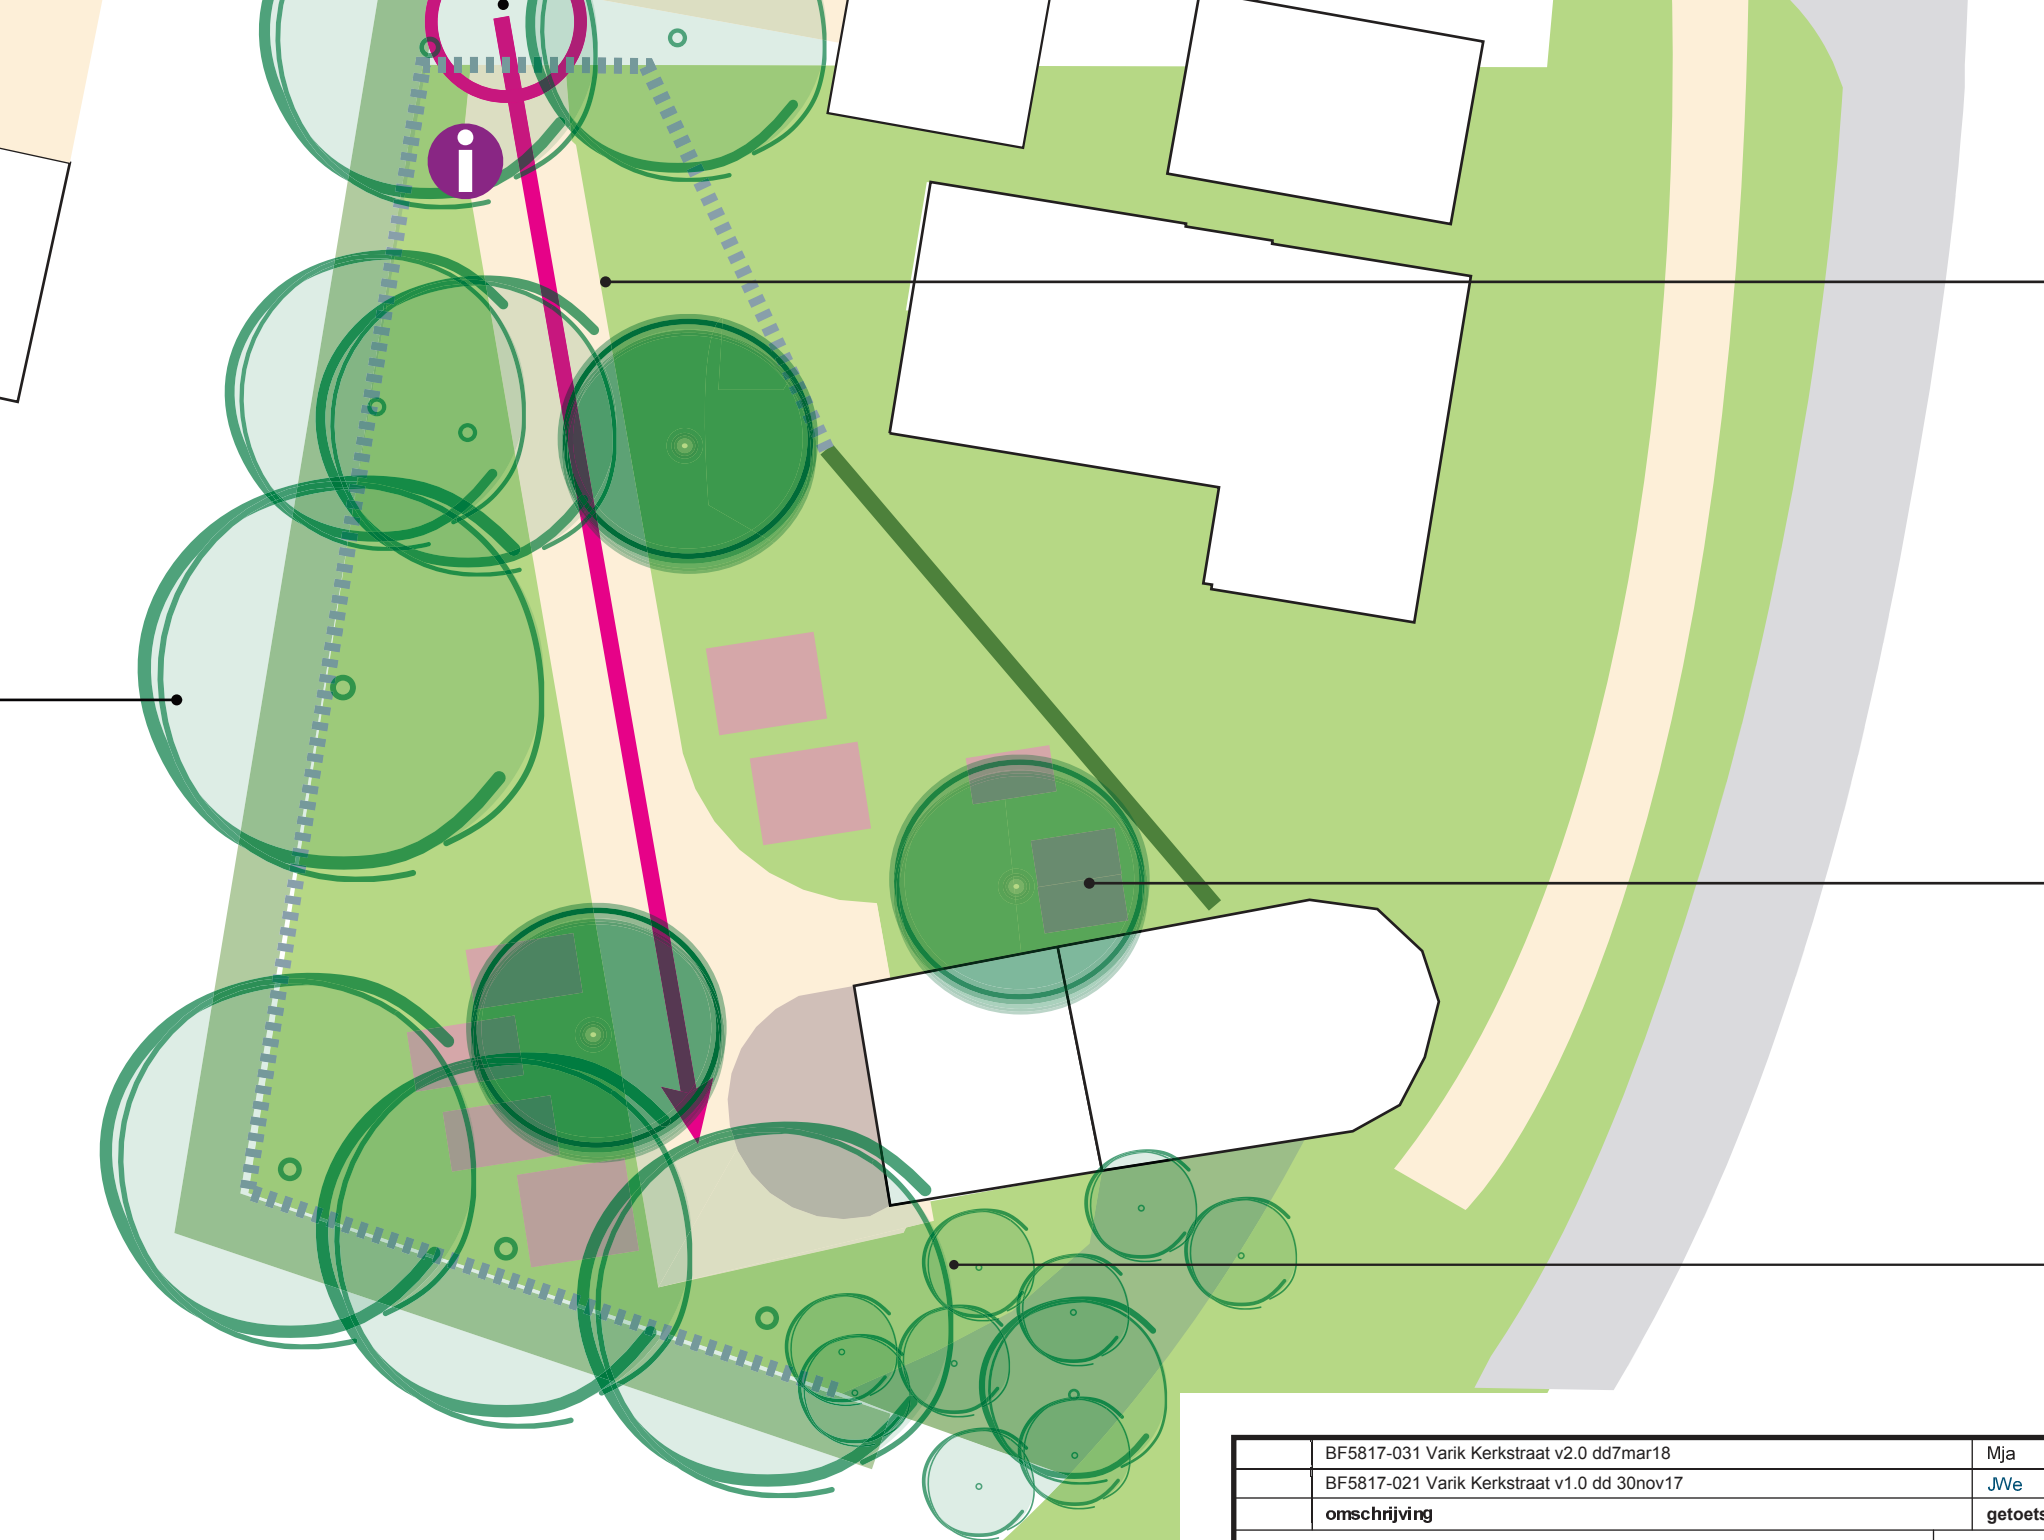
3. Het opst...
 het pad hee...
 Dit voorkom...
 komt te ligge...

4. Blauwspo...
 verwijderen...
 aanplanten.

5. Aan de...
 kerk ligt ve...

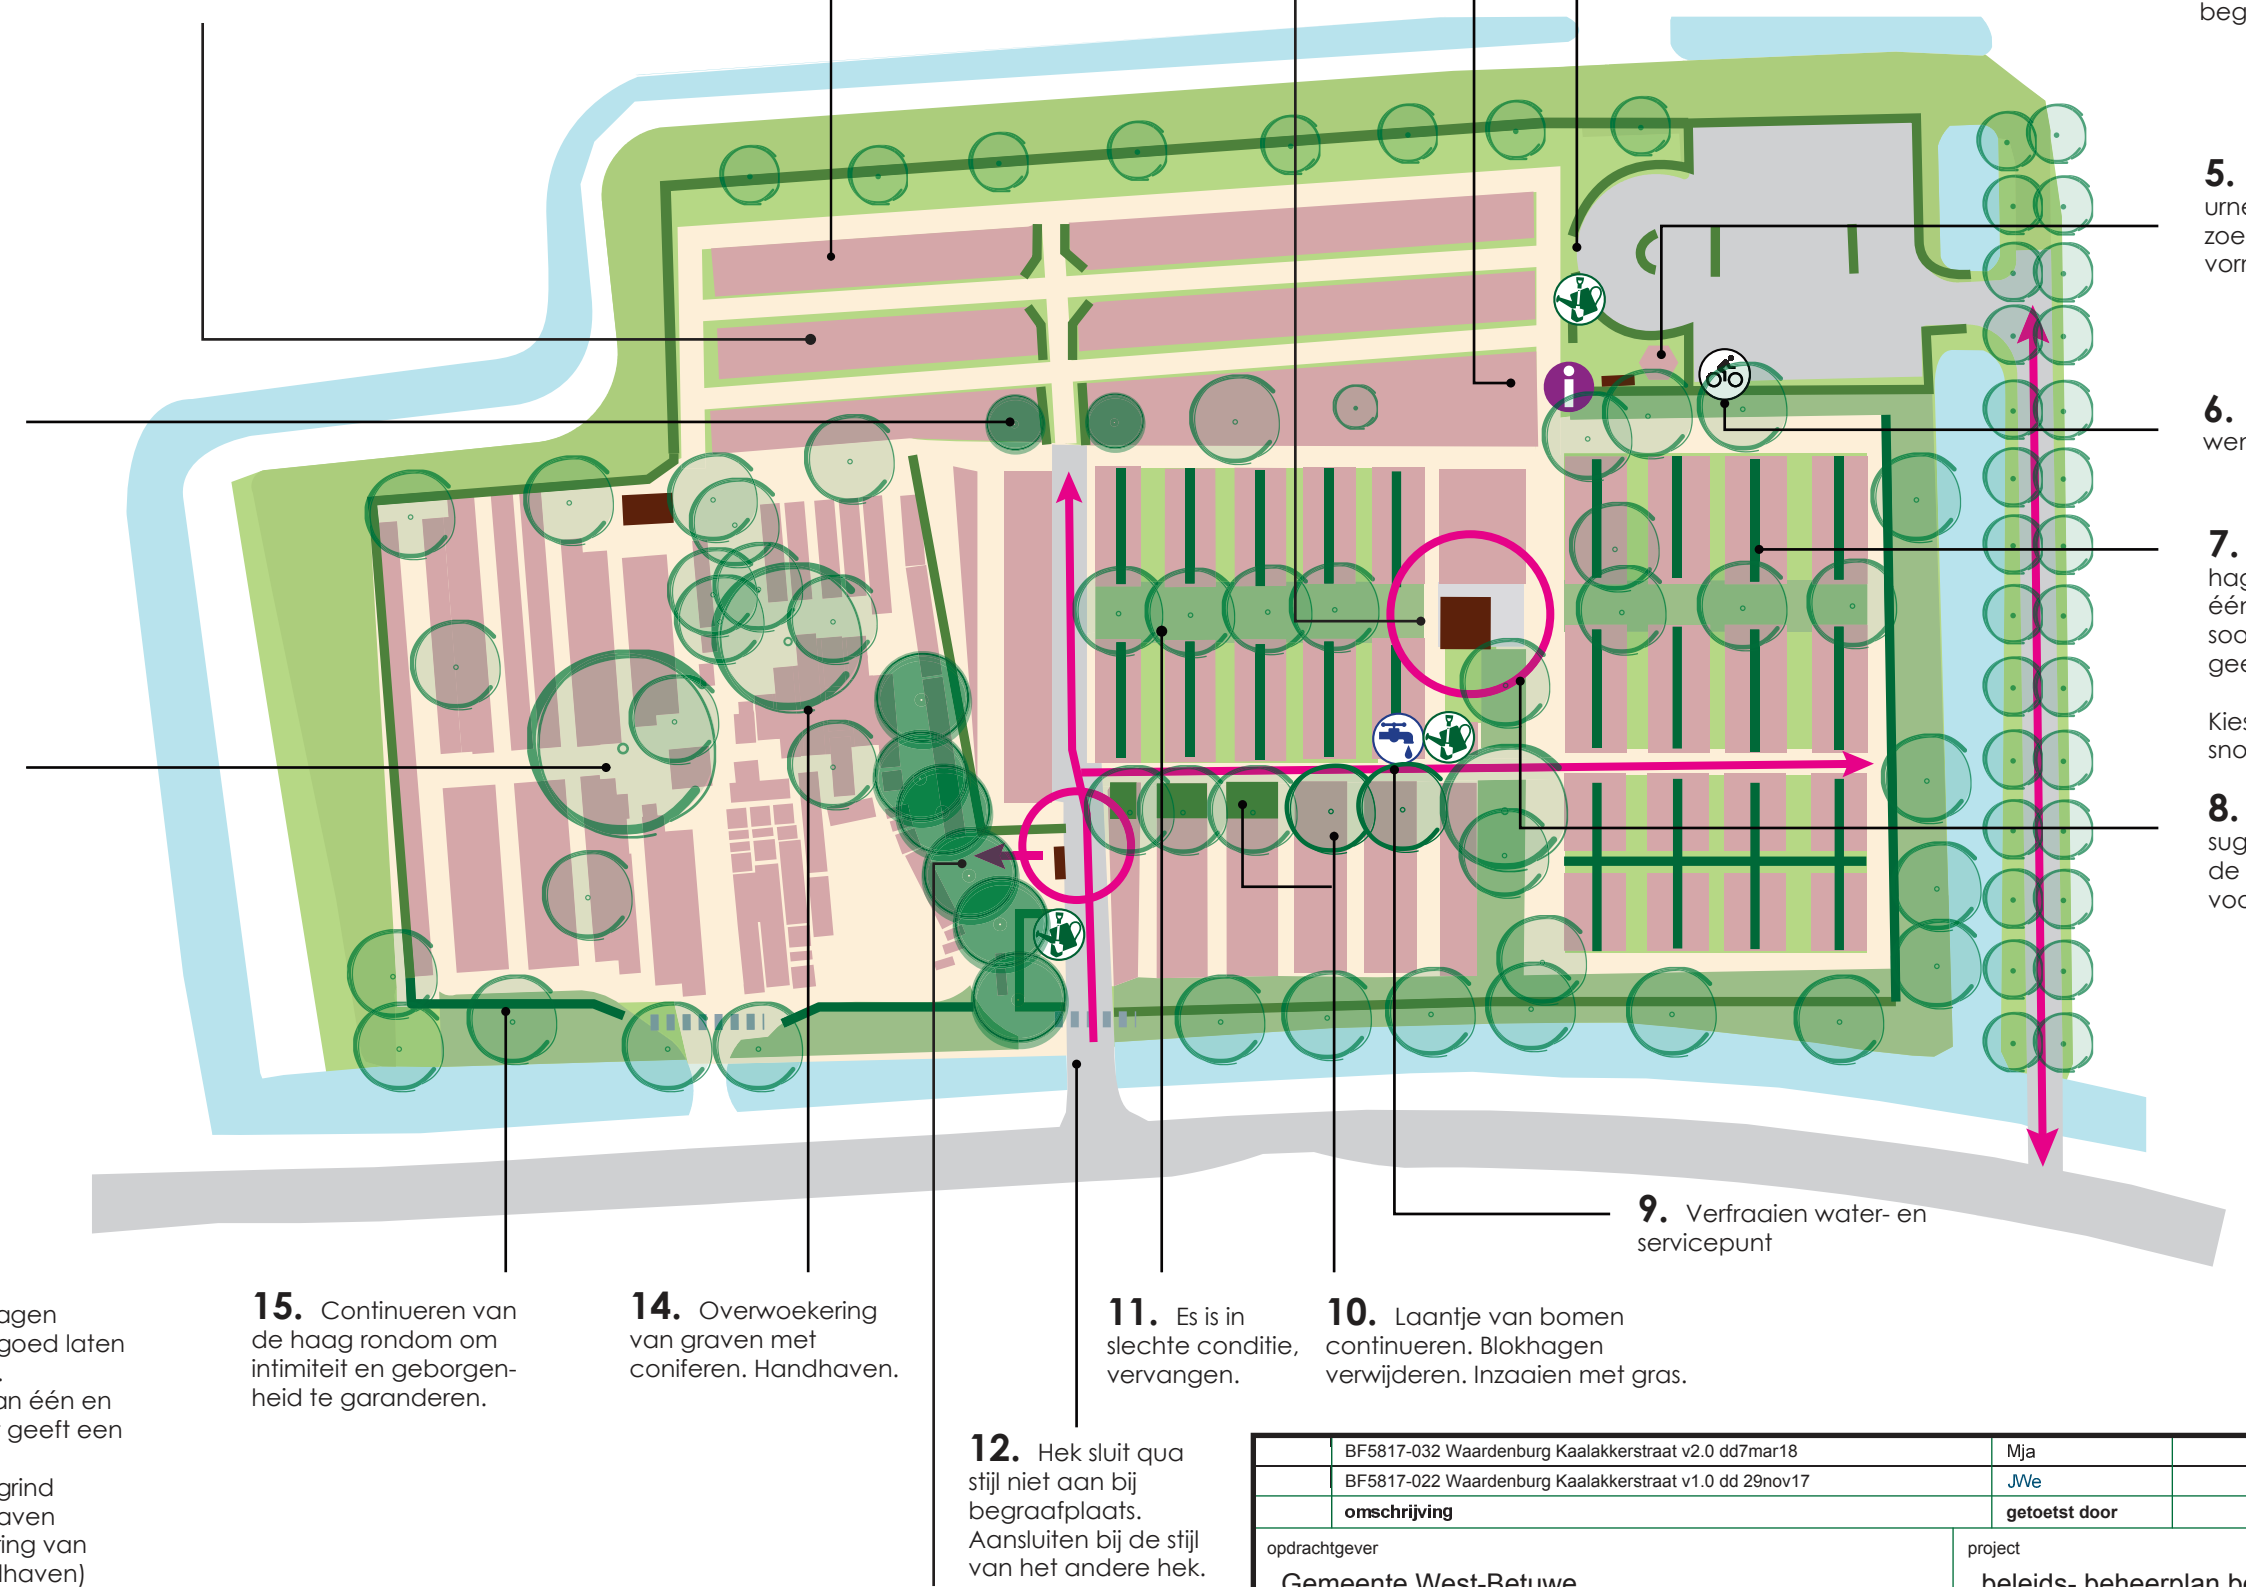
beg
5. urne
 zoe
 vor
6. wer
7. ha
 één
 soo
 gee
 Kies
 sno
8. sug
 de
 voo

9. Verfraaien water- en servicepunt
