GEMEENTE WEST BETUWE

Bijlage I

***Overzichtslijst geïnspecteerde
objecten***

Bijlage II

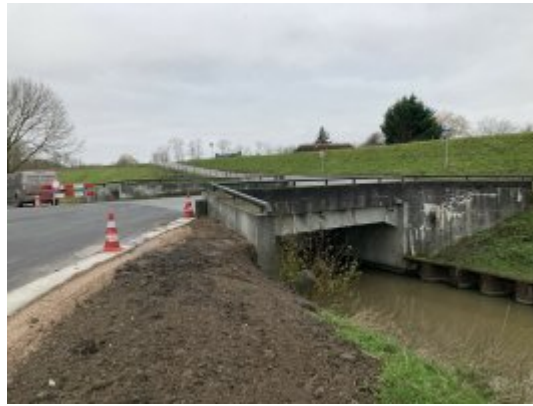
Element		Bouwdeel			Materiaal soort		Conditie score	Verzorgings score
144 - Hemelwaterafvoer (HWA)		1249 - Hemelwaterafvoer (HWA), Algemeen			14 - Staal		1 - Uitstekende	5 - Slechte
Datum	Inspecteur	Gebrek	Soort gebrek	Ernst	Intensiteit	Omvang	Conditie score	
2023-12-15	cprium	G-088 - Verstopping	1 - Werking primair	1 - Ernstig	3 - Eindstadium	4 - Aanzienlijk 30% tot 70%	5 - Slechte	
Theoretische levensduur		Restlevensduur			Opmerking

Element		Bouwdeel			Materiaal soort		Conditie score	Verzorgings score
147 - Hoofddraagconstructie		1328 - Langsligger			3 - Beton		1 - Uitstekende	1 - Uitstekende
Datum	Inspecteur	Gebrek	Soort gebrek	Ernst	Intensiteit	Omvang	Conditie score	
2023-12-15	cprium	G-056 - Scheur, niet constructief	8 - Basiskwaliteit en veroudering onderdelen	2 - Serieus	3 - Eindstadium	1 - Incidenteel <2%	1 - Uitstekende	
Theoretische levensduur		Restlevensduur			Opmerking

Datum	Inspecteur	Gebrek	Soort gebrek	Ernst	Intensiteit	Omvang	Conditie score	
2023-12-15	cprium	G-056 - Scheur, niet constructief	8 - Basiskwaliteit en veroudering onderdelen	2 - Serieus	3 - Eindstadium	2 - Plaatselijk 2% tot 10%	2 - Goede

Datum	Inspecteur	Gebrek	Soort gebrek	Ernst	Intensiteit	Omvang	Conditie score	
2023-12-15	cprium	G-191 - Onthechting	3 - Materiaalintrinsiek	1 - Ernstig	3 - Eindstadium	5 - Algemeen >= 70%	6 - Zeer slechte	
Theoretische levensduur		Restlevensduur		Opmerking

Element			Bouwdeel		Materiaal soort		Conditie score	Verzorgings score
349 - Borstwering			2039 - Borstwering, Algemeen		3 - Beton		3 - Redelijke	1 - Uitstekende
Datum	Inspecteur	Gebrek	Soort gebrek	Ernst	Intensiteit	Omvang	Conditie score	
2023-12-15	cprium	G-056 - Scheur, niet constructief	8 - Basiskwaliteit en veroudering onderdelen	2 - Serieus	3 - Eindstadium	2 - Plaatselijk 2% tot 10%	2 - Goede	
Theoretische levensduur		Restlevensduur		Opmerking				
0

Datum	Inspecteur	Gebrek	Soort gebrek	Ernst	Intensiteit	Omvang	Conditie score	
2023-12-15	cprium	G-104 - Vervuiling	10 - Afwerking	3 - Gering	2 - Gevorderd stadium	2 - Plaatselijk 2% tot 10%	1 - Uitstekende	
Theoretische levensduur		Restlevensduur		Opmerking				
0

Datum	Inspecteur	Gebrek	Soort gebrek	Ernst	Intensiteit	Omvang	Conditie score	
2023-12-15	cprium	G-028 - Afbrokkelen	2 - Constructief primair	1 - Ernstig	3 - Eindstadium	1 - Incidenteel <2%	2 - Goede	
Theoretische levensduur		Restlevensduur		Opmerking				
0

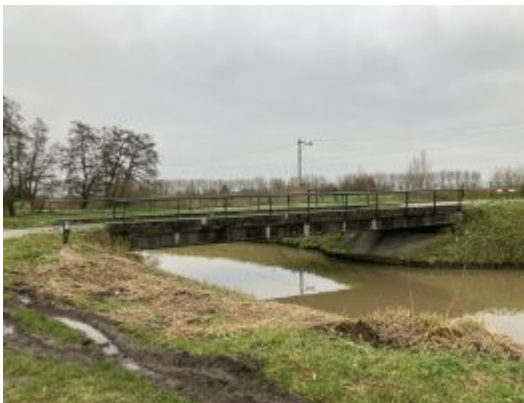
193 - Schampkant		1477 - Schampkant, Algemeen			3 - Beton		3 - Redelijke	1 - Uit­stek­ende
Datum	Inspecteur	Gebrek	Soort gebrek	Ernst	Intensiteit	Omvang	Conditie­score	
2023-12-15	cprium	G-028 - Af­brok­kelen	2 - Con­struc­tief primair	1 - Ernstig	3 - Eind­stadium	2 - Plaatselijk 2% tot 10%	3 - Redelijke	
Theoretische levens­duur		Rest­levens­duur			Op­merking

202 - Steunpunt		1326 - Land­hoofd			3 - Beton		1 - Uit­stek­ende	3 - Redelijke
Datum	Inspecteur	Gebrek	Soort gebrek	Ernst	Intensiteit	Omvang	Conditie­score	
2023-12-15	cprium	G-181 - Aan­groei	10 - Af­werking	3 - Gering	2 - Ge­vor­derd stadium	5 - Algemeen >= 70%	3 - Redelijke	
Theoretische levens­duur		Rest­levens­duur			Op­merking

222 - Verharding weg­type 4 (licht belast)		1044 - Asfalt­con­struc­tie			7 - Asfalt		5 - Slechte	3 - Redelijke
Datum	Inspecteur	Gebrek	Soort gebrek	Ernst	Intensiteit	Omvang	Conditie­score	
2023-12-15	cprium	G-104 - Ver­vuiling	10 - Af­werking	3 - Gering	2 - Ge­vor­derd stadium	4 - Aanzienlijk 30% tot 70%	2 - Goede	
Theoretische levens­duur		Rest­levens­duur			Op­merking

Datum	Inspecteur	Gebrek	Soort gebrek	Ernst	Intensiteit	Omvang	Conditie score
2023-12-15	cpruim	G-048 - Onderdeel, ontbreekt	8 - Basiskwaliteit en veroudering onderdelen	2 - Serieus	3 - Eindstadium	2 - Plaatselijk 2% tot 10%	2 - Goede
Theoretische levensduur		Restlevensduur		Opmerking

Element		Bouwdeel		Materiaal soort		Conditie score	Verzorgings score
233 - Voegovergang		1700 - Rij-ijzer		14 - Staal		4 - Matige	1 - Uitstekende
Datum	Inspecteur	Gebrek	Soort gebrek	Ernst	Intensiteit	Omvang	Conditie score
2023-12-15	cpruim	G-037 - Corrosie, uniform	7 - Materiaal oppervlak	2 - Serieus	2 - Gevorderd stadium	4 - Aanzienlijk 30% tot 70%	3 - Redelijke
Theoretische levensduur		Restlevensduur		Opmerking

Datum	Inspecteur	Gebrek	Soort gebrek	Ernst	Intensiteit	Omvang	Conditie score	
2023-12-15	cprium	G-037 - Corrosie, uniform	7 - Materiaal oppervlak	2 - Serieus	1 - Beginstadium	2 - Plaatselijk 2% tot 10%	1 - Uitstekende	
Theoretische levensduur		Restlevensduur		Opmerking

Datum	Inspecteur	Gebrek	Soort gebrek	Ernst	Intensiteit	Omvang	Conditie score	
2023-12-15	cprium	G-048 - Onderdeel, ontbreekt	8 - Basiskwaliteit en veroudering onderdelen	2 - Serieus	3 - Eindstadium	1 - Incidenteel <2%	1 - Uitstekende	
Theoretische levensduur		Restlevensduur		Opmerking				
				Bevestigingsmiddelen ontbreken.

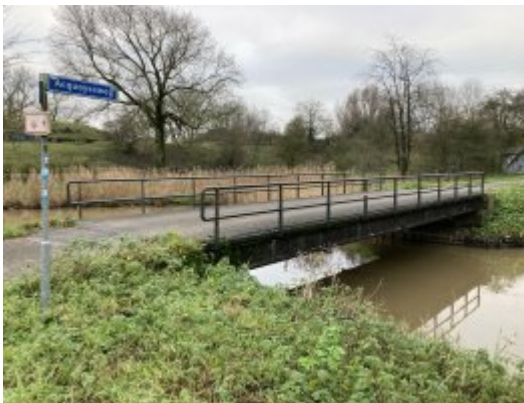
Element			Bouwdeel			Materiaal soort		Conditie score	Verzorging score
147 - Hoofddraagconstructie			1179 - Dwarsdrager			14 - Staal		1 - Uitstekende	1 - Uitstekende
Element			Bouwdeel			Materiaal soort		Conditie score	Verzorging score
193 - Schampkant			1477 - Schampkant, Algemeen			3 - Beton		1 - Uitstekende	1 - Uitstekende
Datum	Inspecteur	Gebrek	Soort gebrek	Ernst	Intensiteit	Omvang	Conditie score		
2023-12-15	cprium	G-104 - Vervuiling	10 - Afwerking	3 - Gering	2 - Gevorderd stadium	2 - Plaatselijk 2% tot 10%	1 - Uitstekende

Element			Bouwdeel			Materiaal soort		Conditie score	Verzorging score
202 - Steunpunt			1326 - Landhoofd			3 - Beton		1 - Uitstekende	1 - Uitstekende
Element			Bouwdeel			Materiaal soort		Conditie score	Verzorging score
222 - Verharding wegtype 4 (licht belast)			1044 - Asfaltconstructie			7 - Asfalt		4 - Matige	1 - Uitstekende
Datum	Inspecteur	Gebrek	Soort gebrek	Ernst	Intensiteit	Omvang	Conditie score		
2023-12-15	cprium	G-056 - Scheur, niet constructief	8 - Basiskwaliteit en veroudering onderdelen	2 - Serieus	3 - Eindstadium	2 - Plaatselijk 2% tot 10%	2 - Goede		
Theoretische levensduur		Restlevensduur		Opmerking

Datum	Inspecteur	Gebrek	Soort gebrek	Ernst	Intensiteit	Omvang	Conditie score		
2023-12-15	cprium	G-025 - Verzakking	2 - Constructief primair	1 - Ernstig	2 - Gevorderd stadium	2 - Plaatselijk 2% tot 10%	2 - Goede

Datum	Inspecteur	Gebrek	Soort gebrek	Ernst	Intensiteit	Omvang	Conditie score
2023-12-15	cpruim	G-191 - Onthechting	3 - Materiaalintrinsiek	1 - Ernstig	3 - Eindstadium	2 - Plaatselijk 2% tot 10%	3 - Redelijke
Theoretische levensduur		Restlevensduur		Opmerking

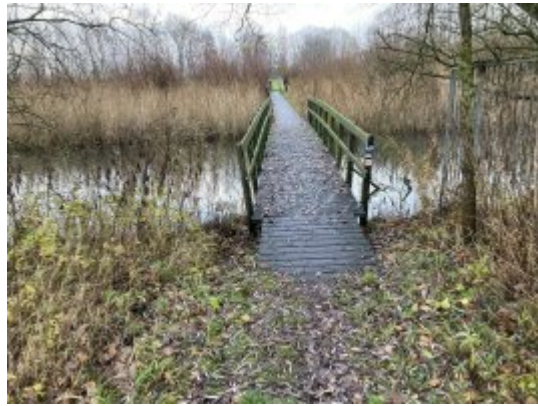
Element		Bouwdeel		Materiaal soort			Conditie score	Verzorging score
111 - Bebording en bewegwijzering (statisch)		1054 - Bebording/bewegwijzering (statisch), Algemeen		6 - Kunststof			1 - Uitstekende	1 - Uitstekende
147 - Hoofddraagconstructie		1328 - Langsligger		14 - Staal			1 - Uitstekende	1 - Uitstekende
147 - Hoofddraagconstructie		1461 - Rijdek		2 - Hout			1 - Uitstekende	1 - Uitstekende
147 - Hoofddraagconstructie		1461 - Rijdek		6 - Kunststof			1 - Uitstekende	2 - Goede
Datum	Inspecteur	Gebrek	Soort gebrek	Ernst	Intensiteit	Omvang	Conditie score	
2023-12-18	cdobbelaar	G-104 - Vervuiling	10 - Afwerking	3 - Gering	2 - Gevorderd stadium	4 - Aanzienlijk 30% tot 70%	2 - Goede	
Theoretische levensduur		Restlevensduur		Opmerking

Datum	Inspecteur	Gebrek	Soort gebrek	Ernst	Intensiteit	Omvang	Conditie score	
2023-12-18	cdobbelaar	G-191 - Onthechting	3 - Materiaalintrinsiek	1 - Ernstig	3 - Eindstadium	4 - Aanzienlijk 30% tot 70%	5 - Slechte	
Theoretische levensduur		Restlevensduur		Opmerking

414 - Leuningconstructie		2192 - Leuning		2 - Hout			1 - Uitstekende	2 - Goede
Datum	Inspecteur	Gebrek	Soort gebrek	Ernst	Intensiteit	Omvang	Conditie score	
2023-12-18	cdobbelaar	G-104 - Vervuiling	10 - Afwerking	3 - Gering	2 - Gevorderd stadium	4 - Aanzienlijk 30% tot 70%	2 - Goede	
Theoretische levensduur		Restlevensduur		Opmerking

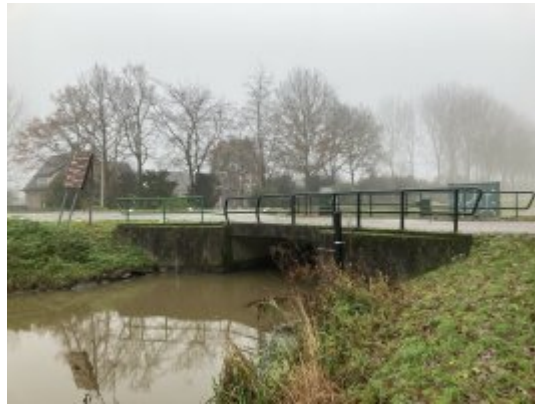
Datum	Inspecteur	Gebrek	Soort gebrek	Ernst	Intensiteit	Omvang	Conditie score			
2023-12-15	evenen	G-181 - Aangroei	10 - Afwerking	3 - Gering	2 - Gevorderd stadium	3 - Regelmatig 10% tot 30%	1 - Uitstekende			
Theoretische levensduur		Restlevensduur		Opmerking

Element		Bouwdeel		Materiaal soort		Conditie score	Verzorgings score
221 - Verharding wegtype 3 (gemiddeld belaste weg)		1044 - Asfaltconstructie		7 - Asfalt		5 - Slechte	1 - Uitstekende
Datum	Inspecteur	Gebrek	Soort gebrek	Ernst	Intensiteit	Omvang	Conditie score
2023-12-15	even	G-055 - Rafeling	3 - Materiaalintrinsiek	1 - Ernstig	2 - Gevorderd stadium	4 - Aanzienlijk 30% tot 70%	4 - Matige
Theoretische levensduur		Restlevensduur		Opmerking

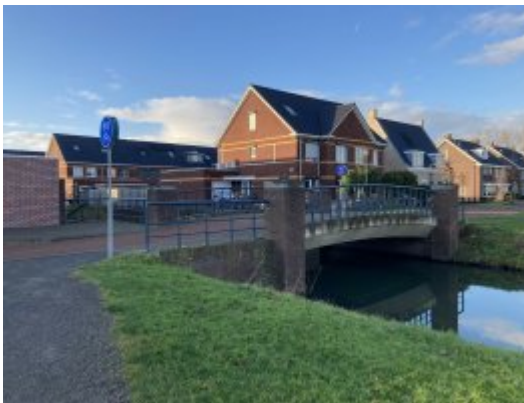
157 - Kerende constructie		1619 - Wand		4 - Steen		3 - Redelijke	1 - Uitstekende
Datum	Inspecteur	Gebrek	Soort gebrek	Ernst	Intensiteit	Omvang	Conditie­score
2023-12-11	evene	G-006 - Breuk	2 - Constructief primair	1 - Ernstig	3 - Eindstadium	2 - Plaatselijk 2% tot 10%	3 - Redelijke
Theoretische levensduur		Restlevensduur		Opmerking

Element		Bouwdeel		Materiaal soort		Conditie­score	Verzorging­score
157 - Kerende constructie		1023 - Afdichting		6 - Kunststof		5 - Slechte	1 - Uitstekende
Datum	Inspecteur	Gebrek	Soort gebrek	Ernst	Intensiteit	Omvang	Conditie­score
2023-12-11	evene	G-048 - Onderdeel, ontbreekt	8 - Basiskwaliteit en veroudering onderdelen	2 - Serieus	3 - Eindstadium	5 - Algemeen >= 70%	5 - Slechte

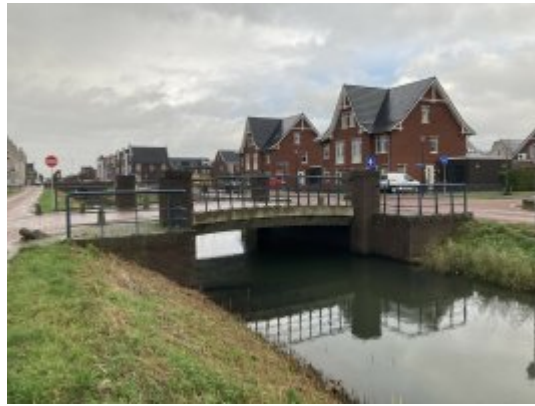
Element		Bouwdeel		Materiaal soort		Conditie score	Verzorgings score
272 - Talud		1716 - Talud, Algemeen		8 - Grond		1 - Uitstekende	1 - Uitstekende
Element		Bouwdeel		Materiaal soort		Conditie score	Verzorgings score
319 - Terreinmeubilair		1423 - Paal		3 - Beton		3 - Redelijke	1 - Uitstekende
Datum	Inspecteur	Gebrek	Soort gebrek	Ernst	Intensiteit	Omvang	Conditie score
2023-12-14	cpruim	G-182 - Deformatie, niet kritiek	6 - Constructief secundair	2 - Serieus	3 - Eindstadium	3 - Regelmatig 10% tot 30%	3 - Redelijke
Theoretische levensduur		Restlevensduur		Opmerking			
				1 van de 8 palen is aangereiden.

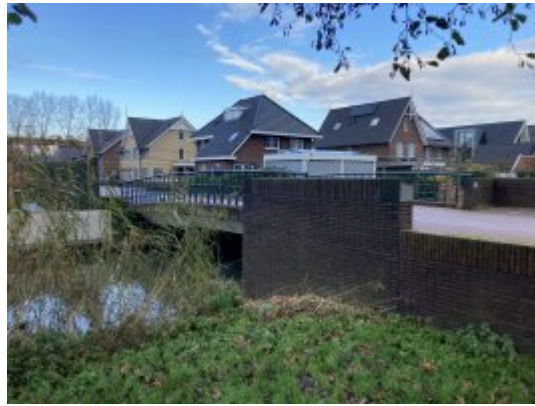
Element		Bouwdeel		Materiaal soort		Conditie score	Verzorgings score
193 - Schampkant		1023 - Afdichting		6 - Kunststof		5 - Slechte	1 - Uitstekende
Datum	Inspecteur	Gebrek	Soort gebrek	Ernst	Intensiteit	Omvang	Conditie score
2023-12-11	evenen	G-048 - Onderdeel, ontbreekt	8 - Basiskwaliteit en veroudering onderdelen	2 - Serieus	3 - Eindstadium	5 - Algemeen >= 70%	5 - Slechte
Theoretische levensduur		Restlevensduur		Opmerking

Datum	Inspecteur	Gebrek	Soort gebrek	Ernst	Intensiteit	Omvang	Conditie score
2023-12-11	evenen	G-104 - Vervuiling	10 - Afwerking	3 - Gering	3 - Eindstadium	4 - Aanzienlijk 30% tot 70%	3 - Redelijke
Theoretische levensduur		Restlevensduur		Opmerking

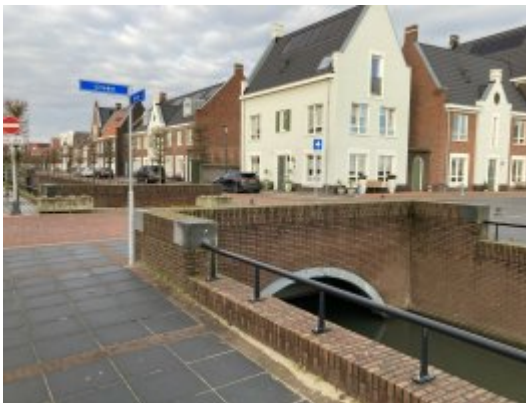
Element		Bouwdeel		Materiaal soort			Conditie score	Verzorgings score
126 - Doorlaatkoker		1161 - Doorlaatkoker, Algemeen		3 - Beton			1 - Uitstekende	1 - Uitstekende
147 - Hoofddraagconstructie		1093 - Boog		3 - Beton			5 - Slechte	1 - Uitstekende
Datum	Inspecteur	Gebrek	Soort gebrek	Ernst	Intensiteit	Omvang	Conditie score	
2023-12-11	even	G-056 - Scheur, niet constructief	8 - Basiskwaliteit en veroudering onderdelen	2 - Serieus	3 - Eindstadium	5 - Algemeen >= 70%	5 - Slechte	
Theoretische levensduur		Restlevensduur		Opmerking

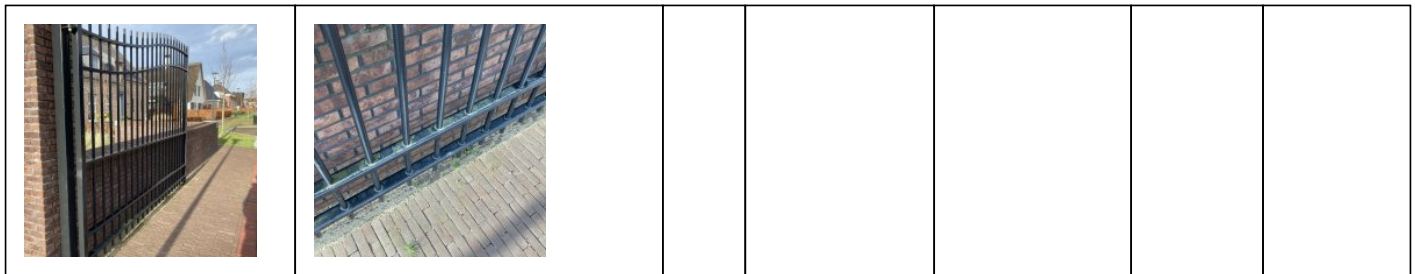
Element		Bouwdeel		Materiaal soort			Conditie score	Verzorging score
319 - Terreinmeubilair		1246 - Hek		14 - Staal			1 - Uitstekende	1 - Uitstekende
Element		Bouwdeel		Materiaal soort			Conditie score	Verzorging score
319 - Terreinmeubilair		2073 - Beschermlaag		6 - Kunststof			1 - Uitstekende	1 - Uitstekende
Datum	Inspecteur	Gebrek	Soort gebrek	Ernst	Intensiteit	Omvang	Conditie score	
2023-12-14	wwolf	G-104 - Vervuiling	10 - Afwerking	3 - Gering	1 - Beginstadium	2 - Plaatselijk 2% tot 10%	1 - Uitstekende	
Theoretische levensduur		Restlevensduur		Opmerking

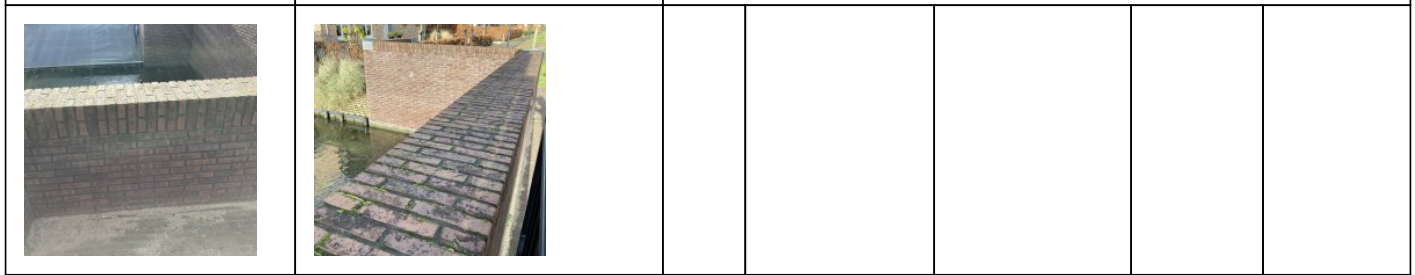
Element		Bouwdeel			Materiaal soort		Conditie score	Verzorgings score
349 - Borstwering		2039 - Borstwering, Algemeen			4 - Steen		1 - Uitstekende	1 - Uitstekende
Datum	Inspecteur	Gebrek	Soort gebrek	Ernst	Intensiteit	Omvang	Conditie score	
2023-12-14	wwolff	G-104 - Vervuiling	10 - Afwerking	3 - Gering	2 - Gevorderd stadium	2 - Plaatselijk 2% tot 10%	1 - Uitstekende	
Theoretische levensduur		Restlevensduur		Opmerking

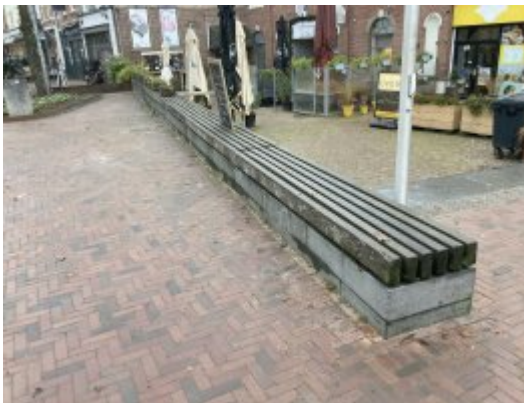
Element		Bouwdeel		Materiaal soort		Conditie score	Verzorgings score
157 - Kerende constructie		1075 - Blokkenmuur		4 - Steen		1 - Uitstekende	4 - Matige
Datum	Inspecteur	Gebrek	Soort gebrek	Ernst	Intensiteit	Omvang	Conditie score
2023-12-12	evenen	G-181 - Aangroei	10 - Afwerking	3 - Gering	2 - Gevorderd stadium	4 - Aanzienlijk 30% tot 70%	2 - Goede
Theoretische levensduur		Restlevensduur		Opmerking			
0

Datum	Inspecteur	Gebrek	Soort gebrek	Ernst	Intensiteit	Omvang	Conditie score
2023-12-12	evenen	G-104 - Vervuiling	2 - Afwerking	1 - Gering	2 - Gevorderd stadium	3 - Regelmatig 10% tot 30%	3 - Redelijke
Theoretische levensduur		Restlevensduur		Opmerking			
0

Element		Bouwdeel		Materiaal soort		Conditie score	Verzorgings score
319 - Terreinmeubilair		2036 - Bank		2 - Hout		2 - Goede	3 - Redelijke
Datum	Inspecteur	Gebrek	Soort gebrek	Ernst	Intensiteit	Omvang	Conditie score

Datum	Inspecteur	Gebrek	Soort gebrek	Ernst	Intensiteit	Omvang	Conditie score
2023-12-12	evenen	G-182 - Deformatie, niet kritiek	6 - Constructief secundair	2 - Serieus	1 - Beginstadium	3 - Regelmatig 10% tot 30%	1 - Uitstekende
Theoretische levensduur		Restlevensduur		Opmerking			
0

Datum	Inspecteur	Gebrek	Soort gebrek	Ernst	Intensiteit	Omvang	Conditie score
2023-12-12	evenen	G-110 - Verwerking	7 - Materiaal oppervlak	2 - Serieus	2 - Gevorderd stadium	1 - Incidenteel <2%	1 - Uitstekende
Theoretische levensduur		Restlevensduur		Opmerking			
0

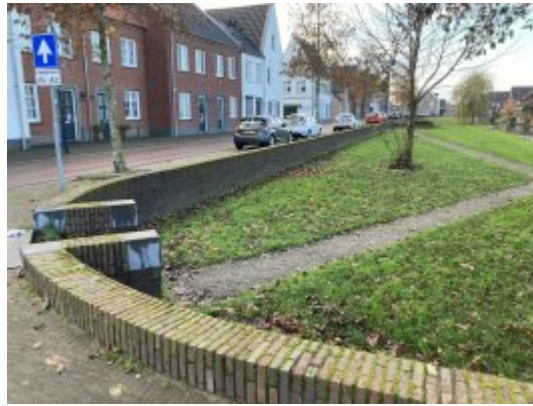
Element			Bouwdeel		Materiaal soort			Conditie score	Verzorgings score
157 - Kerende constructie			1619 - Wand		4 - Steen			2 - Goede	3 - Redelijke
Datum	Inspecteur	Gebrek	Soort gebrek	Ernst	Intensiteit	Omvang	Conditie score		
2023-12-11	evene	G-106 - Scheefstand	10 - Afwerking	3 - Gering	1 - Beginstadium	2 - Plaatselijk 2% tot 10%	1 - Uitstekende		
Theoretische levensduur			Restlevensduur		Opmerking

Datum	Inspecteur	Gebrek	Soort gebrek	Ernst	Intensiteit	Omvang	Conditie score		
2023-12-11	evene	G-181 - Aangroei	10 - Afwerking	3 - Gering	2 - Gevorderd stadium	4 - Aanzienlijk 30% tot 70%	2 - Goede		
Theoretische levensduur			Restlevensduur		Opmerking

Datum	Inspecteur	Gebrek	Soort gebrek	Ernst	Intensiteit	Omvang	Conditie score		
2023-12-11	evene	G-135 - Losliggend	3 - Materiaalintrinsiek	1 - Ernstig	3 - Eindstadium	1 - Incidenteel <2%	2 - Goede		
Theoretische levensduur			Restlevensduur		Opmerking

Datum	Inspecteur	Gebrek	Soort gebrek	Ernst	Intensiteit	Omvang	Conditie score		
2023-12-11	evene	G-191 - Onthechting	3 - Materiaalintrinsiek	1 - Ernstig	3 - Eindstadium	2 - Plaatselijk 2% tot 10%	3 - Redelijke		
Theoretische levensduur			Restlevensduur		Opmerking				
0

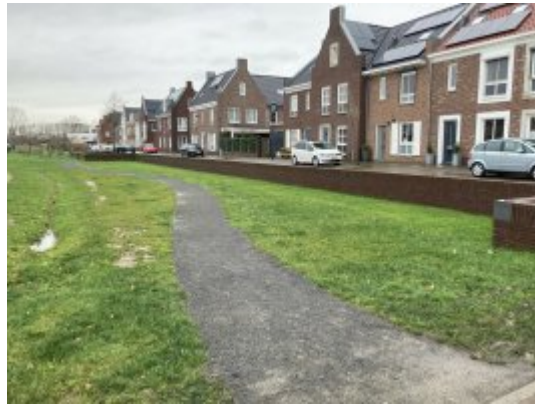
Element		Bouwdeel			Materiaal soort		Conditie score	Verzorgings score
157 - Kerende constructie		1296 - Keermuur			4 - Steen		1 - Uitstekende	1 - Uitstekende
Datum	Inspecteur	Gebrek	Soort gebrek	Ernst	Intensiteit	Omvang	Conditie score	
2023-12-14	wwolff	G-104 - Vervuiling	10 - Afwerking	3 - Gering	1 - Beginstadium	3 - Regelmatig 10% tot 30%	1 - Uitstekende	
Theoretische levensduur		Restlevensduur			Opmerking

Datum	Inspecteur	Gebrek	Soort gebrek	Ernst	Intensiteit	Omvang	Conditie score	
2023-12-14	wwolff	G-111 - Verzanding	7 - Materiaal oppervlak	2 - Serieus	2 - Gevorderd stadium	1 - Incidenteel <2%	1 - Uitstekende	
Theoretische levensduur		Restlevensduur			Opmerking

Element		Bouwdeel			Materiaal soort		Conditie score	Verzorgings score
157 - Kerende constructie		1023 - Afdichting			6 - Kunststof		3 - Redelijke	1 - Uitstekende
Datum	Inspecteur	Gebrek	Soort gebrek	Ernst	Intensiteit	Omvang	Conditie score	
2023-12-18	wwolff	G-191 - Onthechting	3 - Materiaalintrinsiek	1 - Ernstig	3 - Eindstadium	2 - Plaatselijk 2% tot 10%	3 - Redelijke	
Theoretische levensduur		Restlevensduur			Opmerking

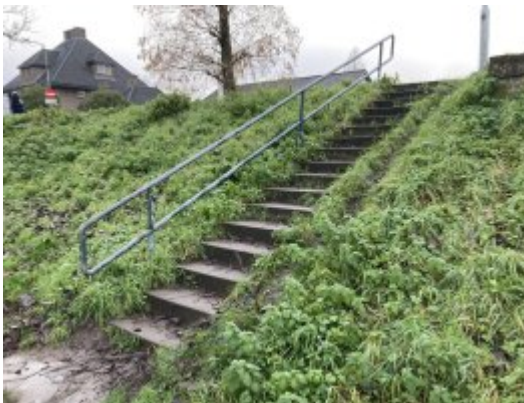
Element		Bouwdeel		Materiaal soort		Conditie score	Verzorgings score
272 - Talud		1552 - Trap		3 - Beton		3 - Redelijke	4 - Matige
Datum	Inspecteur	Gebrek	Soort gebrek	Ernst	Intensiteit	Omvang	Conditie score
2023-12-12	eveen	G-181 - Aangroei	10 - Afwerking	3 - Gering	2 - Gevorderd stadium	5 - Algemeen >= 70%	3 - Redelijke
Theoretische levensduur		Restlevensduur		Opmerking

Datum	Inspecteur	Gebrek	Soort gebrek	Ernst	Intensiteit	Omvang	Conditie score
2023-12-12	eveen	G-104 - Vervuiling	10 - Afwerking	3 - Gering	2 - Gevorderd stadium	4 - Aanzienlijk 30% tot 70%	2 - Goede
Theoretische levensduur		Restlevensduur		Opmerking

Datum	Inspecteur	Gebrek	Soort gebrek	Ernst	Intensiteit	Omvang	Conditie score
2023-12-12	eveen	G-025 - Verzakking	2 - Constructief primair	1 - Ernstig	2 - Gevorderd stadium	2 - Plaatselijk 2% tot 10%	2 - Goede
Theoretische levensduur		Restlevensduur		Opmerking

Datum	Inspecteur	Gebrek	Soort gebrek	Ernst	Intensiteit	Omvang	Conditie score
2023-12-12	eveen	G-074 - Onkruidgroei	6 - Constructief secundair	2 - Serieus	2 - Gevorderd stadium	3 - Regelmatig 10% tot 30%	2 - Goede
Theoretische levensduur		Restlevensduur		Opmerking

414 - Leuningconstructie			2192 - Leuning		14 - Staal		1 - Uitstekende	1 - Uitstekende
Datum	Inspecteur	Gebrek	Soort gebrek	Ernst	Intensiteit	Omvang	Conditie score	
2023-12-12	even	G-037 - Corrosie, uniform	7 - Materiaal oppervlak	2 - Serieus	1 - Beginstadium	1 - Incidenteel <2%	1 - Uitstekende	
Theoretische levensduur		Restlevensduur		Opmerking

Element	Bouwdeel			Materiaal soort		Conditie score	Verzorgingsscore	
414 - Leuningconstructie			2145 - Leuningafwerking		6 - Kunststof		6 - Zeer slechte	1 - Uitstekende
Datum	Inspecteur	Gebrek	Soort gebrek	Ernst	Intensiteit	Omvang	Conditie score	
2023-12-12	even	G-191 - Onthechting	3 - Materiaalintrinsiek	1 - Ernstig	3 - Eindstadium	5 - Algemeen >= 70%	6 - Zeer slechte	
Theoretische levensduur		Restlevensduur		Opmerking

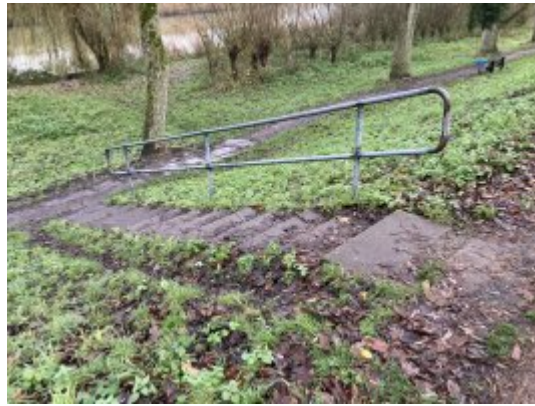
Element		Bouwdeel		Materiaal soort		Conditie score	Verzorgings score
272 - Talud		1552 - Trap		3 - Beton		2 - Goede	4 - Matige
Datum	Inspecteur	Gebrek	Soort gebrek	Ernst	Intensiteit	Omvang	Conditie score
2023-12-12	evenen	G-074 - Onkruidgroei	6 - Constructief secundair	2 - Serieus	2 - Gevorderd stadium	3 - Regelmatig 10% tot 30%	2 - Goede
Theoretische levensduur		Restlevensduur		Opmerking

Datum	Inspecteur	Gebrek	Soort gebrek	Ernst	Intensiteit	Omvang	Conditie score
2023-12-12	evenen	G-104 - Vervuiling	10 - Afwerking	3 - Gering	2 - Gevorderd stadium	4 - Aanzienlijk 30% tot 70%	2 - Goede
Theoretische levensduur		Restlevensduur		Opmerking

Datum	Inspecteur	Gebrek	Soort gebrek	Ernst	Intensiteit	Omvang	Conditie score
2023-12-12	evenen	G-181 - Aangroei	10 - Afwerking	3 - Gering	2 - Gevorderd stadium	5 - Algemeen >= 70%	3 - Redelijke
Theoretische levensduur		Restlevensduur		Opmerking

Datum	Inspecteur	Gebrek	Soort gebrek	Ernst	Intensiteit	Omvang	Conditie score
2023-12-12	evenen	G-028 - Afbrokkelen	2 - Constructief primair	1 - Ernstig	3 - Eindstadium	1 - Incidenteel <2%	2 - Goede
Theoretische levensduur		Restlevensduur		Opmerking

414 - Leuningconstructie			2192 - Leuning		14 - Staal		1 - Uitstekende	1 - Uitstekende
Datum	Inspecteur	Gebrek	Soort gebrek	Ernst	Intensiteit	Omvang	Conditie score	
2023-12-12	evenen	G-037 - Corrosie, uniform	7 - Materiaal oppervlak	2 - Serieus	1 - Beginstadium	1 - Incidenteel <2%	1 - Uitstekende	
Theoretische levensduur		Restlevensduur		Opmerking

Element			Bouwdeel		Materiaal soort		Conditie score	Verzorgingsscore
414 - Leuningconstructie			2145 - Leuningafwerking		6 - Kunststof		6 - Zeer slechte	1 - Uitstekende
Datum	Inspecteur	Gebrek	Soort gebrek	Ernst	Intensiteit	Omvang	Conditie score	
2023-12-12	evenen	G-191 - Onthechting	3 - Materiaalintrinsiek	1 - Ernstig	3 - Eindstadium	5 - Algemeen >= 70%	6 - Zeer slechte	
Theoretische levensduur		Restlevensduur		Opmerking

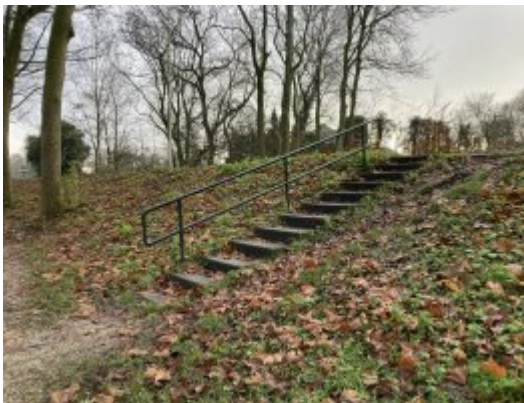
Element		Bouwdeel			Materiaal soort		Conditie­score	Verzorgings­score
272 - Talud		1552 - Trap			3 - Beton		1 - Uitstekende	4 - Matige
Datum	Inspecteur	Gebrek	Soort gebrek	Ernst	Intensiteit	Omvang	Conditie­score	
2023-12-12	evenen	G-181 - Aangroei	10 - Afwerking	3 - Gering	2 - Gevorderd stadium	5 - Algemeen >= 70%	3 - Redelijke	
Theoretische levensduur		Restlevensduur			Opmerking

Datum	Inspecteur	Gebrek	Soort gebrek	Ernst	Intensiteit	Omvang	Conditie­score	
2023-12-12	evenen	G-104 - Vervuiling	10 - Afwerking	3 - Gering	2 - Gevorderd stadium	4 - Aanzienlijk 30% tot 70%	2 - Goede	
Theoretische levensduur		Restlevensduur			Opmerking

Datum	Inspecteur	Gebrek	Soort gebrek	Ernst	Intensiteit	Omvang	Conditie­score	
2023-12-12	evenen	G-074 - Onkruidgroei	6 - Constructief secundair	2 - Serieus	2 - Gevorderd stadium	2 - Plaatselijk 2% tot 10%	1 - Uitstekende	
Theoretische levensduur		Restlevensduur			Opmerking

Element		Bouwdeel			Materiaal soort		Conditie­score	Verzorgings­score
272 - Talud		1716 - Talud, Algemeen			8 - Grond		4 - Matige	1 - Uitstekende
Datum	Inspecteur	Gebrek	Soort gebrek	Ernst	Intensiteit	Omvang	Conditie­score	
2023-12-12	evenen	G-020 - Uitspoeling	1 - Werking primair	1 - Ernstig	3 - Eindstadium	3 - Regelmatig 10% tot 30%	4 - Matige	
Theoretische levensduur		Restlevensduur			Opmerking

Element		Bouwdeel		Materiaal soort		Conditie score	Verzorgings score
414 - Leuningconstructie		2192 - Leuning		14 - Staal		1 - Uitstekende	1 - Uitstekende
Element		Bouwdeel		Materiaal soort		Conditie score	Verzorgings score
414 - Leuningconstructie		2145 - Leuningafwerking		6 - Kunststof		2 - Goede	1 - Uitstekende
Datum	Inspecteur	Gebrek	Soort gebrek	Ernst	Intensiteit	Omvang	Conditie score
2023-12-12	even	G-191 - Onthechting	3 - Materiaalintrinsiek	1 - Ernstig	3 - Eindstadium	1 - Incidenteel <2%	2 - Goede
Theoretische levensduur		Restlevensduur		Opmerking

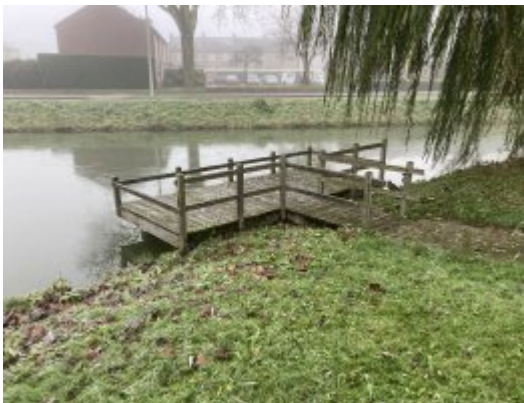
Datum	Inspecteur	Gebrek	Soort gebrek	Ernst	Intensiteit	Omvang	Conditie­score
2023-12-12	evenen	G-181 - Aangroei	10 - Afwerking	3 - Gering	3 - Eind­stadium	3 - Regelmatig 10% tot 30%	2 - Goede
Theoretische levensduur		Restlevensduur		Opmerking

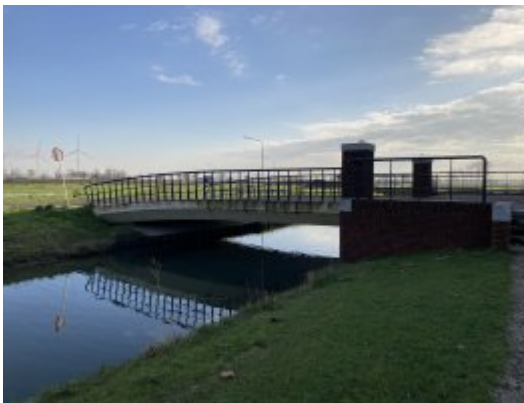
Element			Bouwdeel		Materiaal soort			Conditie­score	Verzorging­score
147 - Hoofddraagconstructie			1328 - Lang­sligger		3 - Beton			3 - Redelijke	2 - Goede
Datum	Inspecteur	Gebrek	Soort gebrek	Ernst	Intensiteit	Omvang	Conditie­score		
2023-12-11	even	G-056 - Scheur, niet constructief	8 - Basiskwaliteit en veroudering onderdelen	2 - Serieus	3 - Eindstadium	2 - Plaatselijk 2% tot 10%	2 - Goede		
Theoretische levensduur		Restlevensduur		Opmerking

Datum	Inspecteur	Gebrek	Soort gebrek	Ernst	Intensiteit	Omvang	Conditie­score		
2023-12-11	even	G-104 - Vervuiling	10 - Afwerking	3 - Gering	2 - Gevorderd stadium	3 - Regelmatig 10% tot 30%	1 - Uitstekende		
Theoretische levensduur		Restlevensduur		Opmerking

Datum	Inspecteur	Gebrek	Soort gebrek	Ernst	Intensiteit	Omvang	Conditie­score		
2023-12-11	even	G-181 - Aangroei	10 - Afwerking	3 - Gering	2 - Gevorderd stadium	5 - Algemeen >= 70%	3 - Redelijke		
Theoretische levensduur		Restlevensduur		Opmerking

193 - Schampkant			1477 - Schampkant, Algemeen		3 - Beton		1 - Uitstekende	2 - Goede
Datum	Inspecteur	Gebrek	Soort gebrek	Ernst	Intensiteit	Omvang	Conditie score	
2023-12-11	even	G-104 - Vervuiling	10 - Afwerking	3 - Gering	2 - Gevorderd stadium	4 - Aanzienlijk 30% tot 70%	2 - Goede	
Theoretische levensduur		Restlevensduur		Opmerking

Element			Bouwdeel		Materiaal soort		Conditie score	Verzorgings score
193 - Schampkant			1023 - Afdichting		6 - Kunststof		5 - Slechte	1 - Uitstekende
Datum	Inspecteur	Gebrek	Soort gebrek	Ernst	Intensiteit	Omvang	Conditie score	
2023-12-11	even	G-048 - Onderdeel, ontbreekt	8 - Basiskwaliteit en veroudering onderdelen	2 - Serieus	3 - Eindstadium	5 - Algemeen >= 70%	5 - Slechte	
Theoretische levensduur		Restlevensduur		Opmerking

Element			Bouwdeel		Materiaal soort		Conditie score	Verzorgings score
414 - Leuningconstructie			2192 - Leuning		14 - Staal		1 - Uitstekende	1 - Uitstekende
Element			Bouwdeel		Materiaal soort		Conditie score	Verzorgings score
414 - Leuningconstructie			2145 - Leuningafwerking		6 - Kunststof		5 - Slechte	1 - Uitstekende
Datum	Inspecteur	Gebrek	Soort gebrek	Ernst	Intensiteit	Omvang	Conditie score	
2023-12-11	even	G-024 - Verpoederen	3 - Materiaalintrinsiek	1 - Ernstig	2 - Gevorderd stadium	5 - Algemeen >= 70%	5 - Slechte	
Theoretische levensduur		Restlevensduur		Opmerking

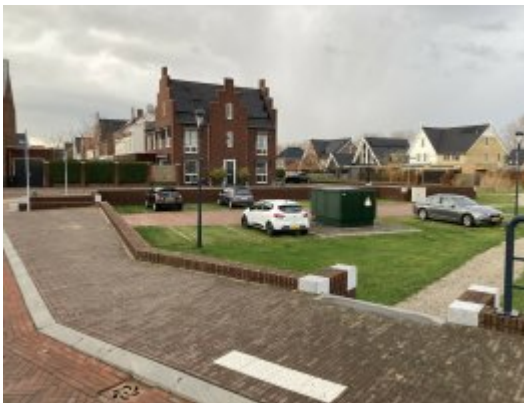
Element		Bouwdeel		Materiaal soort			Conditie score	Verzorgings score
157 - Kerende constructie		1619 - Wand		4 - Steen			1 - Uitstekende	1 - Uitstekende
157 - Kerende constructie		1619 - Wand		4 - Steen			1 - Uitstekende	1 - Uitstekende
157 - Kerende constructie		1023 - Afdichting		6 - Kunststof			1 - Uitstekende	1 - Uitstekende
272 - Talud		1552 - Trap		3 - Beton			1 - Uitstekende	1 - Uitstekende
Datum	Inspecteur	Gebrek	Soort gebrek	Ernst	Intensiteit	Omvang	Conditie score	
2023-12-11	even	G-104 - Vervuiling	10 - Afwerking	3 - Gering	2 - Gevorderd stadium	3 - Regelmatig 10% tot 30%	1 - Uitstekende	
Theoretische levensduur		Restlevensduur		Opmerking

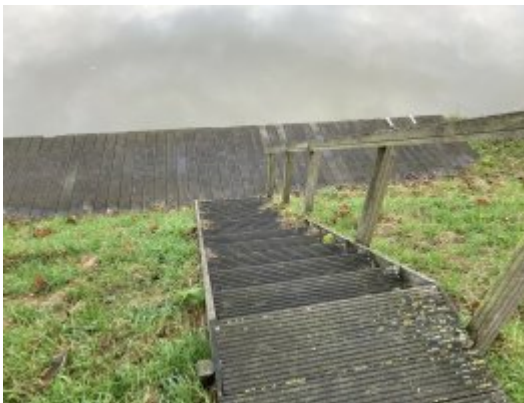
Element		Bouwdeel			Materiaal soort		Conditie score	Verzorging score
111 - Bebording en bewegwijzering (statisch)		1054 - Bebording/bewegwijzering (statisch), Algemeen			6 - Kunststof		1 - Uitstekende	1 - Uitstekende
147 - Hoofddraagconstructie		1461 - Rijdek			2 - Hout		1 - Uitstekende	2 - Goede
Datum	Inspecteur	Gebrek	Soort gebrek	Ernst	Intensiteit	Omvang	Conditie score	
2023-12-18	even	G-104 - Vervuiling	10 - Afwerking	3 - Gering	1 - Beginstadium	5 - Algemeen >= 70%	2 - Goede	
Theoretische levensduur		Restlevensduur			Opmerking

147 - Hoofddraagconstructie		1328 - Langsligger			2 - Hout		1 - Uitstekende	1 - Uitstekende
272 - Talud		1552 - Trap			2 - Hout		1 - Uitstekende	1 - Uitstekende
Datum	Inspecteur	Gebrek	Soort gebrek	Ernst	Intensiteit	Omvang	Conditie score	
2023-12-18	even	G-104 - Vervuiling	10 - Afwerking	3 - Gering	1 - Beginstadium	4 - Aanzienlijk 30% tot 70%	1 - Uitstekende

413 - Slijtlaag		2209 - Slijtlaag, Algemeen			6 - Kunststof		5 - Slechte	1 - Uitstekende
Datum	Inspecteur	Gebrek	Soort gebrek	Ernst	Intensiteit	Omvang	Conditie score	
2023-12-18	even	G-048 - Onderdeel, ontbreekt	8 - Basiskwaliteit en veroudering onderdelen	2 - Serieus	3 - Eindstadium	5 - Algemeen >= 70%	5 - Slechte	
Theoretische levensduur		Restlevensduur			Opmerking

414 - Leuningconstructie		2192 - Leuning			2 - Hout		1 - Uitstekende	1 - Uitstekende
Datum	Inspecteur	Gebrek	Soort gebrek	Ernst	Intensiteit	Omvang	Conditie score	
2023-12-18	even	G-104 - Vervuiling	10 - Afwerking	3 - Gering	1 - Beginstadium	4 - Aanzienlijk 30% tot 70%	1 - Uitstekende	
Theoretische levensduur		Restlevensduur			Opmerking

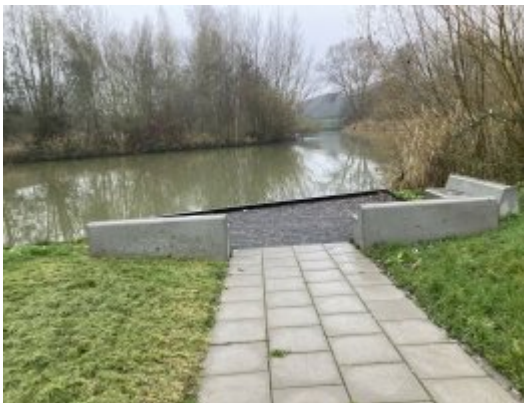
Element			Bouwdeel		Materiaal soort		Conditie score	Verzorging score
147 - Hoofddraagconstructie			1461 - Rijdek		2 - Hout		1 - Uitstekende	1 - Uitstekende
Datum	Inspecteur	Gebrek	Soort gebrek	Ernst	Intensiteit	Omvang	Conditie score	
2023-12-18	evene	G-074 - Onkruidgroei	6 - Constructief secundair	2 - Serieus	1 - Beginstadium	1 - Incidenteel <2%	1 - Uitstekende	
Theoretische levensduur		Restlevensduur		Opmerking

Datum	Inspecteur	Gebrek	Soort gebrek	Ernst	Intensiteit	Omvang	Conditie score	
2023-12-18	evene	G-104 - Vervuiling	10 - Afwerking	3 - Gering	1 - Beginstadium	1 - Incidenteel <2%	1 - Uitstekende	
Theoretische levensduur		Restlevensduur		Opmerking

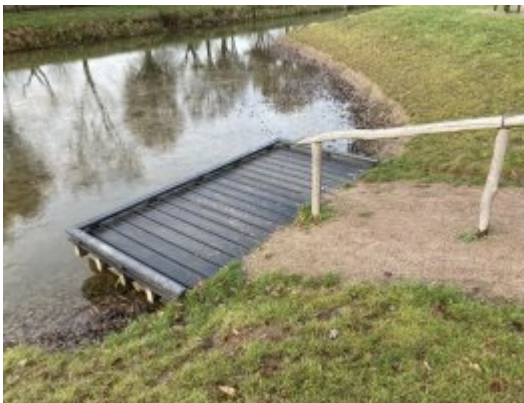
Element			Bouwdeel		Materiaal soort		Conditie score	Verzorging score
147 - Hoofddraagconstructie			1328 - Langsligger		6 - Kunststof		1 - Uitstekende	3 - Redelijke
Datum	Inspecteur	Gebrek	Soort gebrek	Ernst	Intensiteit	Omvang	Conditie score	
2023-12-12	even	G-181 - Aangroei	10 - Afwerking	3 - Gering	2 - Gevorderd stadium	5 - Algemeen >= 70%	3 - Redelijke	
Theoretische levensduur		Restlevensduur		Opmerking				
0

Element			Bouwdeel		Materiaal soort		Conditie score	Verzorging score
147 - Hoofddraagconstructie			1461 - Rijdek		6 - Kunststof		1 - Uitstekende	3 - Redelijke
Datum	Inspecteur	Gebrek	Soort gebrek	Ernst	Intensiteit	Omvang	Conditie score	
2023-12-12	even	G-104 - Vervuiling	10 - Afwerking	3 - Gering	2 - Gevorderd stadium	5 - Algemeen >= 70%	3 - Redelijke	
Theoretische levensduur		Restlevensduur		Opmerking				
0

Datum	Inspecteur	Gebrek	Soort gebrek	Ernst	Intensiteit	Omvang	Conditie score	
2023-12-12	even	G-074 - Onkruidgroei	6 - Constructief secundair	2 - Serieus	2 - Gevorderd stadium	1 - Incidenteel <2%	1 - Uitstekende	
Theoretische levensduur		Restlevensduur		Opmerking				
0

202 - Steunpunt		1423 - Paal		6 - Kunststof		1 - Uitstekende	1 - Uitstekende
Element		Bouwdeel		Materiaal soort		Conditie score	Verzorging score
202 - Steunpunt		1179 - Dwarsdrager		6 - Kunststof		1 - Uitstekende	3 - Redelijke
Datum	Inspecteur	Gebrek	Soort gebrek	Ernst	Intensiteit	Omvang	Conditie score
2023-12-12	eveen	G-181 - Aangroei	10 - Afwerking	3 - Gering	2 - Gevorderd stadium	5 - Algemeen >= 70%	3 - Redelijke
Theoretische levensduur		Restlevensduur		Opmerking			
0

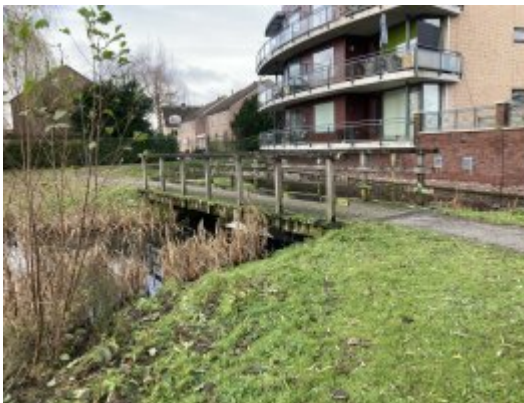
Datum	Inspecteur	Gebrek	Soort gebrek	Ernst	Intensiteit	Omvang	Conditie score	
2023-12-18	eveen	G-074 - Onkruidgroei	6 - Constructief secundair	2 - Serieus	2 - Gevorderd stadium	2 - Plaatselijk 2% tot 10%	1 - Uitstekende	
Theoretische levensduur		Restlevensduur		Opmerking

Element		Bouwdeel		Materiaal soort			Conditie score	Verzorgings score
147 - Hoofddraagconstructie		1022 - Achterplaat		2 - Hout			1 - Uitstekende	1 - Uitstekende
Element		Bouwdeel		Materiaal soort			Conditie score	Verzorgings score
147 - Hoofddraagconstructie		1423 - Paal		2 - Hout			2 - Goede	1 - Uitstekende
Datum	Inspecteur	Gebrek	Soort gebrek	Ernst	Intensiteit	Omvang	Conditie score	
2023-12-18	eveen	G-011 - Houtrot	3 - Materiaalintrinsiek	1 - Ernstig	2 - Gevorderd stadium	2 - Plaatselijk 2% tot 10%	2 - Goede	
Theoretische levensduur		Restlevensduur		Opmerking

Element		Bouwdeel		Materiaal soort			Conditie score	Verzorgings score
147 - Hoofddraagconstructie		1179 - Dwarsdrager		2 - Hout			2 - Goede	1 - Uitstekende
Datum	Inspecteur	Gebrek	Soort gebrek	Ernst	Intensiteit	Omvang	Conditie score	
2023-12-18	eveen	G-011 - Houtrot	3 - Materiaalintrinsiek	1 - Ernstig	2 - Gevorderd stadium	2 - Plaatselijk 2% tot 10%	2 - Goede	
Theoretische levensduur		Restlevensduur		Opmerking

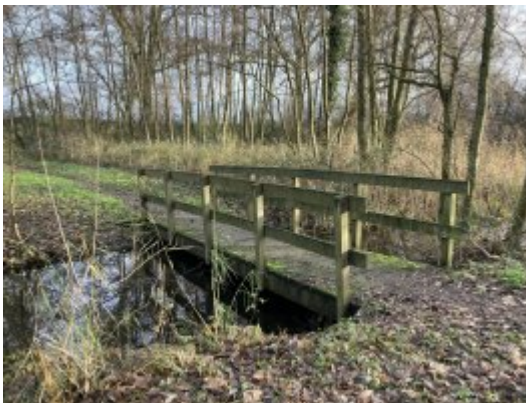
Element		Bouwdeel		Materiaal soort			Conditie score	Verzorgings score
147 - Hoofddraagconstructie		1328 - Langsligger		2 - Hout			1 - Uitstekende	1 - Uitstekende
Element		Bouwdeel		Materiaal soort			Conditie score	Verzorgings score
147 - Hoofddraagconstructie		1461 - Rijdek		2 - Hout			1 - Uitstekende	2 - Goede
Datum	Inspecteur	Gebrek	Soort gebrek	Ernst	Intensiteit	Omvang	Conditie score	
2023-12-18	evenen	G-104 - Vervuiling	10 - Afwerking	3 - Gering	2 - Gevorderd stadium	4 - Aanzienlijk 30% tot 70%	2 - Goede	
Theoretische levensduur		Restlevensduur		Opmerking

Element		Bouwdeel		Materiaal soort			Conditie score	Verzorgings score
147 - Hoofddraagconstructie		2192 - Leuning		2 - Hout			1 - Uitstekende	2 - Goede
Datum	Inspecteur	Gebrek	Soort gebrek	Ernst	Intensiteit	Omvang	Conditie score	
2023-12-18	evenen	G-104 - Vervuiling	10 - Afwerking	3 - Gering	1 - Beginstadium	4 - Aanzienlijk 30% tot 70%	1 - Uitstekende	
Theoretische levensduur		Restlevensduur		Opmerking

Datum	Inspecteur	Gebrek	Soort gebrek	Ernst	Intensiteit	Omvang	Conditie score	
2023-12-18	evenen	G-074 - Onkruidgroei	6 - Constructief secundair	2 - Serieus	1 - Beginstadium	1 - Incidenteel <2%	1 - Uitstekende	
Theoretische levensduur		Restlevensduur		Opmerking

Element		Bouwdeel		Materiaal soort			Conditie score	Verzorgings score
147 - Hoofddraagconstructie		1022 - Achterplaat		2 - Hout			1 - Uitstekende	1 - Uitstekende
Element		Bouwdeel		Materiaal soort			Conditie score	Verzorgings score
413 - Slijtlaag		2209 - Slijtlaag, Algemeen		7 - Asfalt			3 - Redelijke	1 - Uitstekende
Datum	Inspecteur	Gebrek	Soort gebrek	Ernst	Intensiteit	Omvang	Conditie score	
2023-12-18	evenen	G-191 - Onthechting	3 - Materiaalintrinsiek	1 - Ernstig	3 - Eindstadium	2 - Plaatselijk 2% tot 10%	3 - Redelijke	
Theoretische levensduur		Restlevensduur		Opmerking

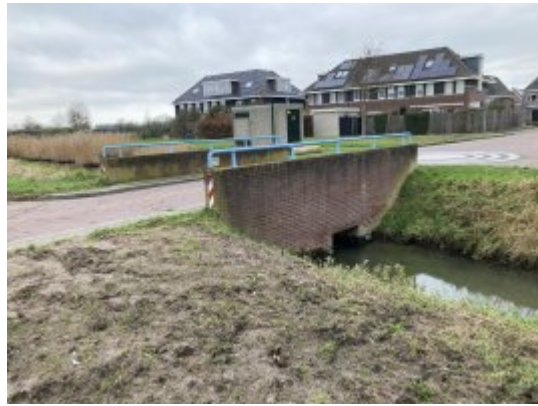
Datum	Inspecteur	Gebrek	Soort gebrek	Ernst	Intensiteit	Omvang	Conditie score
2023-12-18	cdobbelaar	G-104 - Vervuiling	10 - Afwerking	3 - Gering	2 - Gevorderd stadium	4 - Aanzienlijk 30% tot 70%	2 - Goede
Theoretische levensduur		Restlevensduur		Opmerking

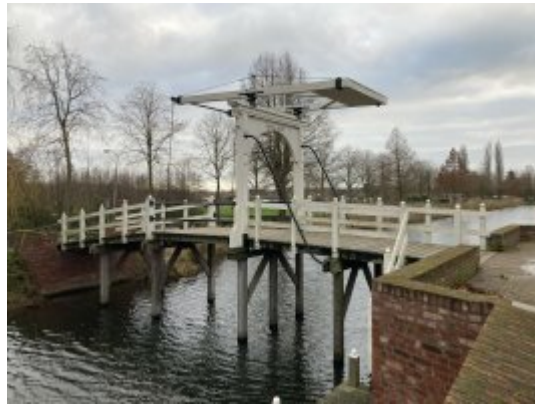
Element		Bouwdeel			Materiaal soort		Conditie score	Verzorgings score
147 - Hoofddraagconstructie		1461 - Rijdek			2 - Hout		1 - Uitstekende	1 - Uitstekende
147 - Hoofddraagconstructie		1552 - Trap			2 - Hout		1 - Uitstekende	2 - Goede
Datum	Inspecteur	Gebrek	Soort gebrek	Ernst	Intensiteit	Omvang	Conditie score	
2023-12-11	wwolff	G-104 - Vervuiling	10 - Afwerking	3 - Gering	2 - Gevorderd stadium	4 - Aanzienlijk 30% tot 70%	2 - Goede	
Theoretische levensduur		Restlevensduur		Opmerking				
0

Element		Bouwdeel			Materiaal soort		Conditie score	Verzorgings score
147 - Hoofddraagconstructie		1040 - Appendage			14 - Staal		1 - Uitstekende	1 - Uitstekende
Datum	Inspecteur	Gebrek	Soort gebrek	Ernst	Intensiteit	Omvang	Conditie score	
2023-12-11	wwolff	G-037 - Corrosie, uniform	7 - Materiaal oppervlak	2 - Serieus	1 - Beginstadium	1 - Incidenteel <2%	1 - Uitstekende	
Theoretische levensduur		Restlevensduur		Opmerking

Element		Bouwdeel			Materiaal soort		Conditie score	Verzorgings score
147 - Hoofddraagconstructie		1238 - Hameistijl (-poort)			2 - Hout		1 - Uitstekende	1 - Uitstekende
Element		Bouwdeel			Materiaal soort		Conditie score	Verzorgings score
147 - Hoofddraagconstructie		1049 - Balanspriem			2 - Hout		1 - Uitstekende	1 - Uitstekende
Element		Bouwdeel			Materiaal soort		Conditie score	Verzorgings score
147 - Hoofddraagconstructie		2073 - Bescherm laag			6 - Kunststof		1 - Uitstekende	1 - Uitstekende
Datum	Inspecteur	Gebrek	Soort gebrek	Ernst	Intensiteit	Omvang	Conditie score	
2023-12-11	wwolff	G-104 - Vervuiling	10 - Afwerking	3 - Gering	1 - Beginstadium	3 - Regelmatig 10% tot 30%	1 - Uitstekende	
Theoretische levensduur		Restlevensduur		Opmerking				
0

Element			Bouwdeel		Materiaal soort		Conditie score	Verzorgings score
201 - Steiger			1140 - Dek		2 - Hout		1 - Uitstekende	1 - Uitstekende
Datum	Inspecteur	Gebrek	Soort gebrek	Ernst	Intensiteit	Omvang	Conditie score	
2023-12-11	wwolff	G-104 - Vervuiling	10 - Afwerking	3 - Gering	1 - Beginstadium	4 - Aanzienlijk 30% tot 70%	1 - Uitstekende	
Theoretische levensduur		Restlevensduur		Opmerking				
0

Element			Bouwdeel		Materiaal soort		Conditie score	Verzorgings score
202 - Steunpunt			1482 - Schoor		2 - Hout		1 - Uitstekende	1 - Uitstekende
Element			Bouwdeel		Materiaal soort		Conditie score	Verzorgings score
202 - Steunpunt			1326 - Landhoofd		4 - Steen		1 - Uitstekende	1 - Uitstekende
Datum	Inspecteur	Gebrek	Soort gebrek	Ernst	Intensiteit	Omvang	Conditie score	
2023-12-11	wwolff	G-104 - Vervuiling	10 - Afwerking	3 - Gering	2 - Gevorderd stadium	3 - Regelmatig 10% tot 30%	1 - Uitstekende

Element			Bouwdeel		Materiaal soort		Conditie score	Verzorgings score
414 - Leuningconstructie			2145 - Leuningafwerking		6 - Kunststof		2 - Goede	2 - Goede
Datum	Inspecteur	Gebrek	Soort gebrek	Ernst	Intensiteit	Omvang	Conditie score	
2023-12-11	wwolff	G-191 - Onthechting	3 - Materiaalintrinsiek	1 - Ernstig	3 - Eindstadium	1 - Incidenteel <2%	2 - Goede	
Theoretische levensduur		Restlevensduur		Opmerking				
0

Datum	Inspecteur	Gebrek	Soort gebrek	Ernst	Intensiteit	Omvang	Conditie score	
2023-12-11	wwolff	G-104 - Vervuiling	10 - Afwerking	3 - Gering	2 - Gevorderd stadium	3 - Regelmatig 10% tot 30%	1 - Uitstekende	
Theoretische levensduur		Restlevensduur		Opmerking				
0

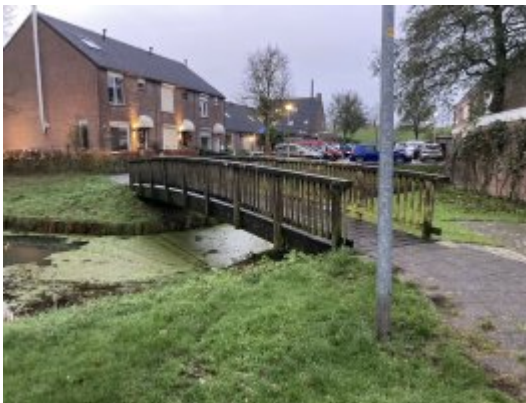
Element		Bouwdeel		Materiaal soort			Conditie score	Verzorgings score
147 - Hoofddraagconstructie		1328 - Langsligger		14 - Staal			1 - Uitstekende	1 - Uitstekende
147 - Hoofddraagconstructie		2073 - Bescherm laag		6 - Kunststof			3 - Redelijke	1 - Uitstekende
Datum	Inspecteur	Gebrek	Soort gebrek	Ernst	Intensiteit	Omvang	Conditie score	
2023-12-12	cprium	G-191 - Onthechting	3 - Materiaalintrinsiek	1 - Ernstig	3 - Eindstadium	2 - Plaatselijk 2% tot 10%	3 - Redelijke	
Theoretische levensduur		Restlevensduur		Opmerking				
0

Element		Bouwdeel		Materiaal soort			Conditie score	Verzorgings score
147 - Hoofddraagconstructie		1461 - Rijdek		2 - Hout			1 - Uitstekende	1 - Uitstekende
Datum	Inspecteur	Gebrek	Soort gebrek	Ernst	Intensiteit	Omvang	Conditie score	
2023-12-12	cprium	G-104 - Vervuiling	10 - Afwerking	3 - Gering	1 - Beginstadium	2 - Plaatselijk 2% tot 10%	1 - Uitstekende

Element		Bouwdeel		Materiaal soort			Conditie score	Verzorgings score
180 - Oplegging		1404 - Oplegging, Algemeen		2 - Hout			3 - Redelijke	1 - Uitstekende
Datum	Inspecteur	Gebrek	Soort gebrek	Ernst	Intensiteit	Omvang	Conditie score	
2023-12-12	cprium	G-011 - Houtrot	3 - Materiaalintrinsiek	1 - Ernstig	3 - Eindstadium	2 - Plaatselijk 2% tot 10%	3 - Redelijke	
Theoretische levensduur		Restlevensduur		Opmerking				
0				Witrot

272 - Talud		1716 - Talud, Algemeen		8 - Grond			2 - Goede	1 - Uitstekende
Datum	Inspecteur	Gebrek	Soort gebrek	Ernst	Intensiteit	Omvang	Conditie score	
2023-12-12	cprium	G-020 - Uitspoeling	1 - Werking primair	1 - Ernstig	2 - Gevorderd stadium	2 - Plaatselijk 2% tot 10%	2 - Goede	
Theoretische levensduur		Restlevensduur		Opmerking				
0

Element		Bouwdeel		Materiaal soort		Conditie score	Verzorgings score	
413 - Slijtlaag		2209 - Slijtlaag, Algemeen		6 - Kunststof		1 - Uitstekende	1 - Uitstekende	
Element		Bouwdeel		Materiaal soort		Conditie score	Verzorgings score	
414 - Leuningconstructie		2192 - Leuning		2 - Hout		2 - Goede	3 - Redelijke	
Datum	Inspecteur	Gebrek	Soort gebrek	Ernst	Intensiteit	Omvang	Conditie score	
2023-12-12	cpruim	G-104 - Vervuiling	10 - Afwerking	3 - Gering	2 - Gevorderd stadium	4 - Aanzienlijk 30% tot 70%	2 - Goede	
Theoretische levensduur		Restlevensduur		Opmerking				
0

Datum	Inspecteur	Gebrek	Soort gebrek	Ernst	Intensiteit	Omvang	Conditie score	
2023-12-12	cpruim	G-048 - Onderdeel, ontbreekt	8 - Basiskwaliteit en veroudering onderdelen	2 - Serieus	3 - Eindstadium	1 - Incidenteel <2%	1 - Uitstekende	
Theoretische levensduur		Restlevensduur		Opmerking				
0				Leuningstijl ontbreekt zuidwestzijde.

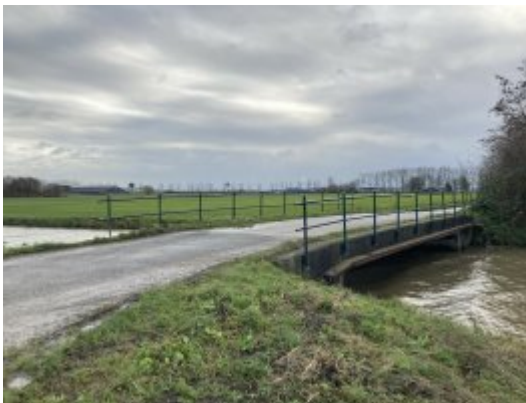
Element			Bouwdeel		Materiaal soort		Conditie score	Verzorging score
144 - Hemelwaterafvoer (HWA)			1249 - Hemelwaterafvoer (HWA), Algemeen		6 - Kunststof		5 - Slechte	2 - Goede
Datum	Inspecteur	Gebrek	Soort gebrek	Ernst	Intensiteit	Omvang	Conditie score	
2023-12-15	eveen	G-181 - Aangroei	10 - Afwerking	3 - Gering	2 - Gevorderd stadium	3 - Regelmatig 10% tot 30%	1 - Uitstekende	
Theoretische levensduur		Restlevensduur		Opmerking

Datum	Inspecteur	Gebrek	Soort gebrek	Ernst	Intensiteit	Omvang	Conditie score	
2023-12-15	eveen	G-107 - Capaciteit, verminderd	5 - Werking secundair	2 - Serieus	3 - Eindstadium	4 - Aanzienlijk 30% tot 70%	4 - Matige	
Theoretische levensduur		Restlevensduur		Opmerking

Element			Bouwdeel		Materiaal soort		Conditie score	Verzorging score
156 - Kabeldraagconstructie			1281 - Kabeldraagconstructie, Algemeen		14 - Staal		5 - Slechte	1 - Uitstekende
Datum	Inspecteur	Gebrek	Soort gebrek	Ernst	Intensiteit	Omvang	Conditie score	
2023-12-11	cprium	G-037 - Corrosie, uniform	7 - Materiaal oppervlak	2 - Serieus	3 - Eindstadium	5 - Algemeen >= 70%	5 - Slechte	
Theoretische levensduur		Restlevensduur		Opmerking				
0

2023-12-11	cprium	G-104 - Vervuiling	10 - Afwerking	3 - Gering	2 - Gevorderd stadium	3 - Regelmatig 10% tot 30%	1 - Uitstekende	
Theoretische levensduur		Restlevensduur		Opmerking				
0

Element		Bouwdeel		Materiaal soort		Conditie score	Verzorging score	
414 - Leuningconstructie		2192 - Leuning		14 - Staal		3 - Redelijke	1 - Uitstekende	
Datum	Inspecteur	Gebrek	Soort gebrek	Ernst	Intensiteit	Omvang	Conditie score	
2023-12-11	cprium	G-182 - Deformatie, niet kritiek	6 - Constructief secundair	2 - Serieus	2 - Gevorderd stadium	2 - Plaatselijk 2% tot 10%	1 - Uitstekende	
Theoretische levensduur		Restlevensduur		Opmerking				
0

Datum	Inspecteur	Gebrek	Soort gebrek	Ernst	Intensiteit	Omvang	Conditie score	
2023-12-11	cprium	G-037 - Corrosie, uniform	7 - Materiaal oppervlak	2 - Serieus	3 - Eindstadium	2 - Plaatselijk 2% tot 10%	2 - Goede	
Theoretische levensduur		Restlevensduur		Opmerking				
0

Element		Bouwdeel		Materiaal soort		Conditie score	Verzorging score	
414 - Leuningconstructie		2145 - Leuningafwerking		6 - Kunststof		5 - Slechte	1 - Uitstekende	
Datum	Inspecteur	Gebrek	Soort gebrek	Ernst	Intensiteit	Omvang	Conditie score	
2023-12-11	cprium	G-191 - Onthechting	3 - Materiaalintrinsiek	1 - Ernstig	3 - Eindstadium	4 - Aanzienlijk 30% tot 70%	5 - Slechte	
Theoretische levensduur		Restlevensduur		Opmerking				
0

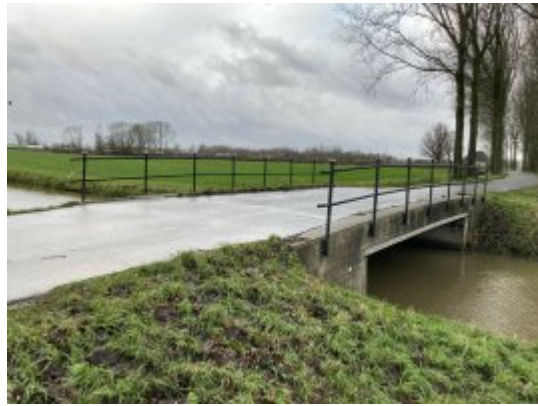
Element		Bouwdeel		Materiaal soort		Conditie score	Verzorgings score
147 - Hoofddraagconstructie		1461 - Rijdek		3 - Beton		1 - Uitstekende	1 - Uitstekende
156 - Kabeldraagconstructie		1281 - Kabeldraagconstructie, Algemeen		14 - Staal		4 - Matige	1 - Uitstekende
Datum	Inspecteur	Gebrek	Soort gebrek	Ernst	Intensiteit	Omvang	Conditie score
2023-12-14	wwolff	G-182 - Deformatie, niet kritiek	6 - Constructief secundair	2 - Serieus	3 - Eindstadium	4 - Aanzienlijk 30% tot 70%	4 - Matige
Theoretische levensduur		Restlevensduur		Opmerking			
0							
193 - Schampkant		1477 - Schampkant, Algemeen		3 - Beton		1 - Uitstekende	1 - Uitstekende
Datum	Inspecteur	Gebrek	Soort gebrek	Ernst	Intensiteit	Omvang	Conditie score
2023-12-13	wwolff	G-104 - Vervuiling	10 - Afwerking	3 - Gering	1 - Beginstadium	3 - Regelmatig 10% tot 30%	1 - Uitstekende
Theoretische levensduur		Restlevensduur		Opmerking			
202 - Steunpunt		1326 - Landhoofd		3 - Beton		1 - Uitstekende	1 - Uitstekende

221 - Verharding wegtype 3 (gemiddeld belaste weg)		1044 - Asfaltconstructie		7 - Asfalt		2 - Goede	1 - Uitstekende
Datum	Inspecteur	Gebrek	Soort gebrek	Ernst	Intensiteit	Omvang	Conditie score
2023-12-11	cprium	G-056 - Scheur, niet constructief	8 - Basiskwaliteit en veroudering onderdelen	2 - Serieus	3 - Eindstadium	2 - Plaatselijk 2% tot 10%	2 - Goede
Theoretische levensduur		Restlevensduur		Opmerking			
0							
272 - Talud		1716 - Talud, Algemeen		8 - Grond		1 - Uitstekende	1 - Uitstekende
414 - Leuningconstructie		2192 - Leuning		14 - Staal		2 - Goede	1 - Uitstekende
Datum	Inspecteur	Gebrek	Soort gebrek	Ernst	Intensiteit	Omvang	Conditie score
2023-12-11	cprium	G-037 - Corrosie, uniform	7 - Materiaal oppervlak	2 - Serieus	3 - Eindstadium	2 - Plaatselijk 2% tot 10%	2 - Goede
Theoretische levensduur		Restlevensduur		Opmerking			
0

Element		Bouwdeel		Materiaal soort		Conditie score	Verzorgings score	
414 - Leuningconstructie		2145 - Leuningafwerking		6 - Kunststof		5 - Slechte	1 - Uitstekende	
Datum	Inspecteur	Gebrek	Soort gebrek	Ernst	Intensiteit	Omvang	Conditie score	
2023-12-11	cpuim	G-191 - Onthechting	3 - Materiaalintrinsiek	1 - Ernstig	3 - Eindstadium	4 - Aanzienlijk 30% tot 70%	5 - Slechte	
Theoretische levensduur		Restlevensduur		Opmerking				
0

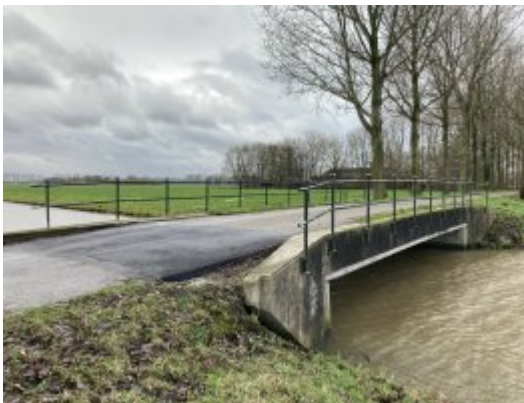
Element			Bouwdeel		Materiaal soort			Conditie score	Verzorging score
144 - Hemelwaterafvoer (HWA)			1249 - Hemelwaterafvoer (HWA), Algemeen		6 - Kunststof			5 - Slechte	2 - Goede
Datum	Inspecteur	Gebrek	Soort gebrek	Ernst	Intensiteit	Omvang	Conditie score		
2023-12-15	evenen	G-181 - Aangroei	10 - Afwerking	3 - Gering	1 - Beginstadium	4 - Aanzienlijk 30% tot 70%	1 - Uitstekende		
Theoretische levensduur			Restlevensduur		Opmerking

Datum	Inspecteur	Gebrek	Soort gebrek	Ernst	Intensiteit	Omvang	Conditie score		
2023-12-15	evenen	G-006 - Breuk	2 - Constructief primair	1 - Ernstig	3 - Eindstadium	3 - Regelmatig 10% tot 30%	4 - Matige		
Theoretische levensduur			Restlevensduur		Opmerking

Datum	Inspecteur	Gebrek	Soort gebrek	Ernst	Intensiteit	Omvang	Conditie score		
2023-12-15	evenen	G-041 - Functie, verminderd	8 - Basiskwaliteit en veroudering onderdelen	2 - Serieus	2 - Gevorderd stadium	5 - Algemeen >= 70%	4 - Matige

147 - Hoofdraagconstructie			1461 - Rijdek		3 - Beton			3 - Redelijke	1 - Uitstekende
Datum	Inspecteur	Gebrek	Soort gebrek	Ernst	Intensiteit	Omvang	Conditie score		
2023-12-11	opruim	G-026 - Wapeningscorrosie	3 - Materiaalintrinsiek	1 - Ernstig	3 - Eindstadium	2 - Plaatselijk 2% tot 10%	3 - Redelijke		
Theoretische levensduur			Restlevensduur		Opmerking				
0

Element			Bouwdeel			Materiaal soort			Conditie score	Verzorging score	
202 - Steunpunt			1326 - Landhoofd			3 - Beton			2 - Goede	1 - Uitstekende	
Datum	Inspecteur	Gebrek	Soort gebrek	Ernst	Intensiteit	Omvang	Conditie score				
2023-12-11	cprium	G-028 - Afbrokkelen	2 - Constructief primair	1 - Ernstig	3 - Eindstadium	1 - Incidenteel <2%	2 - Goede				
Theoretische levensduur		Restlevensduur		Opmerking							
0				Afbrokkelen 8x4dm2 aan de westzijde.

Element			Bouwdeel			Materiaal soort			Conditie score	Verzorging score	
221 - Verharding wegtype 3 (gemiddeld belaste weg)			1044 - Asfaltconstructie			7 - Asfalt			1 - Uitstekende	1 - Uitstekende	
Datum	Inspecteur	Gebrek	Soort gebrek	Ernst	Intensiteit	Omvang	Conditie score				
2023-12-11	cprium	G-047 - Oneffenheden	2 - Constructief primair	1 - Ernstig	2 - Gevorderd stadium	1 - Incidenteel <2%	1 - Uitstekende

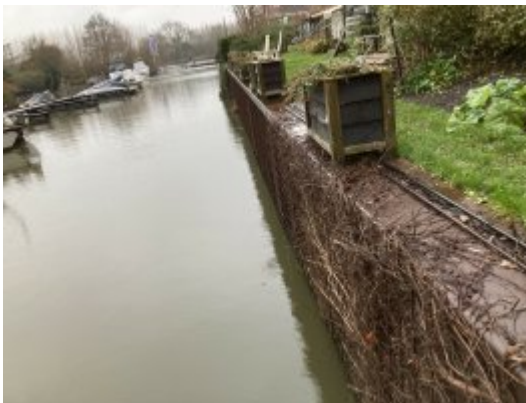
Element		Bouwdeel			Materiaal soort		Conditie score	Verzorging score
157 - Kerende constructie		1133 - Damwand			14 - Staal		2 - Goede	1 - Uitstekende
Datum	Inspecteur	Gebrek	Soort gebrek	Ernst	Intensiteit	Omvang	Conditie score	
2023-12-19	cdobbelaar	G-037 - Corrosie, uniform	7 - Materiaal oppervlak	2 - Serieus	1 - Beginstadium	4 - Aanzienlijk 30% tot 70%	2 - Goede	
Theoretische levensduur		Restlevensduur			Opmerking

Element		Bouwdeel			Materiaal soort		Conditie score	Verzorging score
157 - Kerende constructie		1496 - Sloof			14 - Staal		3 - Redelijke	1 - Uitstekende
Datum	Inspecteur	Gebrek	Soort gebrek	Ernst	Intensiteit	Omvang	Conditie score	
2023-12-19	cdobbelaar	G-037 - Corrosie, uniform	7 - Materiaal oppervlak	2 - Serieus	1 - Beginstadium	5 - Algemeen >= 70%	3 - Redelijke	
Theoretische levensduur		Restlevensduur			Opmerking

Datum	Inspecteur	Gebrek	Soort gebrek	Ernst	Intensiteit	Omvang	Conditie score	
2023-12-19	cdobbelaar	G-181 - Aangroei	10 - Afwerking	3 - Gering	1 - Beginstadium	2 - Plaatselijk 2% tot 10%	1 - Uitstekende	
Theoretische levensduur		Restlevensduur			Opmerking

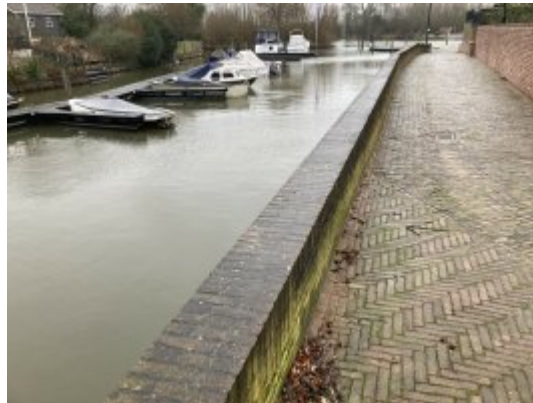
Element		Bouwdeel			Materiaal soort		Conditie score	Verzorgings score
157 - Kerende constructie		1296 - Keermuur			4 - Steen		2 - Goede	1 - Uitstekende
Datum	Inspecteur	Gebrek	Soort gebrek	Ernst	Intensiteit	Omvang	Conditie score	
2023-12-19	cdobbelaar	G-048 - Onderdeel, ontbreekt	8 - Basiskwaliteit en veroudering onderdelen	2 - Serieus	3 - Eindstadium	1 - Incidenteel <2%	1 - Uitstekende	
Theoretische levensduur		Restlevensduur			Opmerking

Datum	Inspecteur	Gebrek	Soort gebrek	Ernst	Intensiteit	Omvang	Conditie score	
2023-12-19	cdobbelaar	G-104 - Vervuiling	10 - Afwerking	3 - Gering	1 - Beginstadium	3 - Regelmatig 10% tot 30%	1 - Uitstekende	
Theoretische levensduur		Restlevensduur			Opmerking

Element		Bouwdeel			Materiaal soort		Conditie score	Verzorgings score
157 - Kerende constructie		1023 - Afdichting			6 - Kunststof		3 - Redelijke	1 - Uitstekende
Datum	Inspecteur	Gebrek	Soort gebrek	Ernst	Intensiteit	Omvang	Conditie score

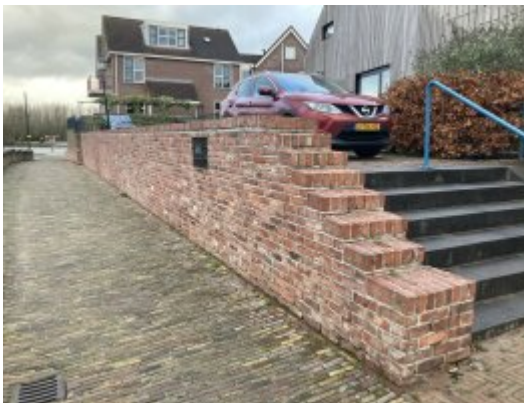
Element		Bouwdeel		Materiaal soort		Conditie score	Verzorgings score
157 - Kerende constructie		1296 - Keermuur		4 - Steen		2 - Goede	1 - Uitstekende
Datum	Inspecteur	Gebrek	Soort gebrek	Ernst	Intensiteit	Omvang	Conditie score
2023-12-11	wwolff	G-048 - Onderdeel, ontbreekt	8 - Basiskwaliteit en veroudering onderdelen	2 - Serieus	3 - Eindstadium	1 - Incidenteel <2%	1 - Uitstekende
Theoretische levensduur		Restlevensduur		Opmerking			
0

Datum	Inspecteur	Gebrek	Soort gebrek	Ernst	Intensiteit	Omvang	Conditie score
2023-12-11	wwolff	G-160 - Oppervlakteschade	7 - Materiaal oppervlak	2 - Serieus	2 - Gevorderd stadium	1 - Incidenteel <2%	1 - Uitstekende
Theoretische levensduur		Restlevensduur		Opmerking			
0

Datum	Inspecteur	Gebrek	Soort gebrek	Ernst	Intensiteit	Omvang	Conditie score
2023-12-11	wwolff	G-111 - Verzanding	7 - Materiaal oppervlak	2 - Serieus	2 - Gevorderd stadium	1 - Incidenteel <2%	1 - Uitstekende

Datum	Inspecteur	Gebrek	Soort gebrek	Ernst	Intensiteit	Omvang	Conditie score
2023-12-11	wwolff	G-056 - Scheur, niet constructief	8 - Basiskwaliteit en veroudering onderdelen	2 - Serieus	3 - Eindstadium	1 - Incidenteel <2%	1 - Uitstekende
Theoretische levensduur		Restlevensduur		Opmerking			
0				Op 2 locaties scheuren.

Datum	Inspecteur	Gebrek	Soort gebrek	Ernst	Intensiteit	Omvang	Conditie score
2023-12-11	wwolff	G-104 - Vervuiling	10 - Afwerking	3 - Gering	1 - Beginstadium	2 - Plaatselijk 2% tot 10%	1 - Uitstekende
Theoretische levensduur		Restlevensduur		Opmerking			
0
