GEMEENTE WEST BETUWE

Bijlage I

***Overzichtslijst geïnspecteerde
objecten***

Bijlage II

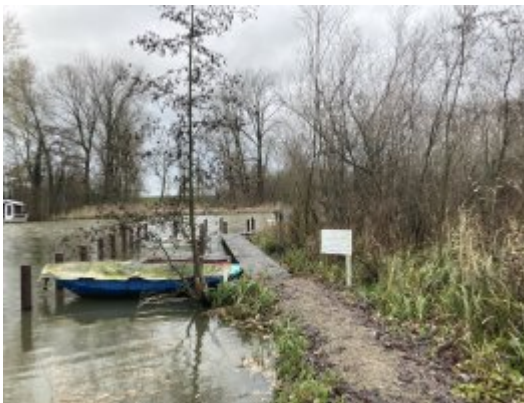
Element		Bouwdeel		Materiaal soort		Conditie­score	Verzorgings­score
157 - Kerende constructie		1068 - Beschoeiing		2 - Hout		1 - Uitstekende	1 - Uitstekende
Element		Bouwdeel		Materiaal soort		Conditie­score	Verzorgings­score
201 - Steiger		1140 - Dek		2 - Hout		1 - Uitstekende	1 - Uitstekende
Datum	Inspecteur	Gebrek	Soort gebrek	Ernst	Intensiteit	Omvang	Conditie­score
2023-12-11	cprium	G-104 - Ver­vuiling	10 - Af­werking	3 - Gering	1 - Begin­stadium	2 - Plaatselijk 2% tot 10%	1 - Uitstekende
Theoretische levens­duur		Restlevens­duur		Opmerking			
0

Element		Bouwdeel		Materiaal soort		Conditie­score	Verzorgings­score
201 - Steiger		1179 - Dwars­drager		2 - Hout		1 - Uitstekende	1 - Uitstekende
Element		Bouwdeel		Materiaal soort		Conditie­score	Verzorgings­score
201 - Steiger		1423 - Paal		2 - Hout		1 - Uitstekende	1 - Uitstekende
Datum	Inspecteur	Gebrek	Soort gebrek	Ernst	Intensiteit	Omvang	Conditie­score
2023-12-11	cprium	G-011 - Houtrot	3 - Materiaal­in­trinsiek	1 - Ernstig	1 - Begin­stadium	2 - Plaatselijk 2% tot 10%	1 - Uitstekende
Theoretische levens­duur		Restlevens­duur		Opmerking			
0							
Element		Bouwdeel		Materiaal soort		Conditie­score	Verzorgings­score
201 - Steiger		1237 - Haalkom		14 - Staal		1 - Uitstekende	1 - Uitstekende
Element		Bouwdeel		Materiaal soort		Conditie­score	Verzorgings­score
201 - Steiger		2073 - Beschermlaag		6 - Kunststof		1 - Uitstekende	1 - Uitstekende
Element		Bouwdeel		Materiaal soort		Conditie­score	Verzorgings­score

201 - Steiger		1423 - Paal		14 - Staal		1 - Uitstekende	1 - Uitstekende
Element		Bouwdeel		Materiaal soort		Conditie­score	Verzorgings­score
225 - Verharding weg­type 7 (fiets­paden)		2008 - Half­verharding		31 - Grind		1 - Uitstekende	1 - Uitstekende
Element		Bouwdeel		Materiaal soort		Conditie­score	Verzorgings­score
413 - Slijt­laag		2209 - Slijt­laag, Algemeen		6 - Kunststof		5 - Slechte	1 - Uitstekende
Datum	Inspecteur	Gebrek	Soort gebrek	Ernst	Intensiteit	Omvang	Conditie­score
2023-12-11	cprium	G-048 - Onder­deel, ontbreekt	8 - Basiskwaliteit en veroudering onder­delen	2 - Serieus	3 - Eind­stadium	5 - Algemeen >= 70%	5 - Slechte
Theoretische levens­duur		Restlevens­duur		Opmerking			
0

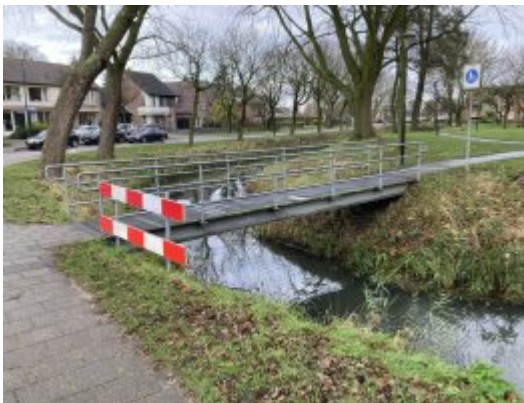
Element		Bouwdeel		Materiaal soort		Conditie score	Verzorging score
136 - Geleideconstructie		1485 - Schrikhek		15 - Aluminium		1 - Uitstekende	1 - Uitstekende
Element		Bouwdeel		Materiaal soort		Conditie score	Verzorging score
147 - Hoofddraagconstructie		1461 - Rijdek		2 - Hout		2 - Goede	1 - Uitstekende
Datum	Inspecteur	Gebrek	Soort gebrek	Ernst	Intensiteit	Omvang	Conditie score
2023-12-14	wwolff	G-056 - Scheur, niet constructief	8 - Basiskwaliteit en veroudering onderdelen	2 - Serieus	3 - Eindstadium	2 - Plaatselijk 2% tot 10%	2 - Goede
Theoretische levensduur		Restlevensduur		Opmerking			
				Opgelost door het plaatsen van aluminium plaat.

Element		Bouwdeel		Materiaal soort		Conditie score	Verzorging score
147 - Hoofddraagconstructie		1328 - Langsligger		14 - Staal		1 - Uitstekende	1 - Uitstekende
Datum	Inspecteur	Gebrek	Soort gebrek	Ernst	Intensiteit	Omvang	Conditie score
2023-12-18	wwolff	G-104 - Vervuiling	10 - Afwerking	3 - Gering	1 - Beginstadium	2 - Plaatselijk 2% tot 10%	1 - Uitstekende
Theoretische levensduur		Restlevensduur		Opmerking

Element		Bouwdeel		Materiaal soort		Conditie score	Verzorging score
147 - Hoofddraagconstructie		1179 - Dwersdrager		14 - Staal		1 - Uitstekende	1 - Uitstekende
Datum	Inspecteur	Gebrek	Soort gebrek	Ernst	Intensiteit	Omvang	Conditie score
2023-12-14	wwolff	G-037 - Corrosie, uniform	7 - Materiaal oppervlak	2 - Serieus	1 - Beginstadium	1 - Incidenteel <2%	1 - Uitstekende
Theoretische levensduur		Restlevensduur		Opmerking

272 - Talud			1716 - Talud, Algemeen			8 - Grond		1 - Uitstekende	1 - Uitstekende
Element			Bouwdeel			Materiaal soort		Conditie score	Verzorgings score
413 - Slijtlaag			2209 - Slijtlaag, Algemeen			6 - Kunststof		3 - Redelijke	1 - Uitstekende
Datum	Inspecteur	Gebrek	Soort gebrek	Ernst	Intensiteit	Omvang	Conditie score		
2023-12-14	wwolff	G-191 - Onthechting	3 - Materiaalintrinsiek	1 - Ernstig	3 - Eindstadium	2 - Plaatselijk 2% tot 10%	3 - Redelijke		
Theoretische levensduur		Restlevensduur		Opmerking

Datum	Inspecteur	Gebrek	Soort gebrek	Ernst	Intensiteit	Omvang	Conditie score		
2023-12-14	wwolff	G-104 - Vervuiling	10 - Afwerking	3 - Gering	1 - Beginstadium	2 - Plaatselijk 2% tot 10%	1 - Uitstekende		
Theoretische levensduur		Restlevensduur		Opmerking

Datum	Inspecteur	Gebrek	Soort gebrek	Ernst	Intensiteit	Omvang	Conditie score		
2023-12-14	wwolff	G-160 - Oppervlakteschade	7 - Materiaal oppervlak	2 - Serieus	1 - Beginstadium	2 - Plaatselijk 2% tot 10%	1 - Uitstekende		
Theoretische levensduur		Restlevensduur		Opmerking

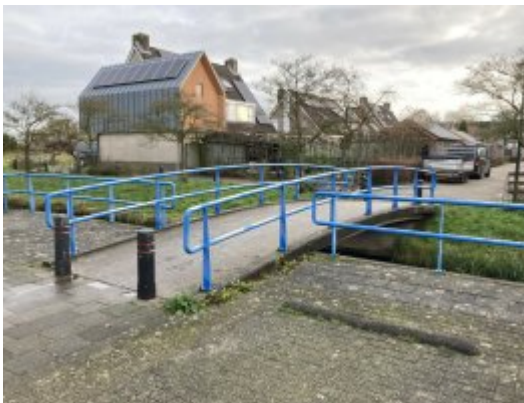
Element			Bouwdeel		Materiaal soort			Conditie score	Verzorging score
147 - Hoofddraagconstructie			1328 - Langsligger		3 - Beton			1 - Uitstekende	1 - Uitstekende
Datum	Inspecteur	Gebrek	Soort gebrek	Ernst	Intensiteit	Omvang	Conditie score		
2023-12-14	wwolff	G-056 - Scheur, niet constructief	8 - Basiskwaliteit en veroudering onderdelen	2 - Serieus	3 - Eindstadium	1 - Incidenteel <2%	1 - Uitstekende		
Theoretische levensduur		Restlevensduur		Opmerking

Element			Bouwdeel		Materiaal soort			Conditie score	Verzorging score
193 - Schampkant			1477 - Schampkant, Algemeen		3 - Beton			2 - Goede	2 - Goede
Datum	Inspecteur	Gebrek	Soort gebrek	Ernst	Intensiteit	Omvang	Conditie score		
2023-12-14	wwolff	G-104 - Vervuiling	10 - Afwerking	3 - Gering	2 - Gevorderd stadium	3 - Regelmatig 10% tot 30%	1 - Uitstekende		
Theoretische levensduur		Restlevensduur		Opmerking

Datum	Inspecteur	Gebrek	Soort gebrek	Ernst	Intensiteit	Omvang	Conditie score		
2023-12-14	wwolff	G-028 - Afbrokkelen	2 - Constructief primair	1 - Ernstig	3 - Eindstadium	1 - Incidenteel <2%	2 - Goede		
Theoretische levensduur		Restlevensduur		Opmerking

Datum	Inspecteur	Gebrek	Soort gebrek	Ernst	Intensiteit	Omvang	Conditie score		
2023-12-14	wwolff	G-056 - Scheur, niet constructief	8 - Basiskwaliteit en veroudering onderdelen	2 - Serieus	3 - Eindstadium	1 - Incidenteel <2%	1 - Uitstekende		
Theoretische levensduur		Restlevensduur		Opmerking

319 - Terreinmeubilair			1423 - Paal		6 - Kunststof		1 - Uitstekende	1 - Uitstekende
Datum	Inspecteur	Gebrek	Soort gebrek	Ernst	Intensiteit	Omvang	Conditie score	
2023-12-14	wwolff	G-104 - Vervuiling	10 - Afwerking	3 - Gering	1 - Beginstadium	2 - Plaatselijk 2% tot 10%	1 - Uitstekende	
Theoretische levensduur		Restlevensduur		Opmerking

Element			Bouwdeel		Materiaal soort		Conditie score	Verzorgingsscore
413 - Slijtlaag			2209 - Slijtlaag, Algemeen		6 - Kunststof		4 - Matige	1 - Uitstekende
Datum	Inspecteur	Gebrek	Soort gebrek	Ernst	Intensiteit	Omvang	Conditie score	
2023-12-14	wwolff	G-191 - Onthechting	3 - Materiaalintrinsiek	1 - Ernstig	3 - Eindstadium	3 - Regelmatig 10% tot 30%	4 - Matige	
Theoretische levensduur		Restlevensduur		Opmerking

Element			Bouwdeel		Materiaal soort		Conditie score	Verzorgingsscore
414 - Leuningconstructie			2192 - Leuning		14 - Staal		1 - Uitstekende	1 - Uitstekende
Datum	Inspecteur	Gebrek	Soort gebrek	Ernst	Intensiteit	Omvang	Conditie score	
2023-12-14	wwolff	G-037 - Corrosie, uniform	7 - Materiaal oppervlak	2 - Serieus	1 - Beginstadium	3 - Regelmatig 10% tot 30%	1 - Uitstekende	
Theoretische levensduur		Restlevensduur		Opmerking

Element			Bouwdeel		Materiaal soort		Conditie score	Verzorgingsscore
414 - Leuningconstructie			2145 - Leuningafwerking		6 - Kunststof		4 - Matige	1 - Uitstekende
Datum	Inspecteur	Gebrek	Soort gebrek	Ernst	Intensiteit	Omvang	Conditie score	
2023-12-14	wwolff	G-024 - Verpoederen	3 - Materiaalintrinsiek	1 - Ernstig	2 - Gevorderd stadium	4 - Aanzienlijk 30% tot 70%	4 - Matige	
Theoretische levensduur		Restlevensduur		Opmerking

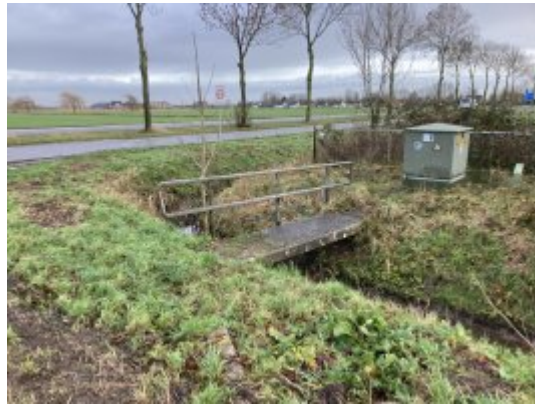
Element		Bouwdeel		Materiaal soort			Conditie score	Verzorgings score
147 - Hoofddraagconstructie		1461 - Rijdek		3 - Beton			1 - Uitstekende	1 - Uitstekende
Datum	Inspecteur	Gebrek	Soort gebrek	Ernst	Intensiteit	Omvang	Conditie score	
2023-12-14	wwolff	G-104 - Vervuiling	10 - Afwerking	3 - Gering	2 - Gevorderd stadium	3 - Regelmatig 10% tot 30%	1 - Uitstekende	
Theoretische levensduur		Restlevensduur		Opmerking
